NOUVEAU COMPLEXE HALIOTIS

333 Promenade des Anglais, 06000 Nice

Note d'information complémentaire sur l'abattage des arbres dans le cadre du Permis de Construire du MGP HALIOTIS 2

COMPTE RENDU D'ANALYSE SANITAIRE ET BIOMECHANIQUE DES ARBRES

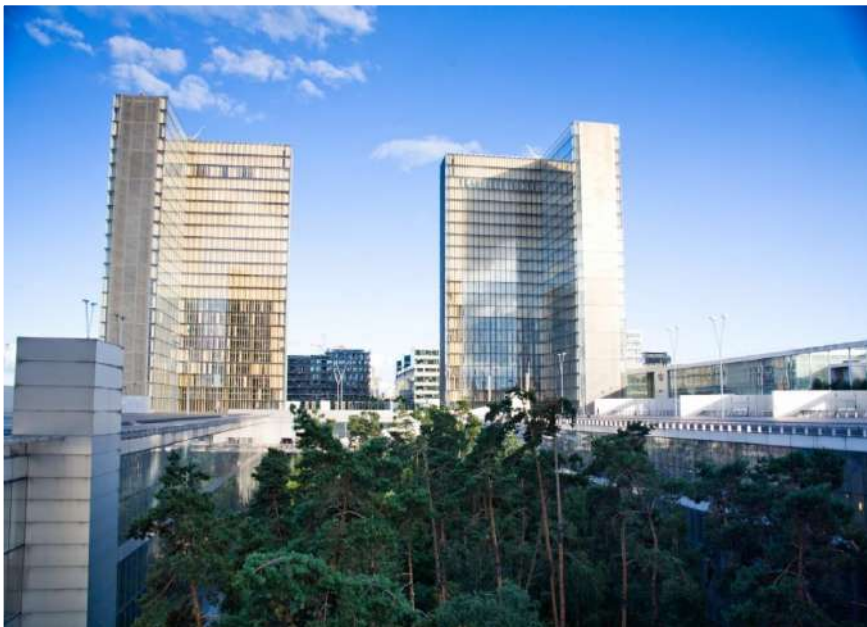
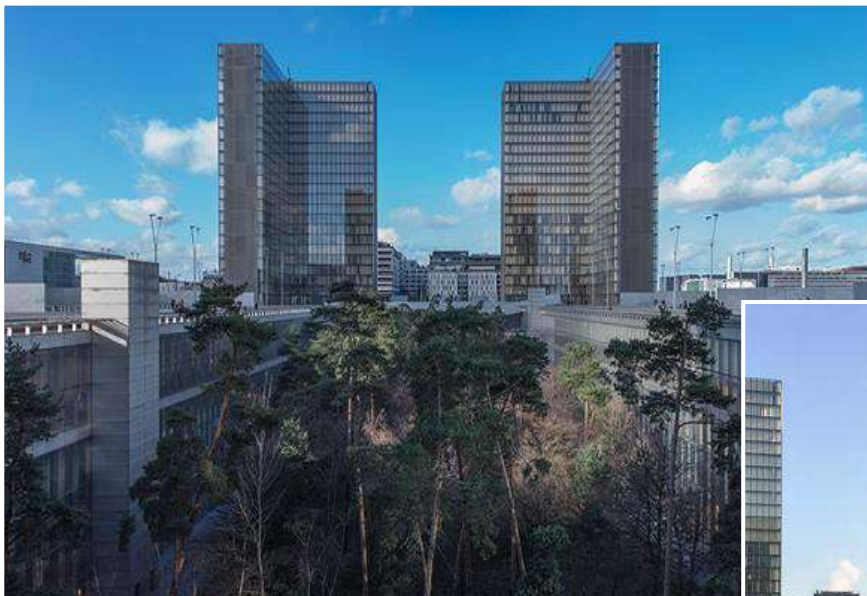
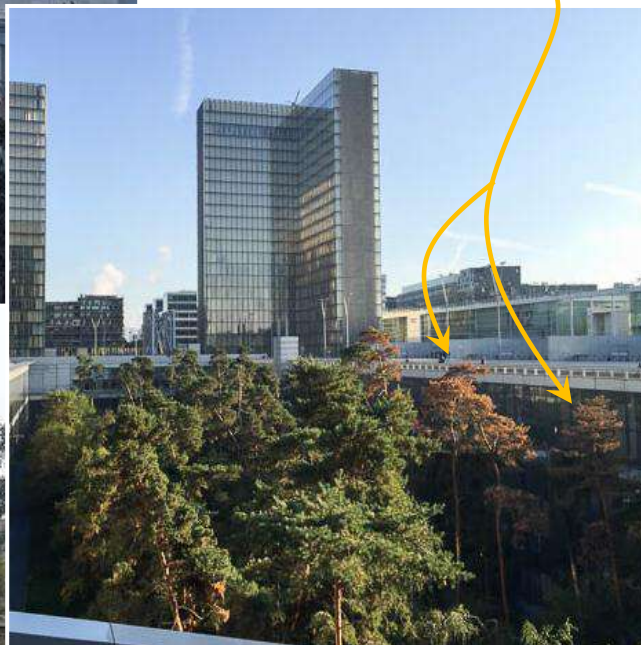
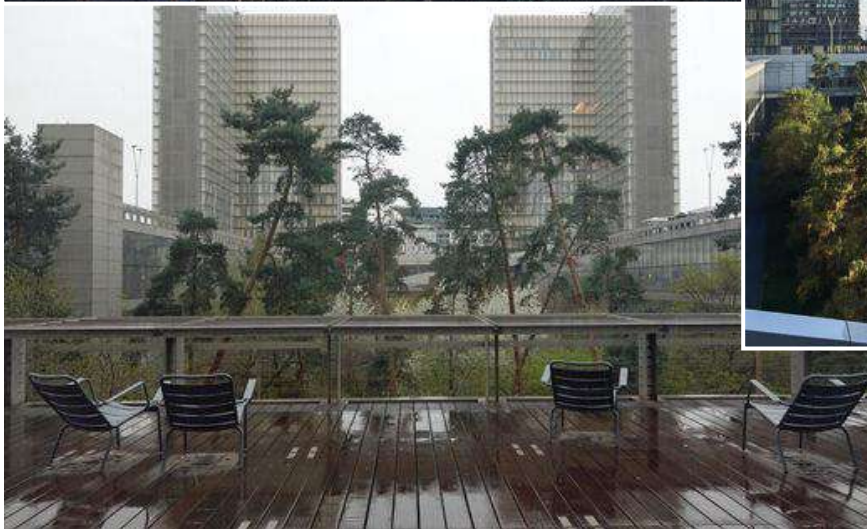
Progressivement, au fil des années, plusieurs pins ont disparu comme en témoignent les photographies fournies.

Cette disparition est survenue malgré l'absence d'utilisation du site, n'induisant pas de piétinement, et de la protection, représentée par les bâtiments encadrants, face aux turbulences éoliennes. De ce fait, on peut affirmer avec une faible incertitude que le déclin de tels arbres aurait été nettement supérieur dans un milieu exposé à des contraintes d'usages. De même, de nombreux bris seraient survenus si les arbres étaient exposés au vent.

Les arbres encore existants ne semblent pas exprimer la vitalité exprimée dans le communiqué de l'INRA, mais, à contrario, végéter et même périlcliter.

Les autres essences, plantées dans des dimensionnements inférieurs, semblent s'épanouir et tendre à remplacer ces pins.

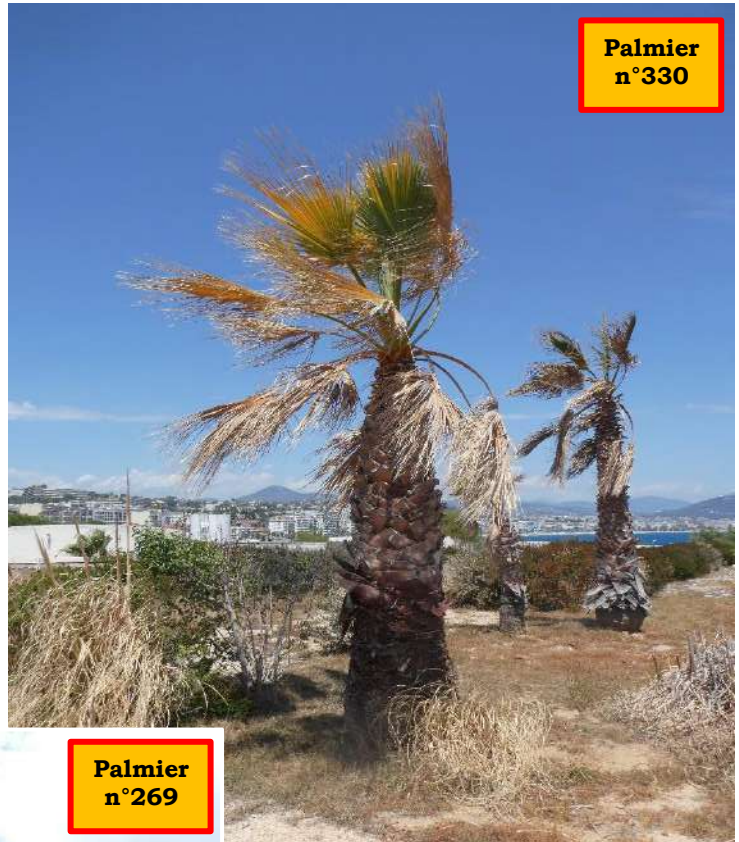
Comme l'illustre la photographie ci-contre, le *Washingtonia* n°330, dont la hauteur n'excède pas cinq mètres, présente un dysfonctionnement physiologique laissant présager un dépérissement dans les prochaines années.

Bien que les palmes sèches, situées dans la partie basale de la frondaison, font partie du développement de ce palmier, le jaunissement des palmes sur la partie supérieure laisse transparaître des carences ainsi qu'une dégradation de son état physiologique.

Si la taille de ce sujet pourrait permettre une transplantation, les faiblesses constatées ainsi que le stress supplémentaire générée par l'opération réduisent significativement les chances de reprise. En intégrant ces différents éléments, nous déconseillons d'effectuer une transplantation pour ce palmier.

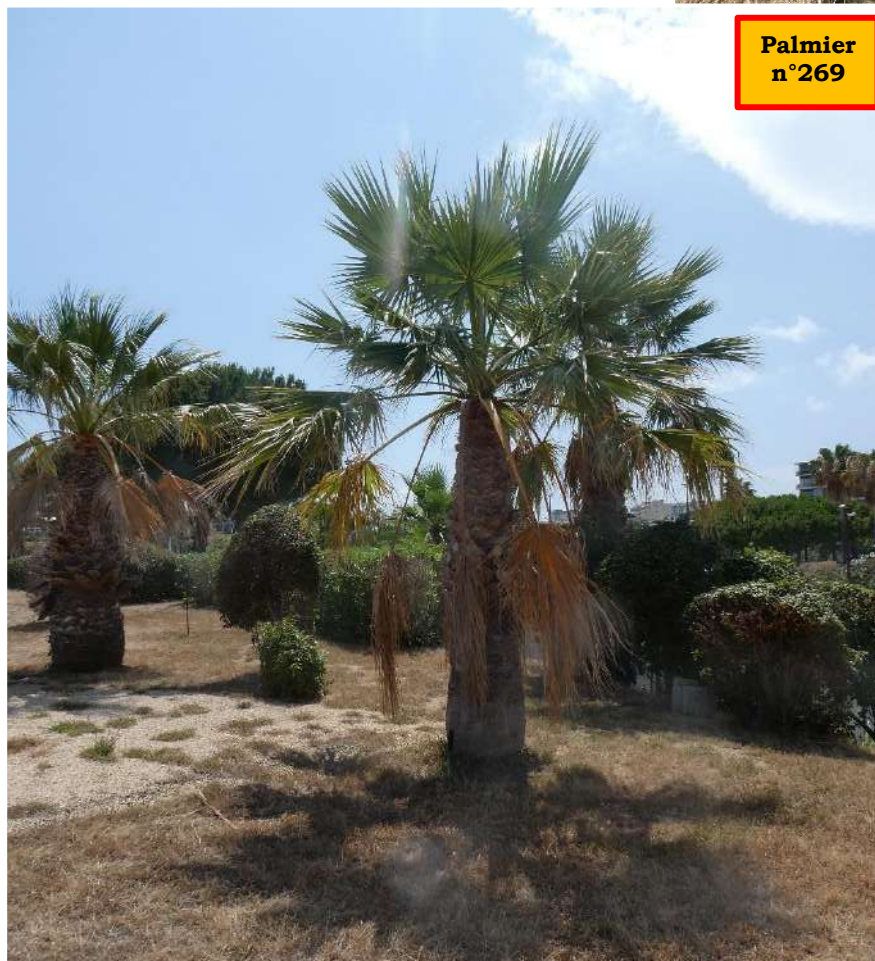
Le palmier n°269, observable sur la photographie ci-contre, bénéficie quant à lui d'un fonctionnement physiologique correct. En effet, la morphologie de ses palmes ne révèle pas de carence ou de stress hydrique tandis qu'il bénéficie d'une bonne vigueur.

Sur le plan structurel, ce palmier ne porte pas d'anomalie ou de défaut structurel qui soit susceptible de mettre son devenir en péril.

Compte tenu du bon fonctionnement physiologique, de l'absence de défaut et d'anomalie ainsi que de ses dimensions relativement limitées, ce palmier peut faire l'objet d'une transplantation. Contrairement au palmier n°330, les chances de réussite sont beaucoup plus élevées pour ce palmier.

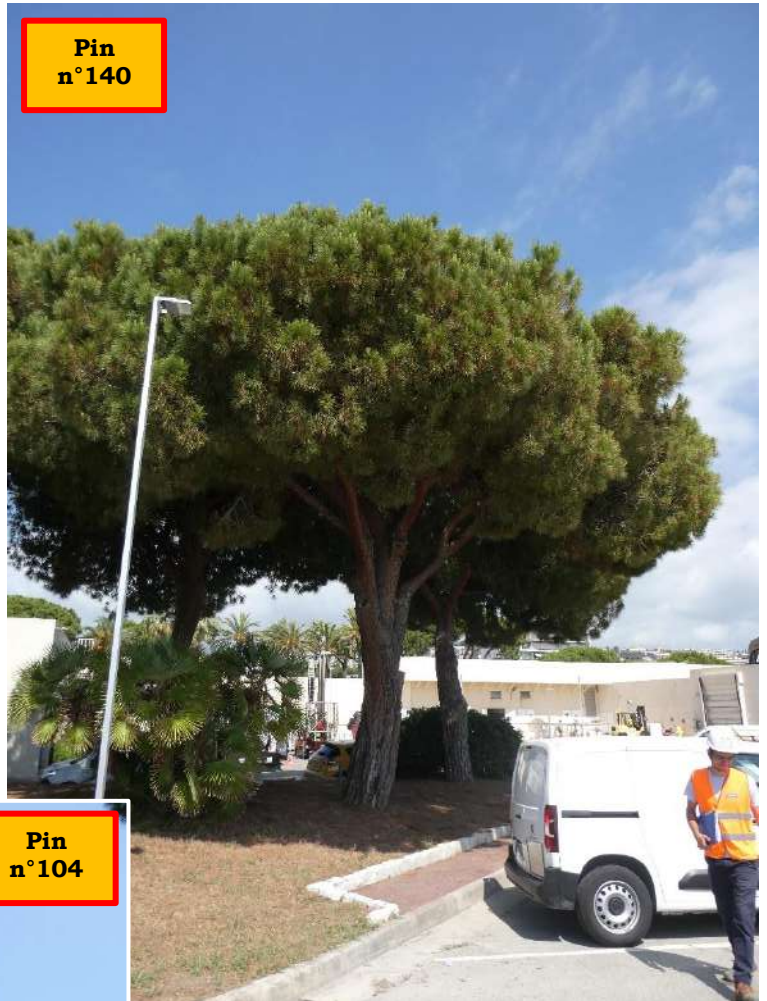
**Pin
n°140**

La transplantation d'un tel arbre, même si elle est techniquement possible, se solderait indéniablement par un échec compte tenu de la maturité de ce pin, de ses dimensions et de l'absence de travail de préparation. Aussi, la transplantation est prohibée.

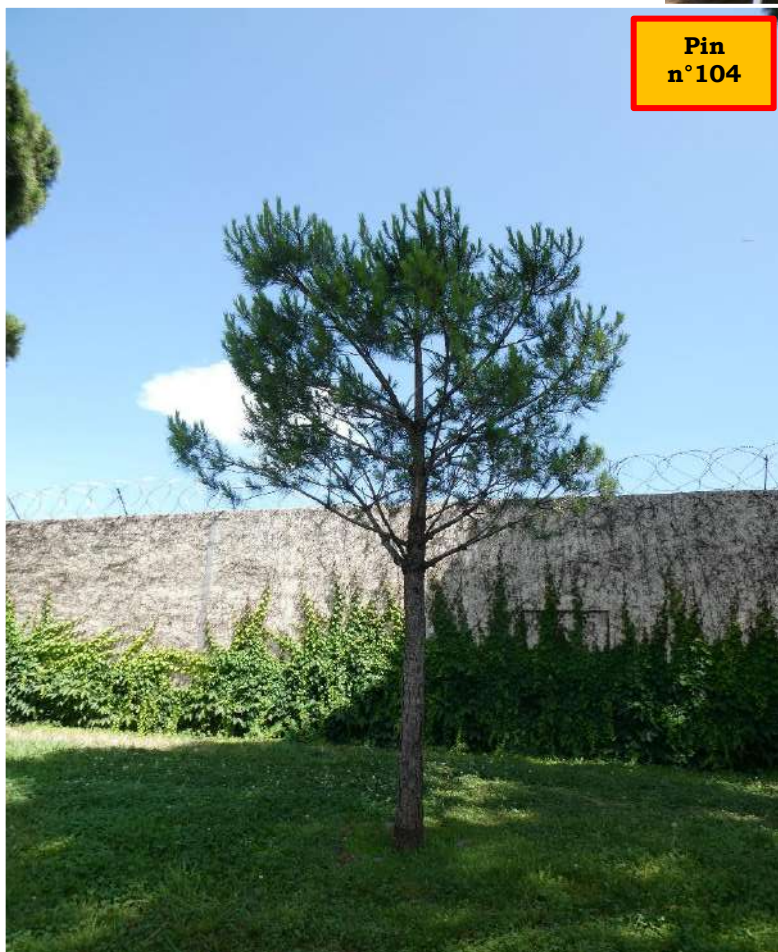
**Pin
n°104**

Le pin n°104 ne présente pas, à ce jour, de dysfonctionnement physiologique laissant présager d'un dépérissement dans les prochaines années. Malgré sa plantation relativement récente, les pousses annuelles laissent transparaître une vigueur jugée comme suffisante.

Les plaies de tailles constatées sur le tronc bénéficient de cals de recouvrement vigoureux tandis qu'aucun autre défaut ou altération n'ont été constatés.

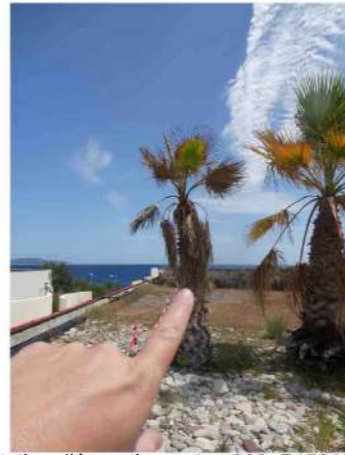
Nice station d'épuration arbre 337 P1501292_Positif.JPG

337	<i>Washingtonia</i> Ø = NC	0-5 m	Faible à suffisante	Fronaison	Dépérissement	++	Sans termes perceptibles	2	Sans objet	Positif
