**ETUDE GEOLOGIQUE  
TRAVAUX DE MISE EN SECURITE DU  
LABORATOIRE DEPARTEMENTAL DE  
PREHISTOIRE DU LAZARET  
Commune de Nice (06)**

**Réf. 05/34410927**

A la demande de Monsieur PRINCIPALE, du Service des Bâtiments Extérieurs au Conseil Général des Alpes-Maritimes, GEHYGEO a réalisé un avis géologique afin de définir les travaux à mettre en œuvre pour la mise en sécurité du Laboratoire Départemental de Préhistoire du Lazaret sur la commune de Nice (06).

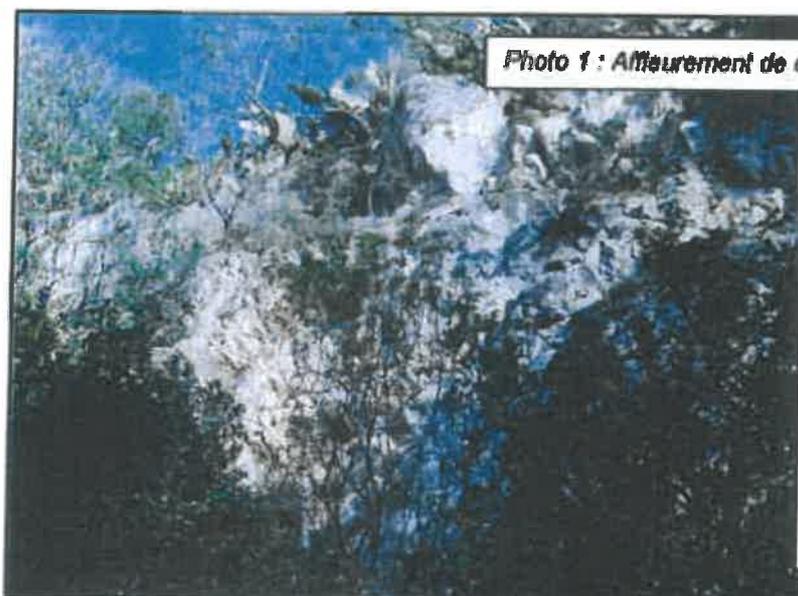
Ils montrent en majorité des calcaires massifs de couleur blanchâtre à grisâtre et localement orangés. Ces calcaires présentent aussi localement des faciès bréchiques (photos 1, 3, 4).

Photo 1 : Affleurement de calcaire massif gris à blanchâtre

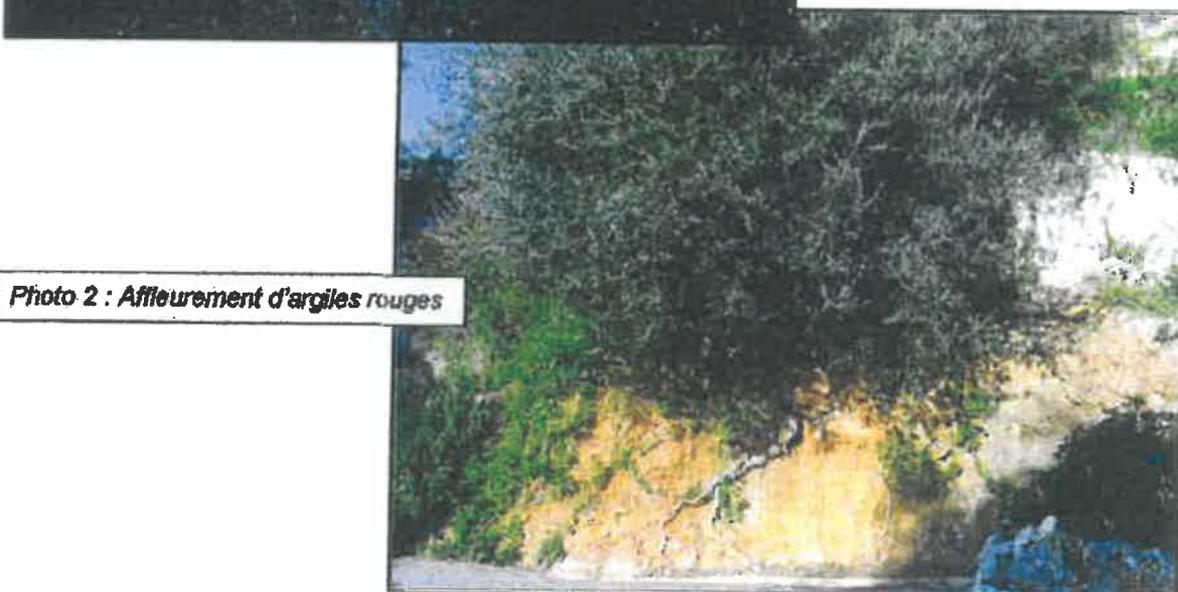
Localement des passées argileuses oranges sont visibles (photo 2). En raison de la nature du substratum l'infiltration est prédominante, elle se fait à la faveur des fissures et des fractures qui l'affectent. Ceci peut entraîner la formation de cavités avec remplissage par des terra rossa (argile rouge = résidu de dissolution).

Photo 2 : Affleurement d'argiles rouges

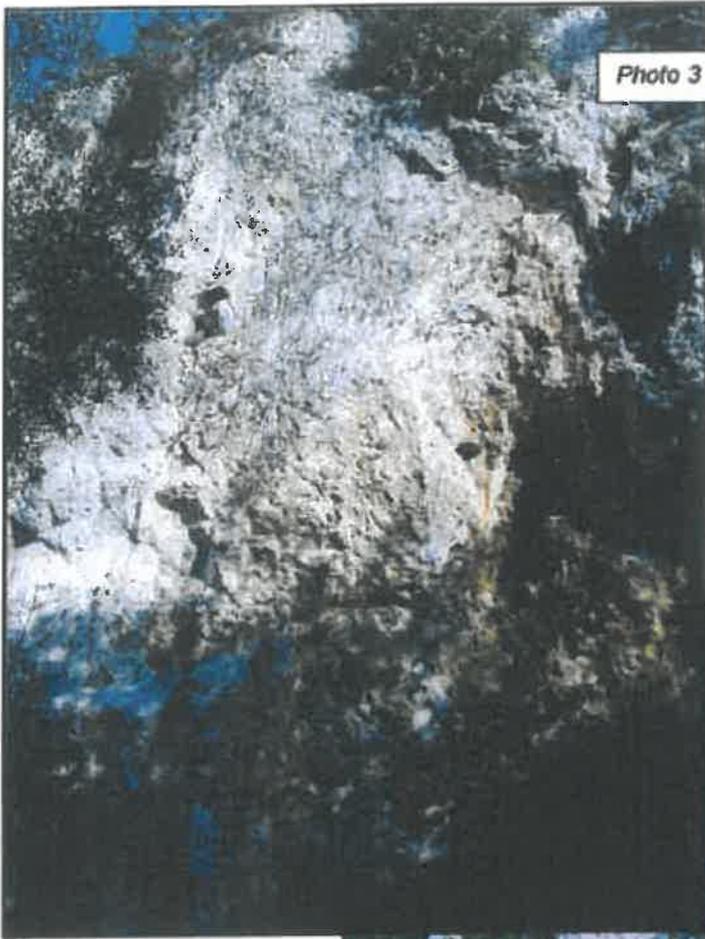
*Photo 3 : Affleurement de calcaire orangé*

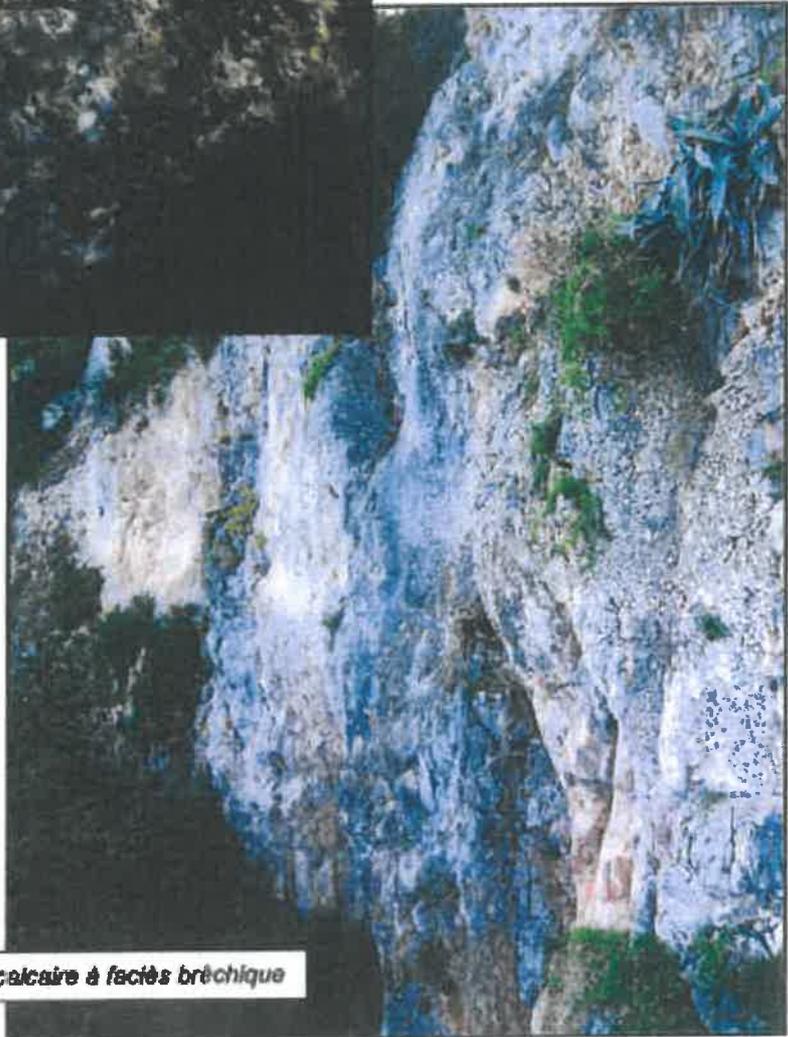
*Photo 4 : Affleurement de calcaire à faciès bréchique*

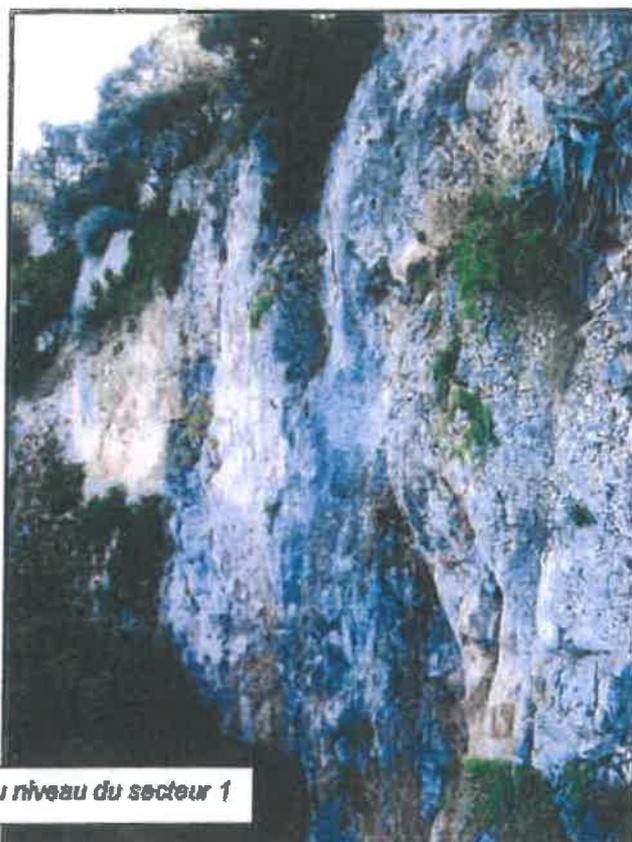
Il s'agit d'une falaise d'une hauteur moyenne de 15 à 18 mètres, sur un linéaire de 50 mètres de long (photo 5) et présentant un aspect compact et peu altéré. Cette partie est directement à l'aplomb du chemin d'accès supérieur.

Photo 5 : Falaise au niveau du secteur 1

**Historique :** Cette partie de falaise a déjà été visitée en novembre 2005. Des travaux de débroussaillage et de purges y ont été effectués.

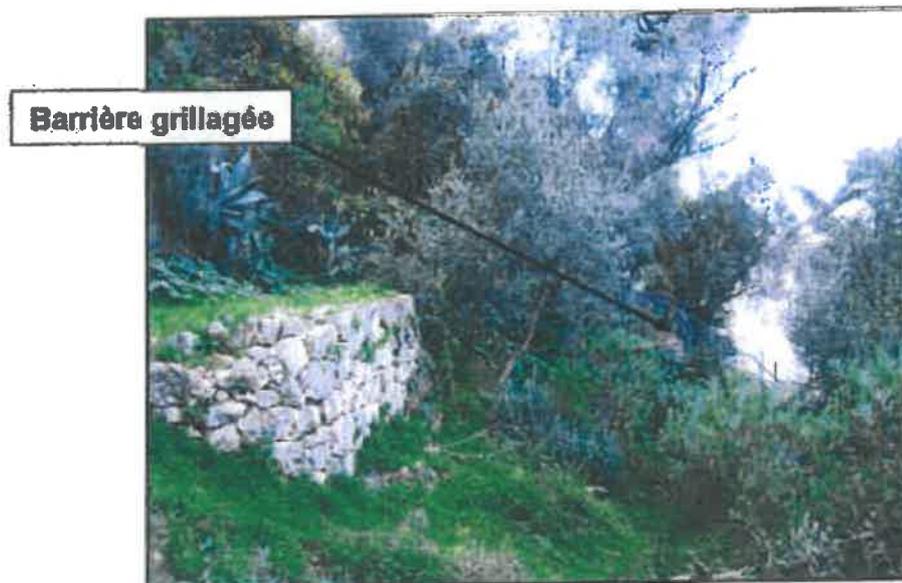
Il s'agit d'une portion de terrain située au Nord-Est du laboratoire, largement végétalisée et peu pentue. Une barrière grillagée est disposée le long de la limite Est (photo 6).

Photo 6 : Barrière grillagée le long de la limite Est

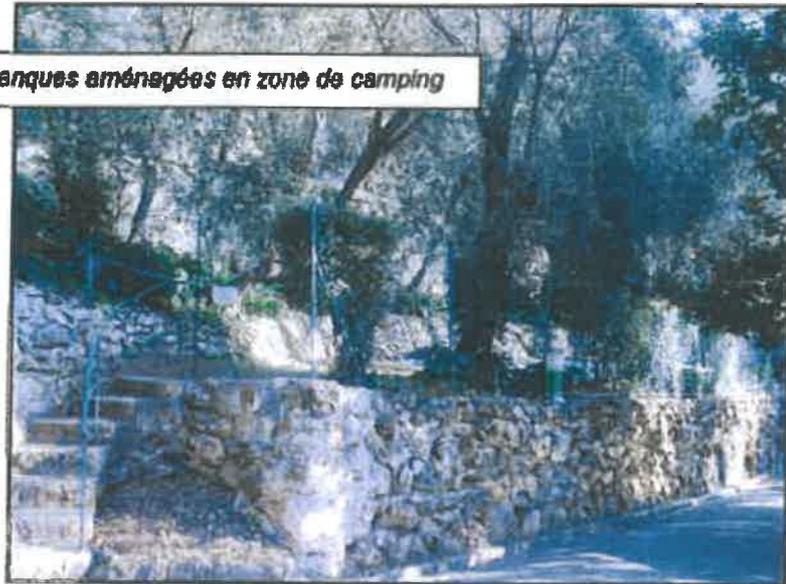
D'autre part les travaux proposés doivent permettre de redonner l'accès aux restanques aménagées en zones de camping temporaire pour l'accueil estival d'étudiants en toute sécurité face aux chutes de pierres (photo 7).

Photo 7 : Restanques aménagées en zone de camping

- ✗ Rejointoiement des murs existants et réalisation de barbacanes indispensables au drainage naturel (priorité à effectuer en parallèle aux travaux de mise en sécurité) ;
- ✗ Injections de coulis de ciment après rejointoiement des parties extérieures ;
- ✗ Reprise en surface des écoulements des eaux pluviales avec drainage dans caniveau latéral.

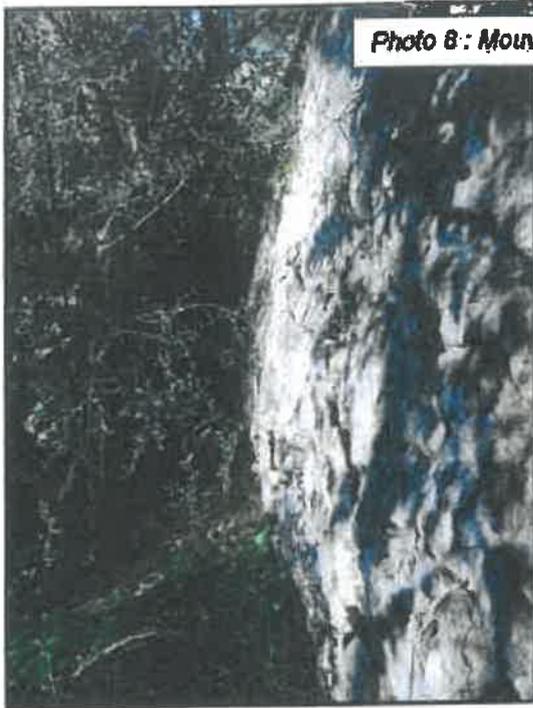
Historique : Les mouvements ont été constatés antérieurement. A ce niveau le mur présente un important bombement vers l'aval probablement en partie causé par la poussée des terres situées en amont de celui-ci (photo 8).

**Photo 8 : Mouvements antérieurs constatés sur le mur**

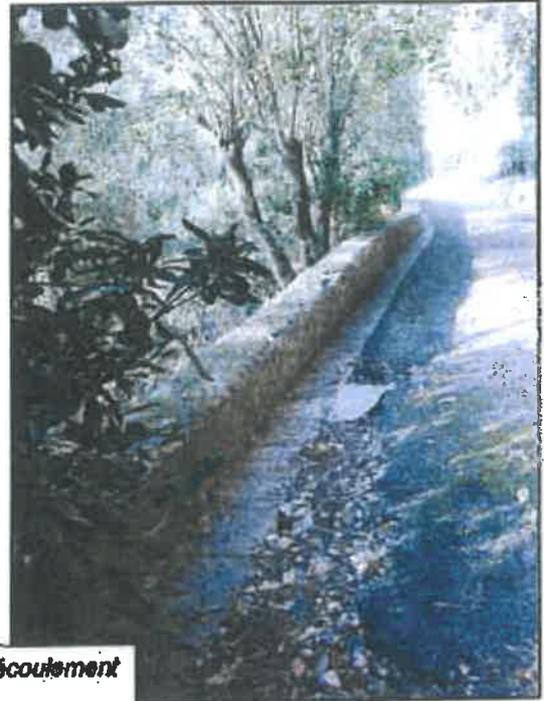
Néanmoins ces désordres semblent aussi être liés à une mauvaise gestion des eaux pluviales qui s'infiltrent dans les terrains en amont du mur à la faveur d'un trou sur la voie d'accès (photo 9). La reprise en surface de ces écoulements doit donc être prise en compte.

**Photo 9 : Zone en amont du mur et écoulement des eaux de pluies non contrôlé**

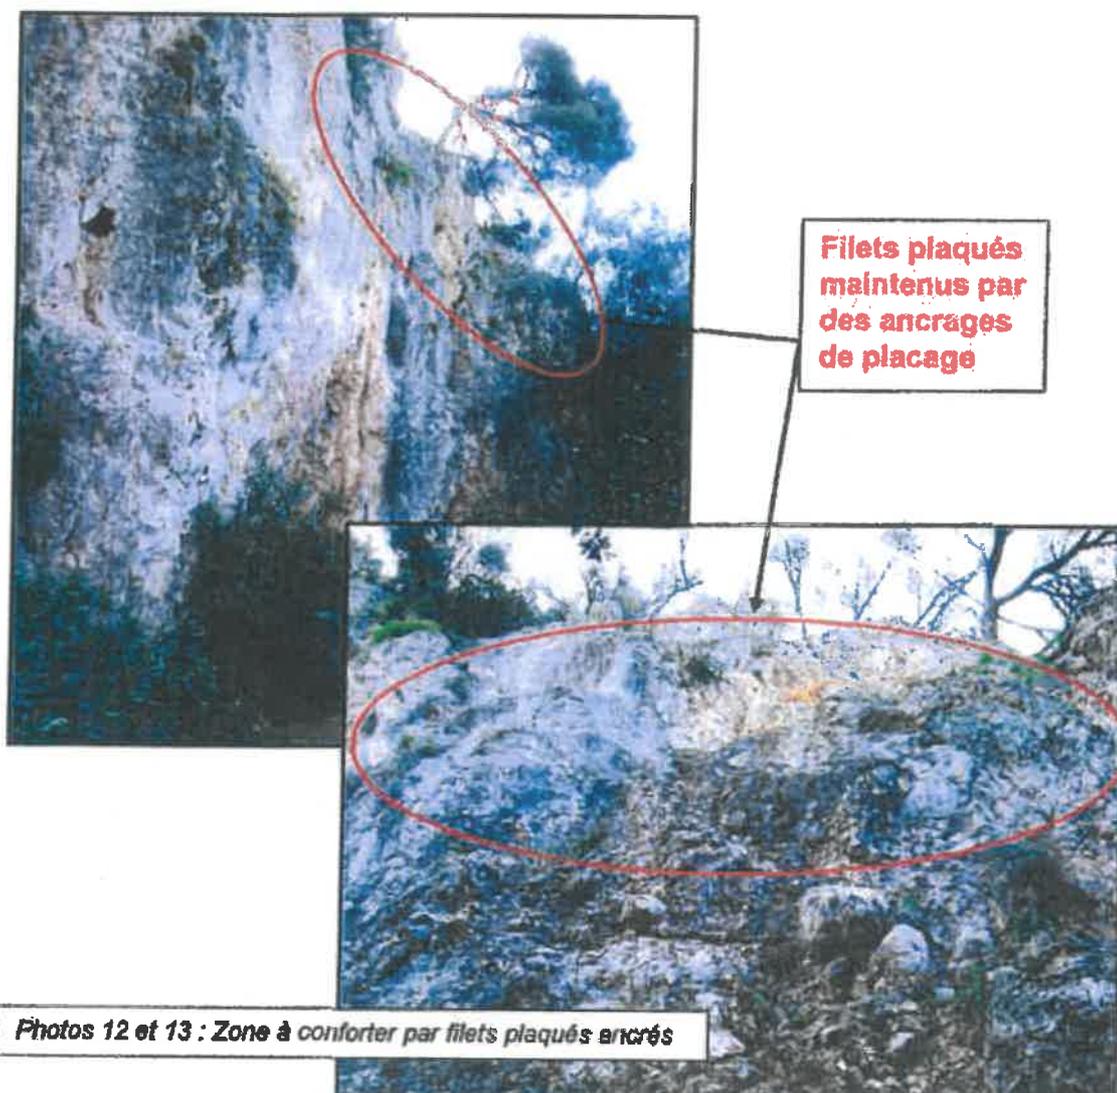
*Photo 14 : Bloc à conforter par ancrages passifs et canevas de câbles*

- ✖ Pose de filets plaqués maintenus par des ancrages de placage (ancrages passifs 25 mm / 32 mm) (cf. annexe technique 3) (photos 12 & 13) ;
- ✖ Confortement d'un bloc instable par clouage ou ancrage passif et canevas de câbles (cf. annexes techniques 2 et 5) (photo 14) ;
- ✖ Grillages et filets plaqués au niveau du bloc évacué et mis en sécurité en pied de falaise (cf. annexe technique 3) (photos 15 à 19).

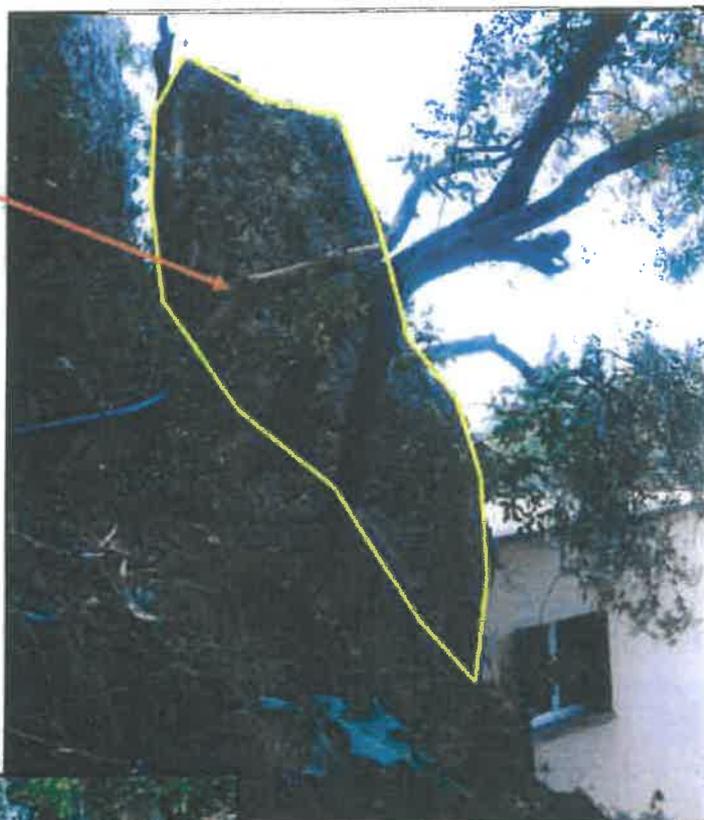
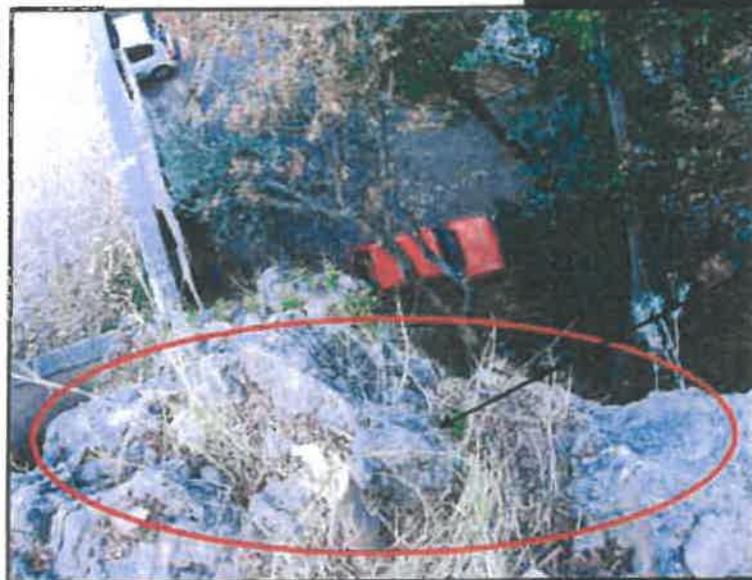
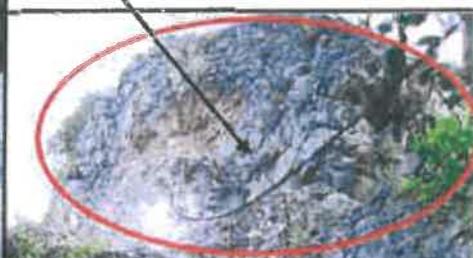
**Filets et grillages  
plaqués**

*Photos 15 & 16 : Zone à conforter par filets et grillages plaqués*

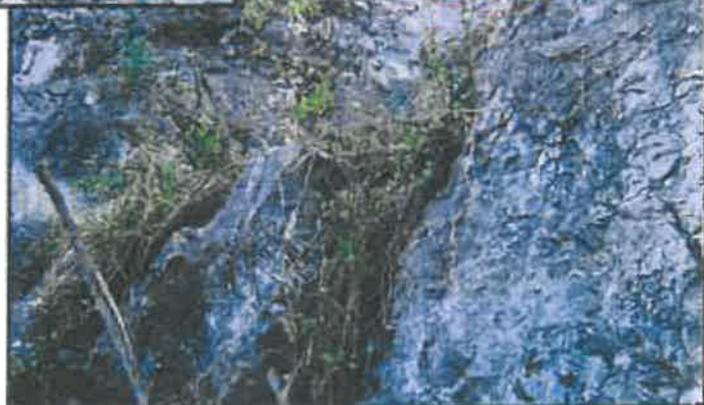
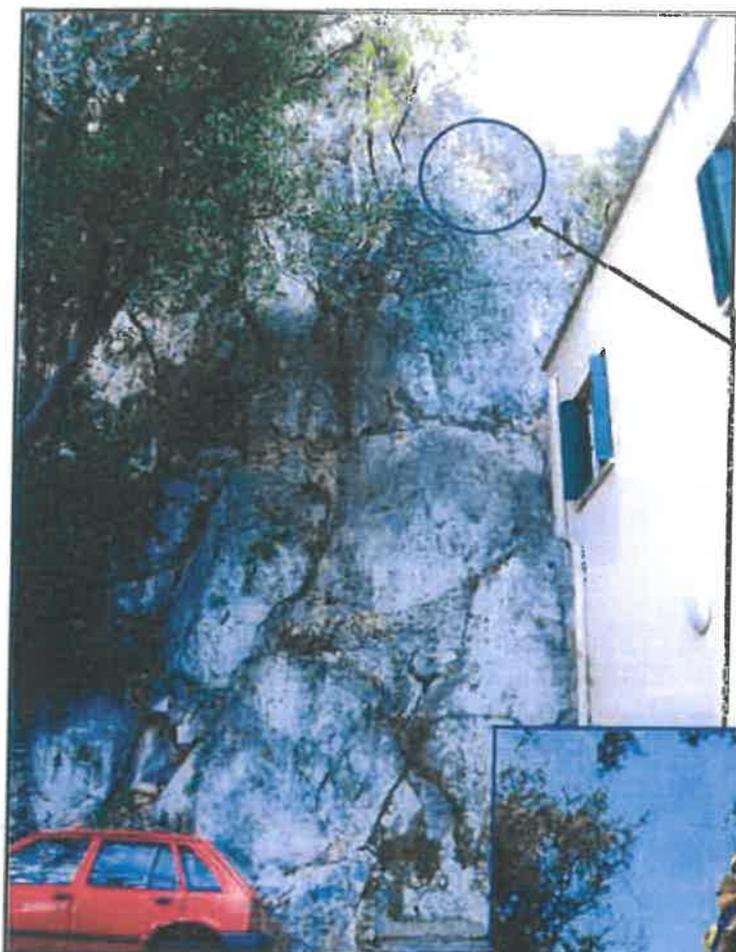
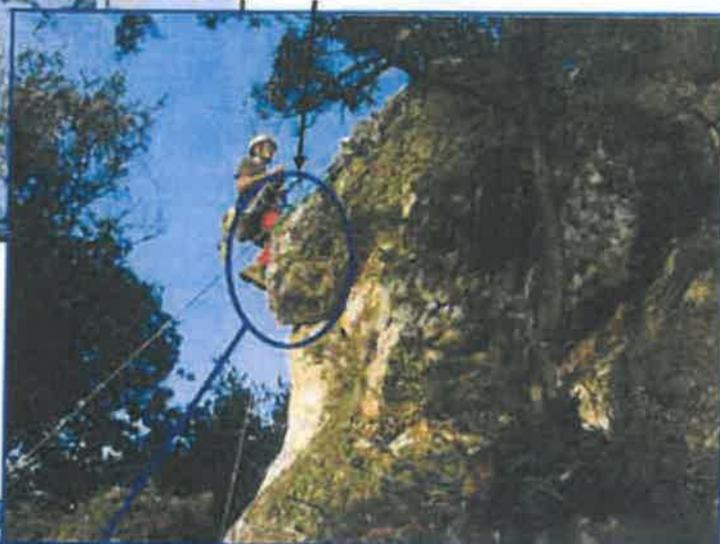
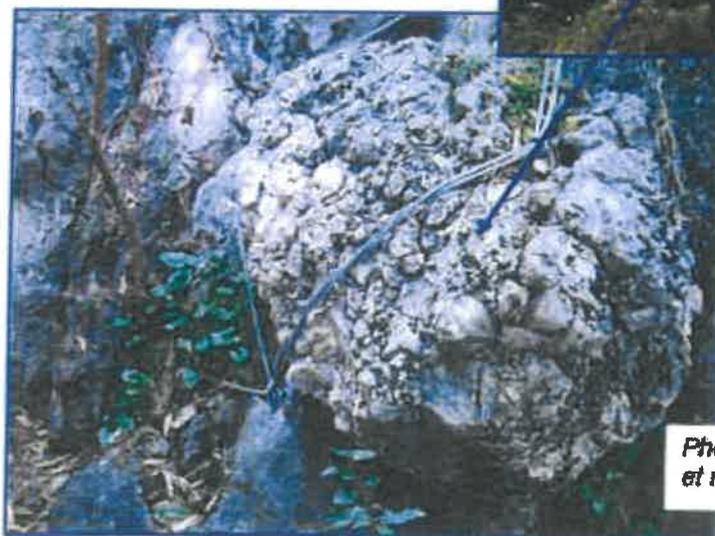
**Bloc évacué et mis  
en sécurité en pied  
de falaise**

*Photos 17, 18 & 19 : Détails du bloc évacué  
et mis en sécurité en pied de falaise*

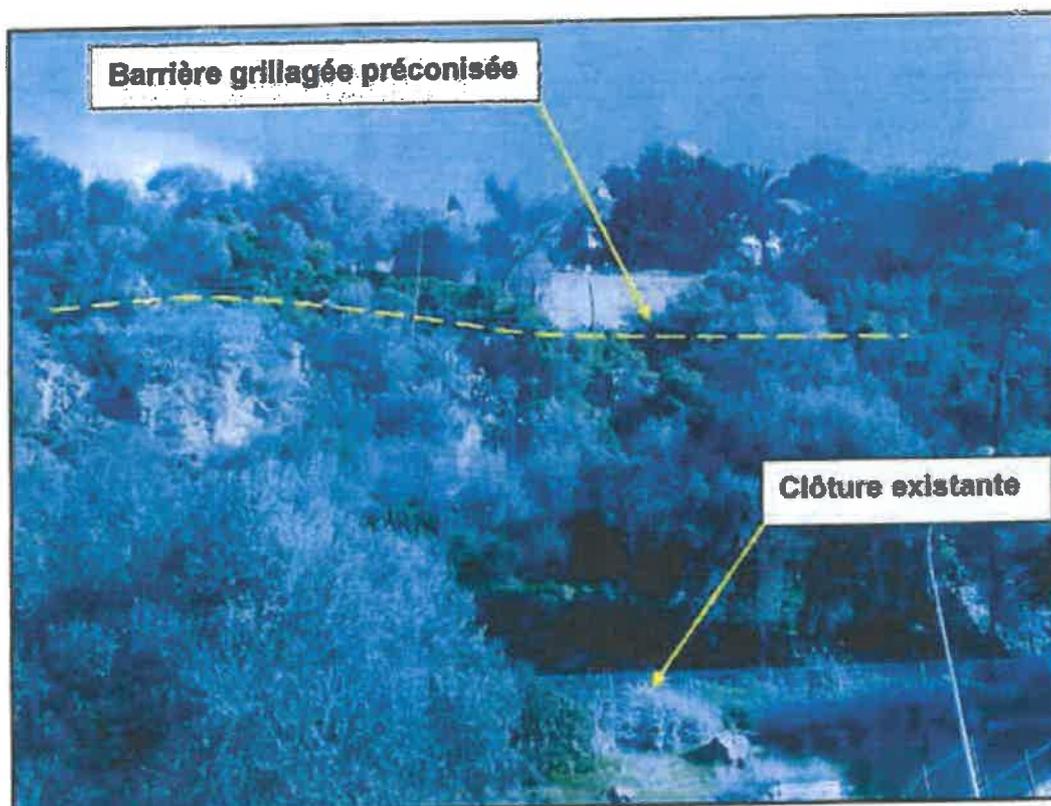
Photo 20 : Vue aval de la zone 3 avec clôture existante et barrière grillagée préconisée

- ✘ Visite approfondie et purges éventuelles ;
- ✘ Réalisation d'une barrière grillagée en amont de cette zone (cf. annexe technique 4) (photo 20).

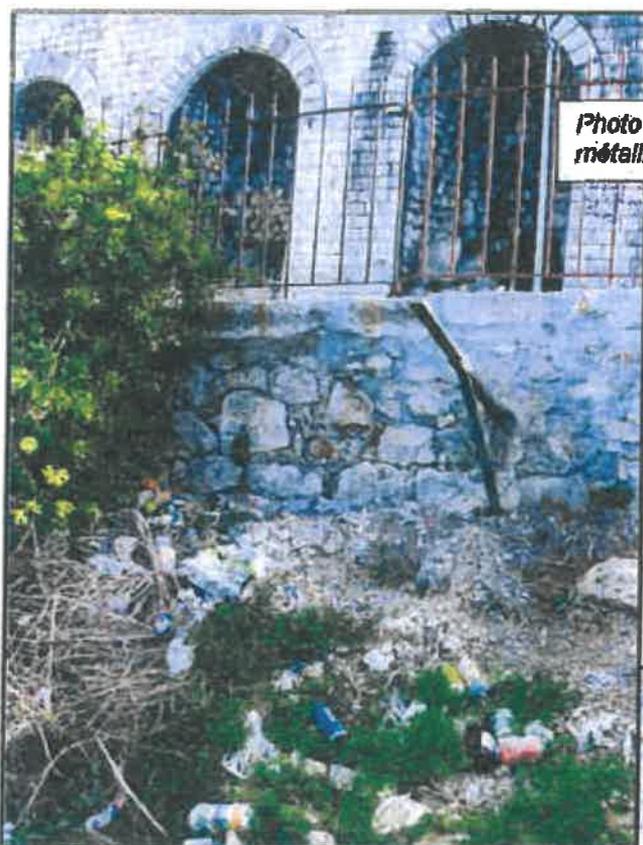
Il s'agit de la partie amont des emprises du laboratoire. Cette partie est limitée en amont par une barrière métallique de faible hauteur et n'empêchant pas ni les intrusions de personnes, ni les jets de projectiles (bouteilles, débris ou autres) (photo 21).

**Photo 21 : débris sous la barrière métallique en aval du Boulevard Carnot**

✖ Renforcement de la barrière existante en aval de cette zone, doublage par un grillage renforcé et/ou mise en place d'une barrière grillagée en aval de celle-ci afin de garantir les projections venant du parking supérieur (cf. annexe technique 4) (photo 22).

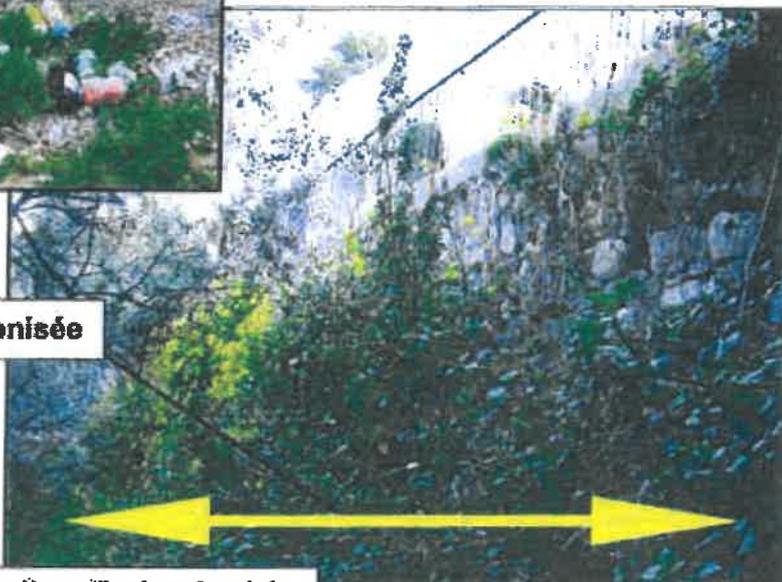
**Barrière grillagée préconisée**

**Photo 22 : Emplacement de la barrière grillagée préconisée**
