## ETUDE HYDRAULIQUE ET DOSSIERS NECESSAIRES A L'ELABORATION OU LA REVISION DES PPRI DE 10 COMMUNES DES ALPES MARITIMES LOT 1 : ANTIBES – BIOT - VALLAURIS

### PHASE 1 : ETUDE DE L'ALEA INONDATION

### CHAPITRE 1 : ANALYSE DU FONCTIONNEMENT DES BASSINS VERSANTS

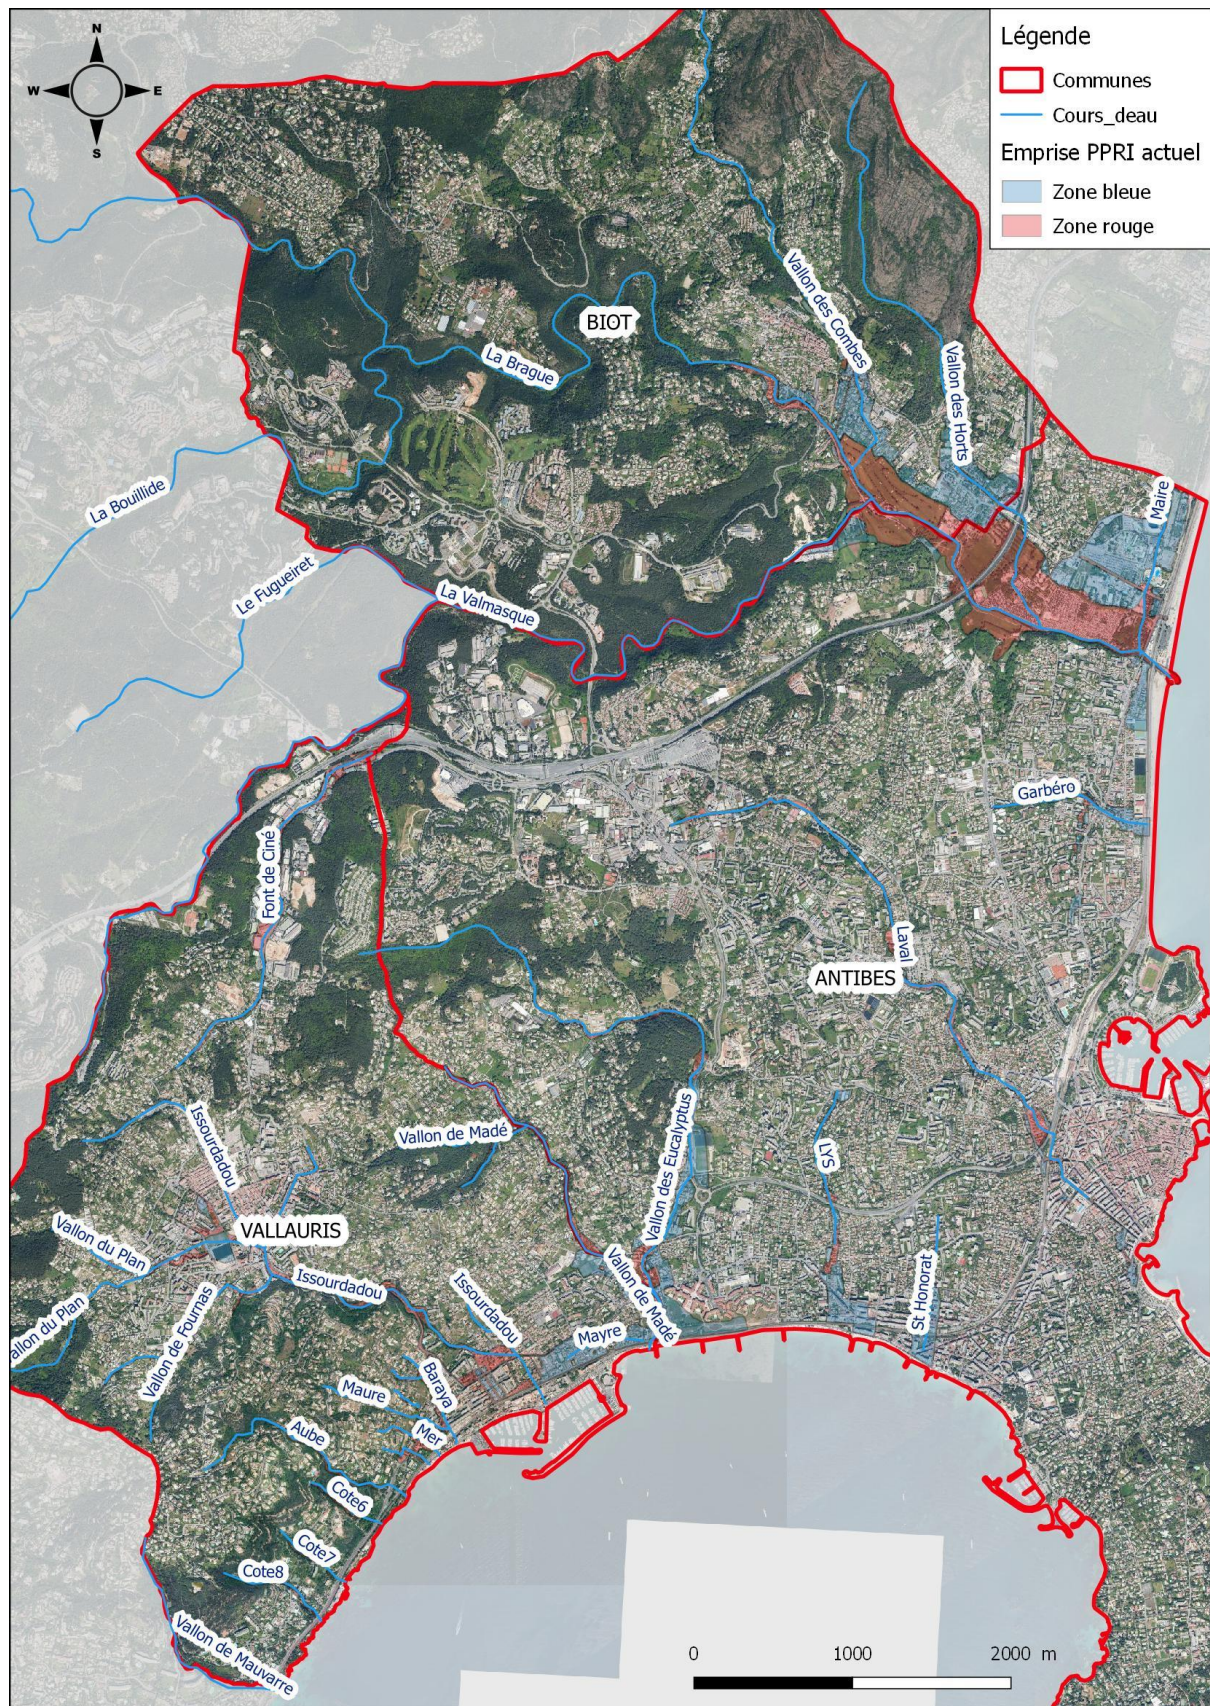
FIGURE 1 : LOCALISATION DE LA ZONE D'ETUDE

La figure suivante localise les différents cours d'eau cités. Les limites communales sont présentées en rouge. Les zones rouge et bleue des PPRI actuellement en vigueur ont également été reportées.

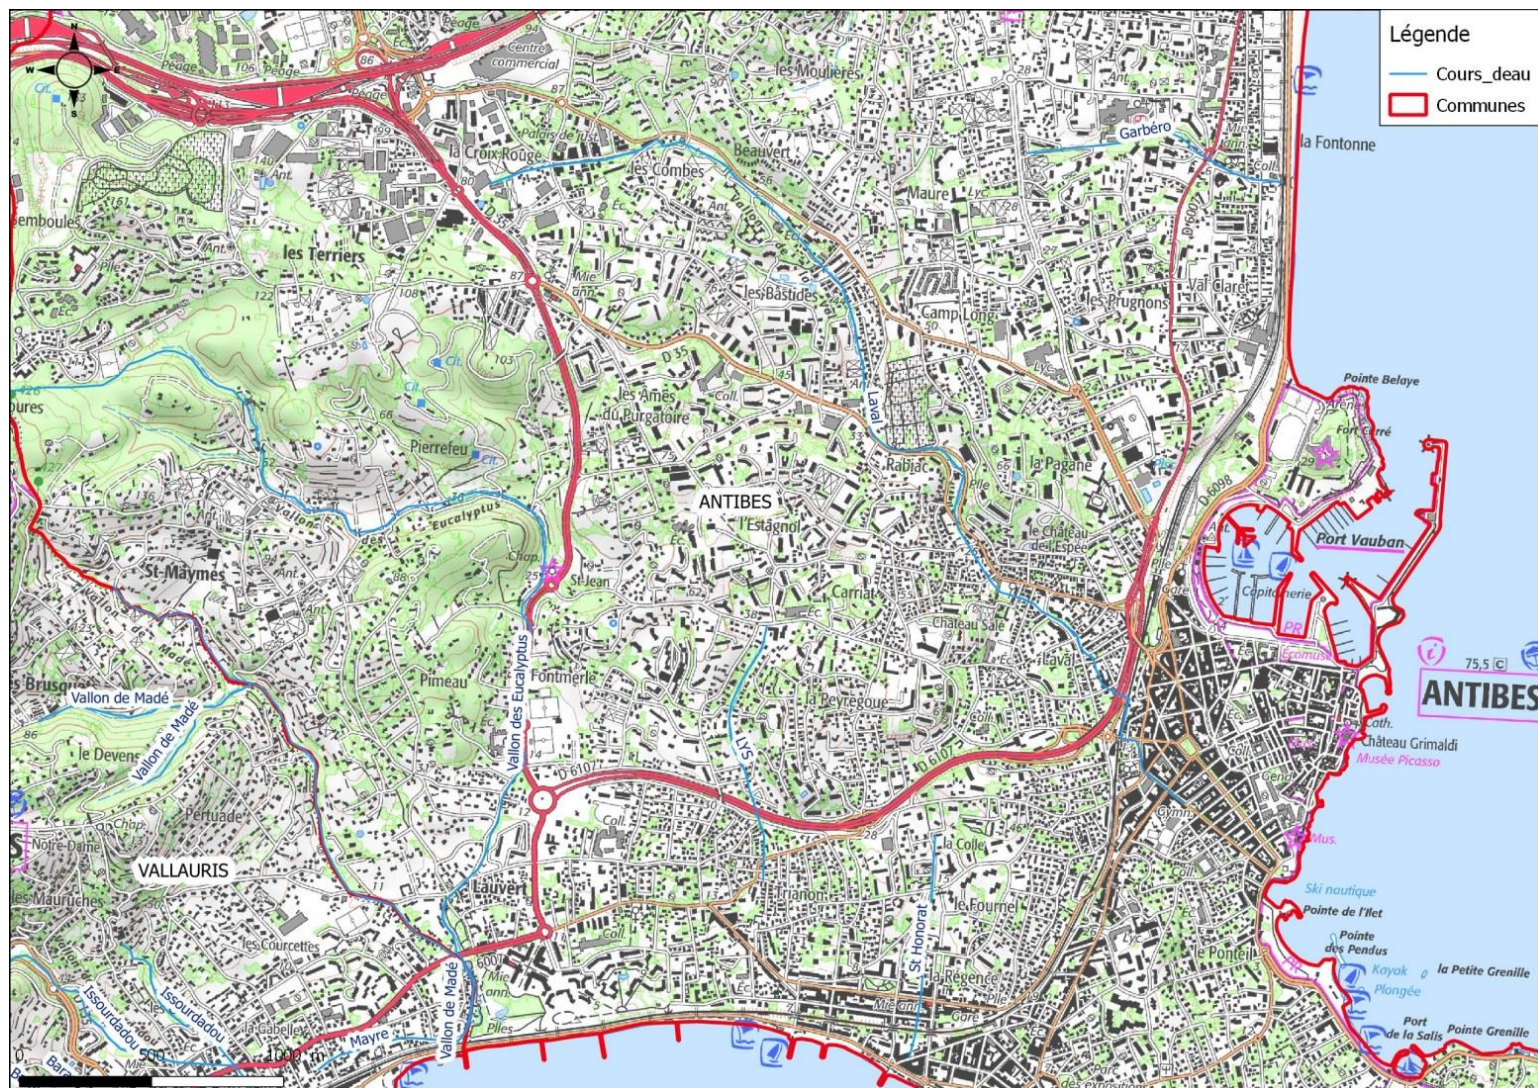
FIGURE 4 : VALLONS COTIERS SUR LA COMMUNE D'ANTIBES

Hormis les parties amont des vallons qui sont restées relativement naturelles, les cours d'eau sont très artificialisés. La majorité des cours d'eau est canalisée ou busée. De très nombreuses habitations situées en bordure immédiate du lit mineur sont très exposées au risque inondation. En aval de l'avenue de la Liberté (N7), les cours d'eau sont couverts avant de se jeter en mer.

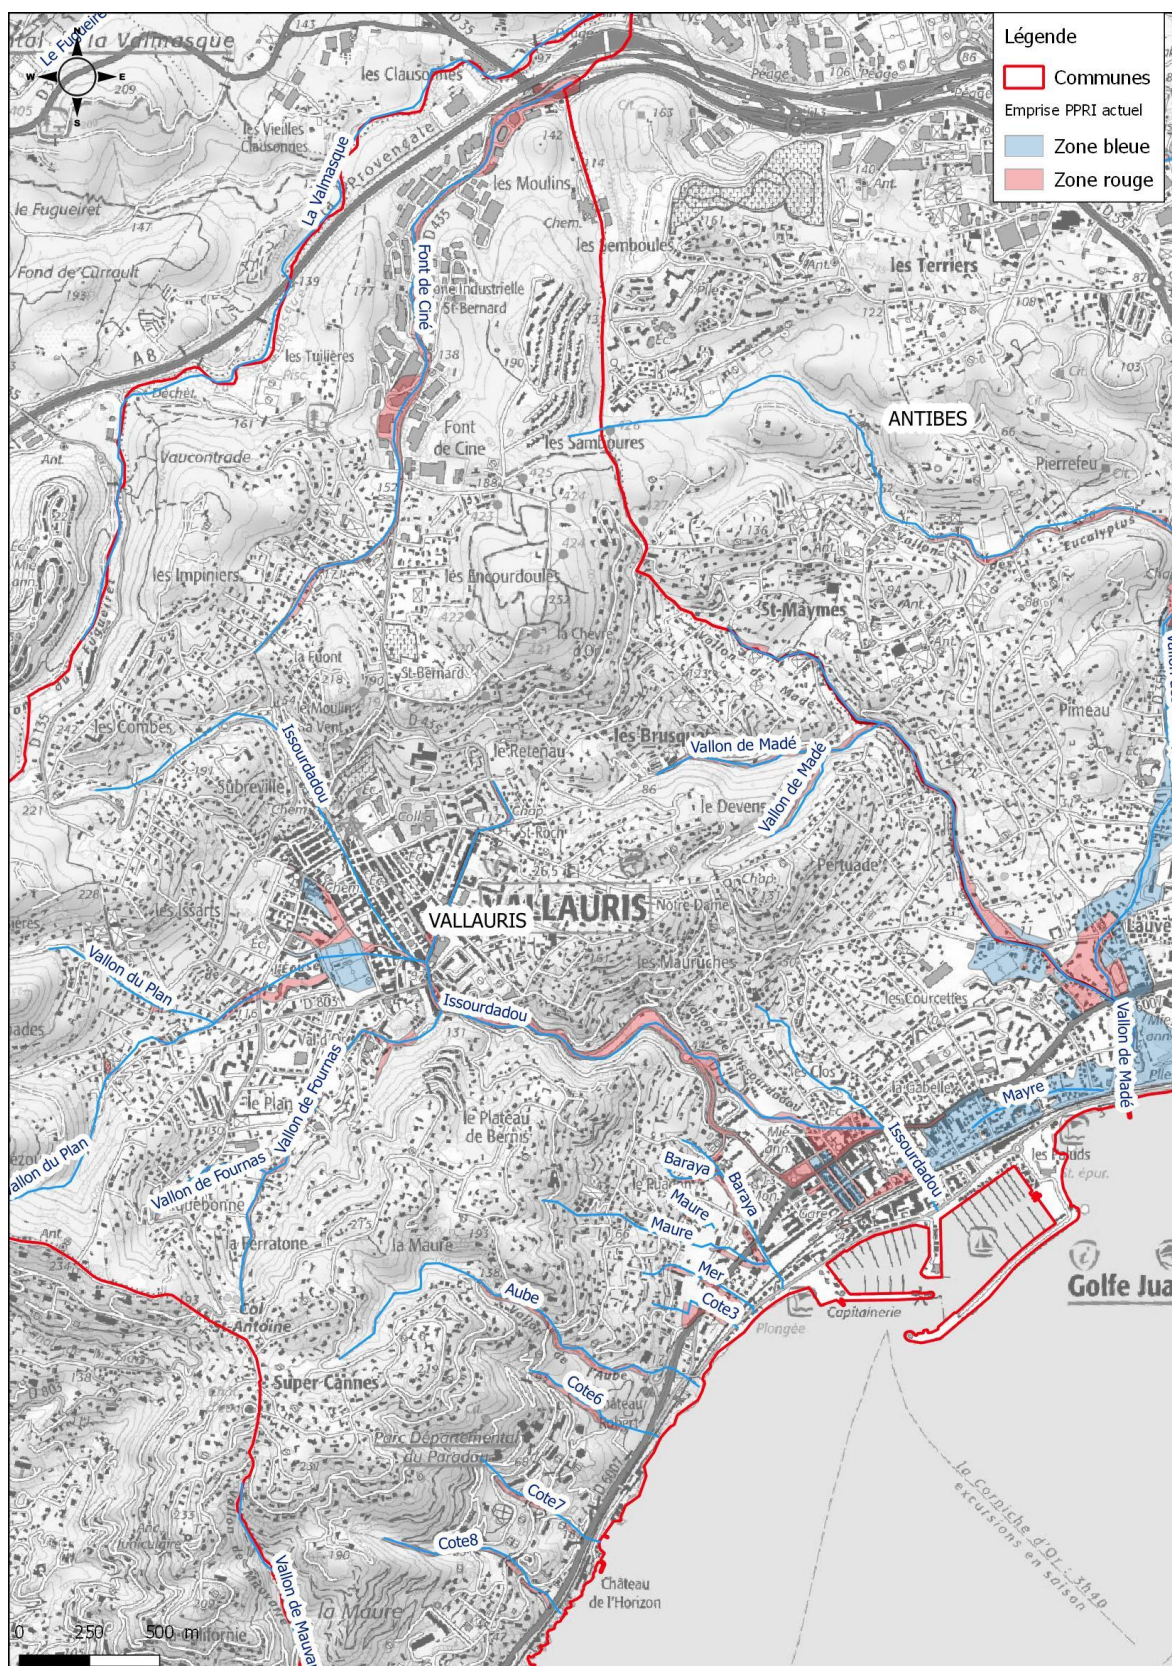
Figure 11 : Carte règlementaire du PPRI

La cartographie de l'aléa inondation découle du croisement des hauteurs d'eau et des vitesses d'écoulement suivant la grille suivante :

- ♦ Une zone rouge correspondant à une zone de risque fort
- ♦ Une zone bleue correspondant à une zone de risque modéré.

La carte réglementaire du PPRI est présentée page suivante.

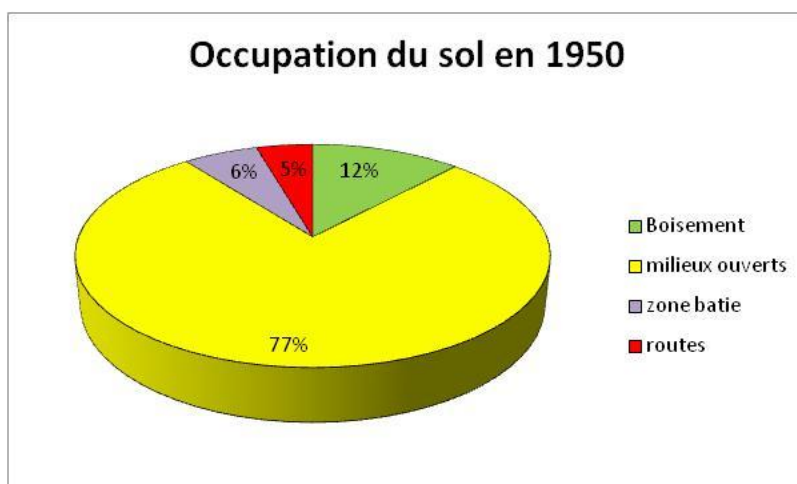
**FIGURE 12 - REPARTITION DES GRANDS TYPES DE MILIEU EN 1950**

En 1950, les milieux ouverts (prairies, cultures, ...) dominent très largement avec 77% de l'espace occupé. Le bâti ne représente à cette date que 6% de la surface cartographiée. Toute la rive droite de la Brague, à partir de la confluence avec le vallon des Horts est occupée par des petites parcelles agricoles (maraichage).

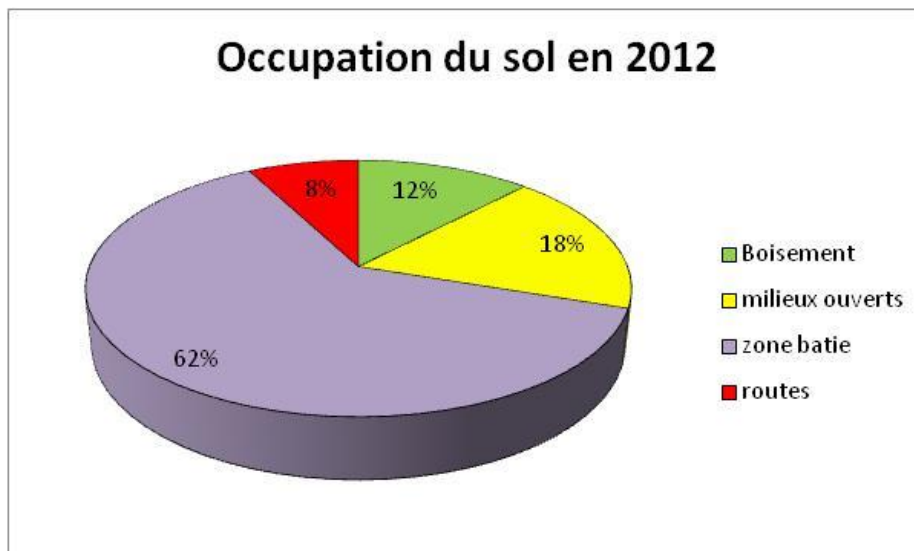
**FIGURE 14 - REPARTITION DES GRANDS TYPES DE MILIEU EN 2012**

En 2012, la plaine de la Brague est largement aménagée, par des lotissements en rive droite de la Brague et par des campings en rive gauche (62%). Les milieux ouverts qui dominaient en 1950 ne représentent plus que 18% de la surface expertisée. Les boisements restent minoritaires comme en 1950 (12%) ainsi que les routes.

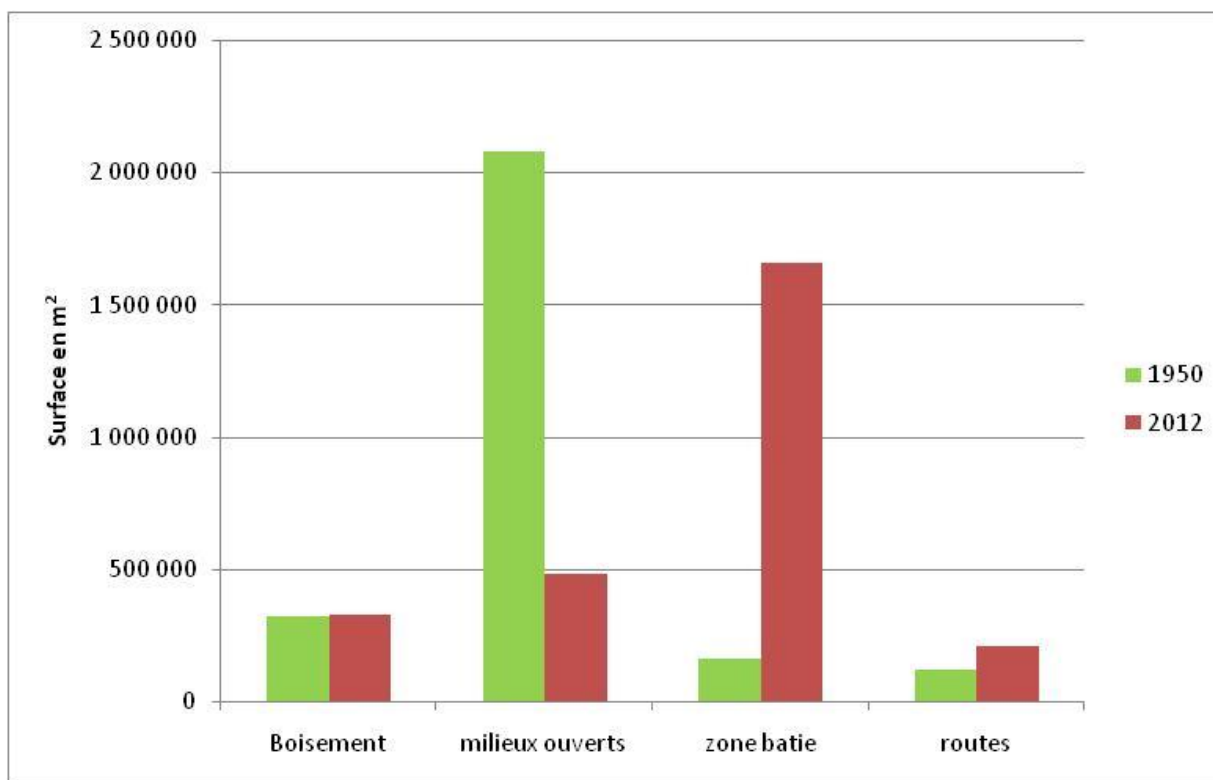
FIGURE 16 - SYNTHÈSE DE L'ÉVOLUTION DES GRANDS TYPES DE MILIEUX ENTRE 1950 ET 2012

Cette modification majeure de l'occupation des sols en 50 ans a eu des conséquences sur le ruissellement (imperméabilisation des sols) et les risques de dégât en cas de crue car les eaux envahissaient autrefois des zones sans enjeux (prairies, cultures maraichères) ce qui n'est plus le cas aujourd'hui.

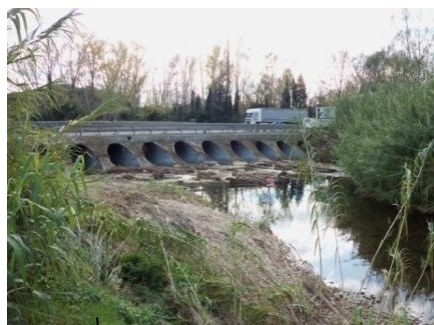
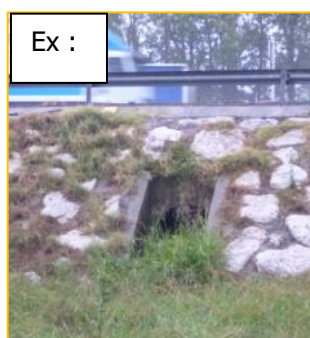
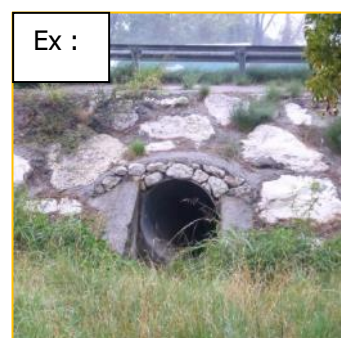
La Brague et le vallon des Horts franchissent l'autoroute à l'aide de buses ARMCO sur leur lit mineur respectif. Sur la figure suivante chaque buse est indiquée en rouge.

Les buses isolées qui drainent le lit d'expansion des crues sont toutes identiques. Les deux images suivantes présentent des exemples.

1 buse ARMCO diamètre 2m avec le passage du réseau assainissement fissuré en fond de buse

Lors de la crue du 3 Octobre 2015, une accumulation très importante d'embâcles au droit des buses a presque totalement obstrué leur section de passage, engendrant la surverse des eaux sur la voirie et provoquant la fermeture de l'A8.

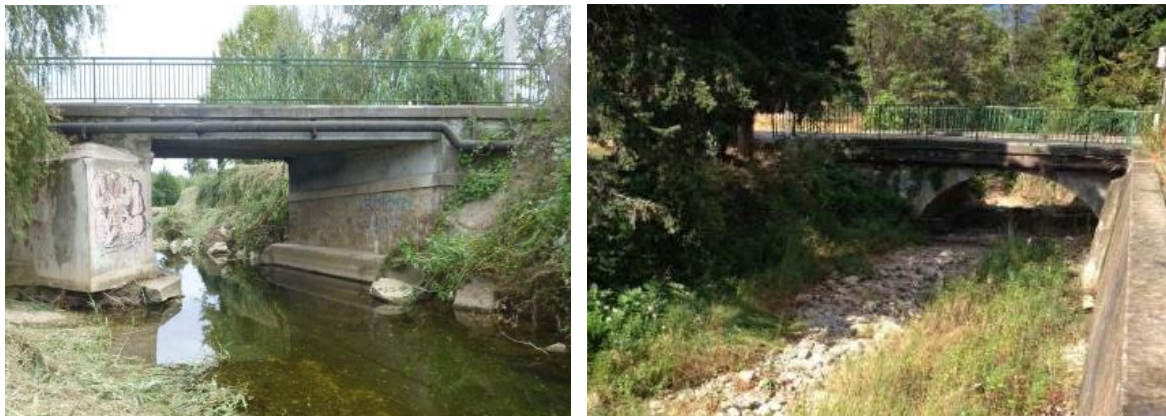
**FIGURE 21 : PONT BREJNEV A GAUCHE ET PONT DU GOLF SUR LA VALMASQUE A DROITE**

Les ouvrages de Biot (Pont vieux, pont Muratore) et de la RD504 (pont du Golf sur la Valmasque et Pont Brejnev) présentent des sections hydrauliques insuffisantes et constituent des verrous hydrauliques en lit mineur.

De plus, la géométrie générale des ouvrages constituée par des arches, pile centrale ... favorise la formation d'embâcles en crue, réduisant encore d'avantage leur section hydraulique de passage.

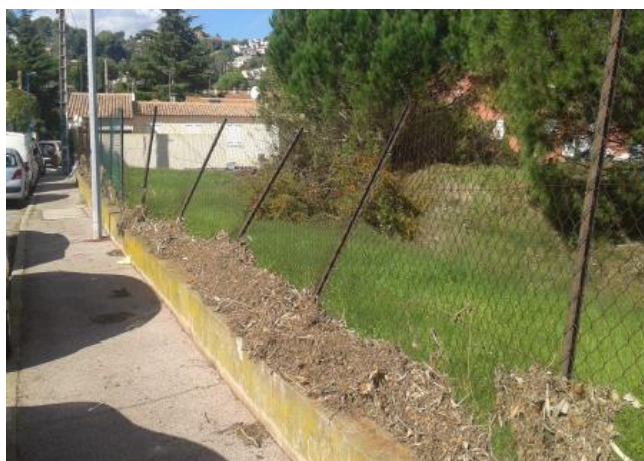
**FIGURE 24 : PLOIEMENT DE CLOTURES SOUS L'EFFET DE L'EAU – CRUE DU 03/10/2015**

La plaine de la Brague est urbanisée et constituée par de nombreux murets et clôtures. Ces nombreux obstacles en lit majeur ont un effet non négligeable en crue et peuvent favoriser les phénomènes de vagues et de surélévations de lignes d'eau.

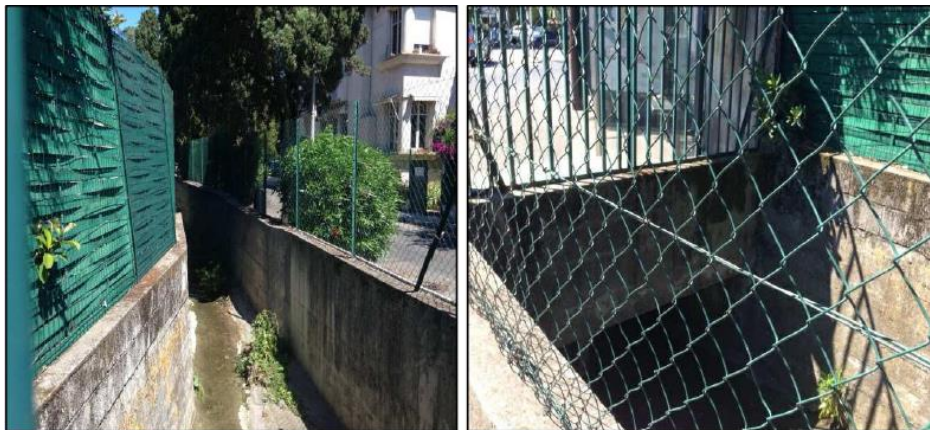
FIGURE 25 : VALLON DES FRERES GARBERO EN AVAL DE L'HOPITAL – ENTREE PASSAGE COUVERT

Les principaux débordements ont lieu sur la branche des Prugnons et en aval de l'hôpital en raison des sections hydrauliques réduites des passages couverts. Les habitations situées sur la branche des Prugnons sont exposées aux inondations.

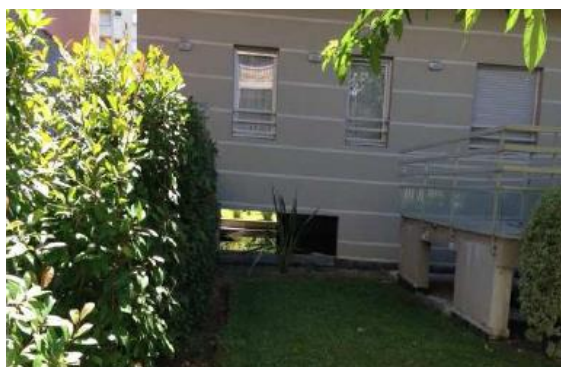
FIGURE 26 : EXEMPLE D'HABITATION FREQUEMMENT INONDEE SITUEE AU NIVEAU DU THALWEG ORIGINAL

Toutefois, les conduites d'eaux pluviales sont situées de part et d'autre du fond du thalweg original. Ainsi, lors des grosses pluies, les écoulements transitent par ce thalweg et inondent les bâtiments le long de la rue.

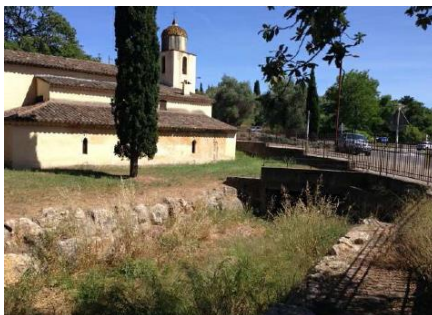
**FIGURE 29 : ENTREE PASSAGE COUVERT CHAPELLE ST JEAN**

Le premier verrou hydraulique se situe au niveau de la chapelle St Jean à l'entrée du passage couvert. La capacité limitée de la section engendre des débordements sur la RD35.

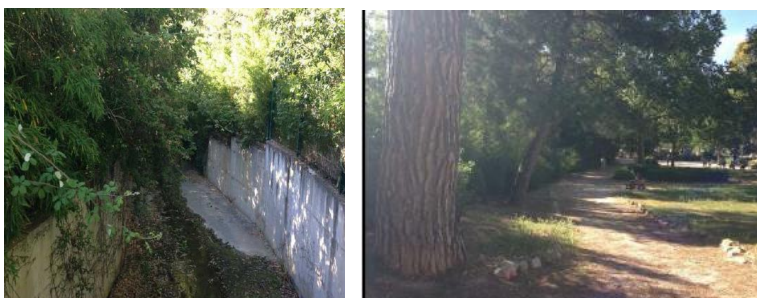
**FIGURE 30 : ST MAYMES EN AMONT DE LA CONFLUENCE AVEC LE MADE – PARC EXPOSE AUX INONDATIONS**

Les débordements sont importants en aval du tronçon couvert, dans la zone du square Henri Delaunay. Ce secteur a été particulièrement touché lors de la crue du 3 Octobre 2015.

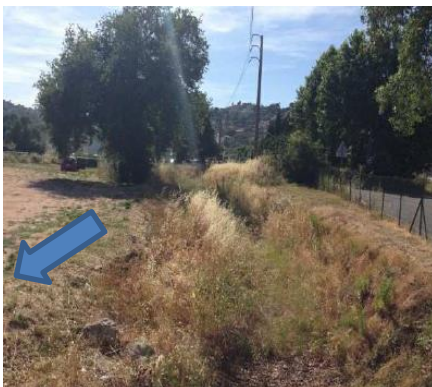
**FIGURE 31 : VALLON DE MADE – CHEMIN DE VALLAURIS**

Les débordements les plus importants sont situés en aval du Chemin de Vallauris en raison des sections limitantes des ouvrages et du lit mineur.

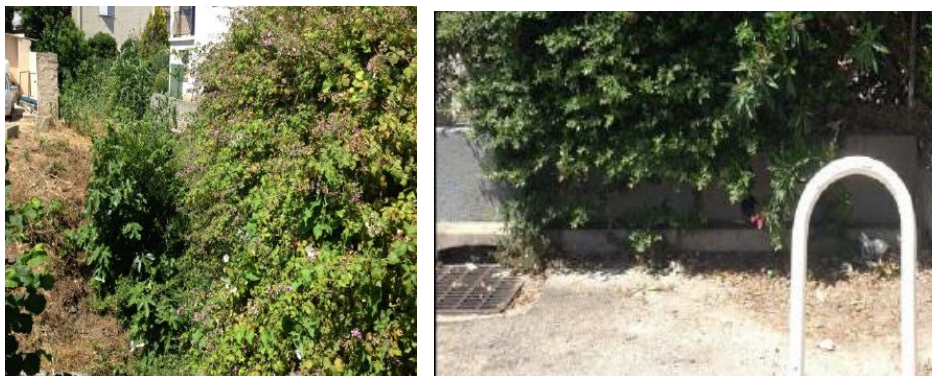
FIGURE 32 : VALLON DU PLAN - AMONT PASSAGE COUVERT (A GAUCHE) ET AU NIVEAU DU STADE (COUVERT) A DROITE

Le passage couvert sous le stade présente une section hydraulique insuffisante, engendrant ainsi des débordements lors des fortes pluies.

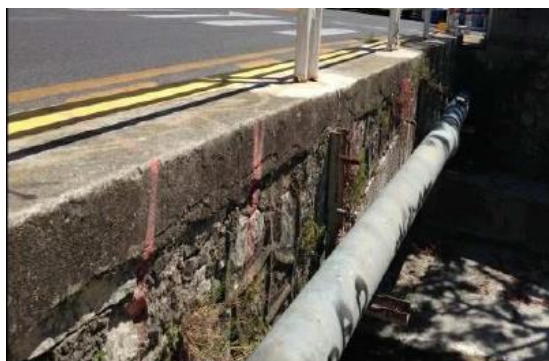
FIGURE 33 : ENTREE PASSAGE COUVERT SOUS L'ECOLE

Sur Golfe Juan, l'entrée du passage couvert sous l'école est limitante et provoque des débordements dans les secteurs urbanisés.

D'une manière générale, les sections d'écoulement des vallons sont très hétérogènes. Les sections couvertes sont limitantes et constituent des verrous hydrauliques.
