PREFECTURE DES ALPES-MARITIMES

PLAN DE PREVENTION DU RISQUE INONDATION SUR LA COMMUNE DE SAINT ETIENNE DE TINEE

RAPPORT DE PRESENTATION

JUILLET 2007

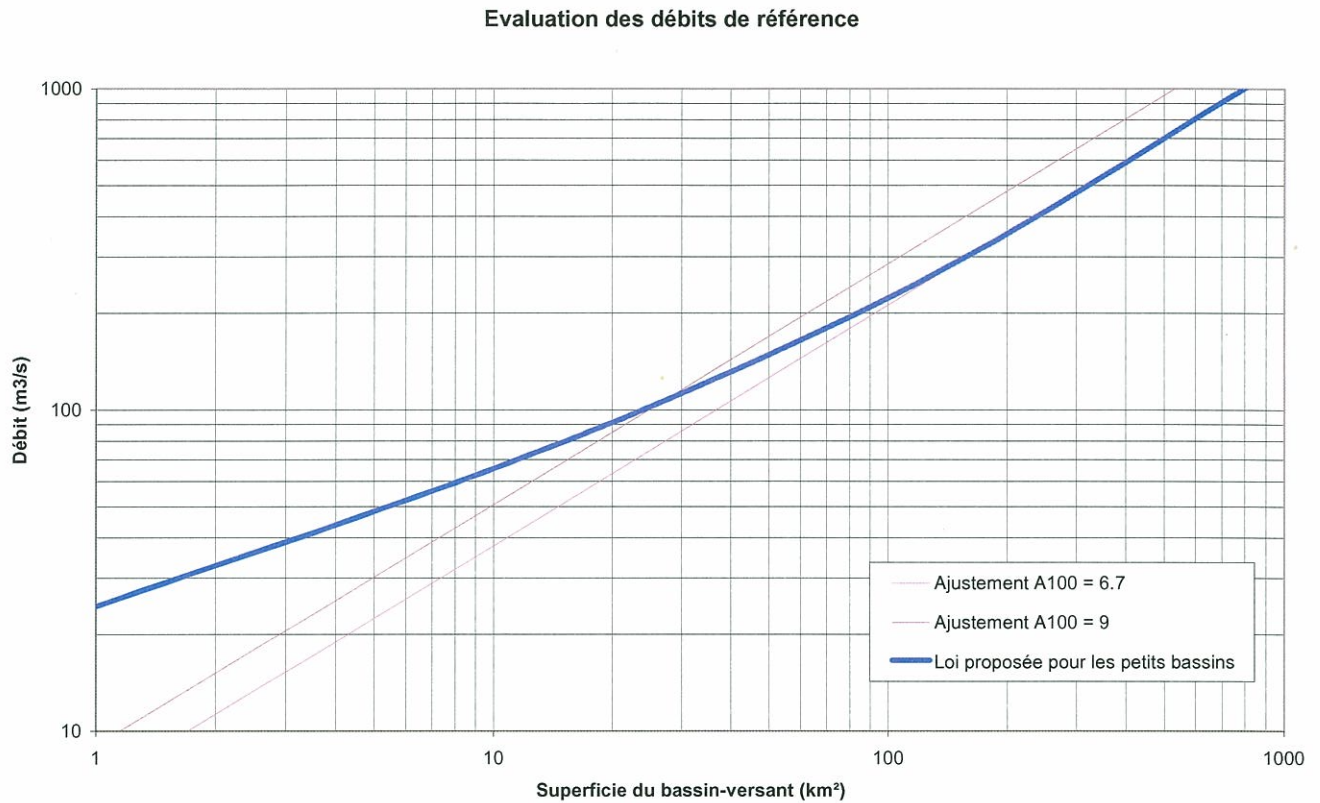
Le graphique suivant propose une synthèse raisonnable de ces différentes approches.

Sur cette base, on retiendra les débits suivants pour les différents torrents de la commune :

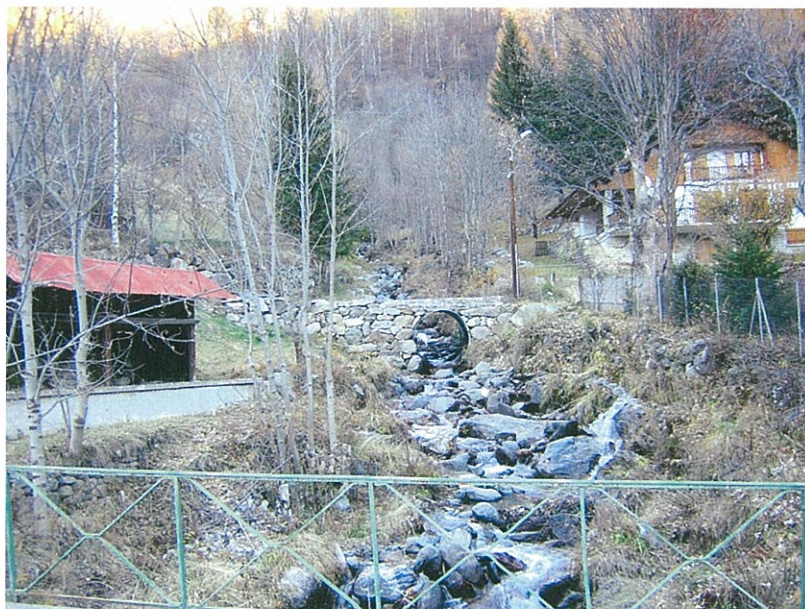
Photo 2 Torrent des Ténibres, amont de la RD 2205.

Dans sa partie habitée, le torrent est busé en deux endroits. Lors de fortes pluies, les risques de débordement au niveau des buses (buses amont et buse sous route) sont importants. Ces débordements affecteront les deux rives du torrent et traverseront la route.

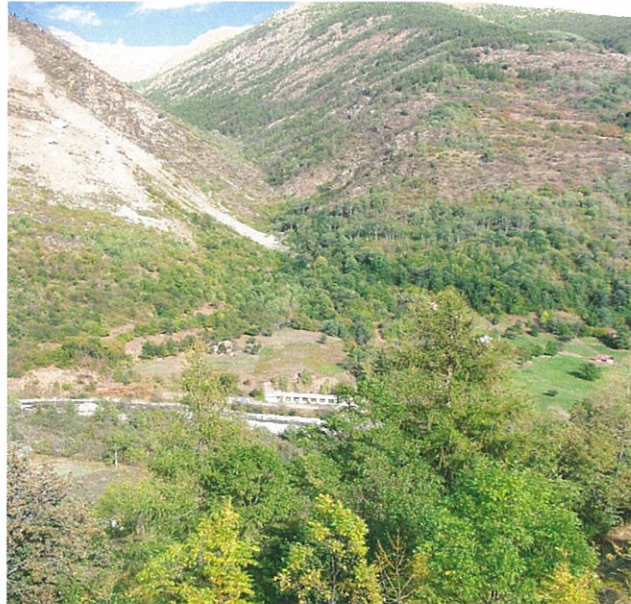
Photo 2 : Vallon de Rabuons, sous la Clapière.

Un risque fort est identifié sur la partie centrale du cône de déjection, un risque moyen sur le reste du cône.

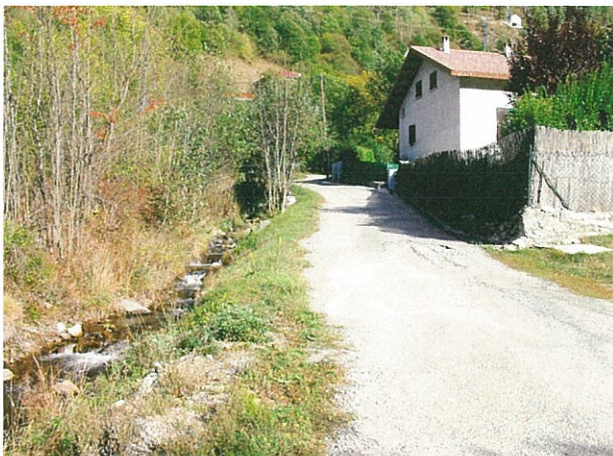
Photo 3 : Chemin de l'église, rive gauche du torrent du Bourguet

Le chemin de l'église est placé sur la rive gauche du torrent et le suit sur toute sa longueur. Ce chemin constituera un axe d'écoulement prioritaire en cas de débordement, il est donc soumis à un aléa très fort. Il existe un point bas en haut et à gauche du chemin de l'église. Ce point faible entraînera l'eau vers le versant en contre bas à des vitesses importantes. Un mur devra être construit en cet endroit afin de barrer l'écoulement.

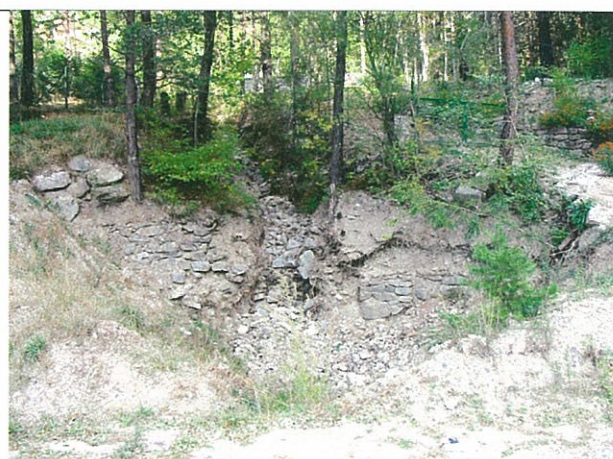
Photo 6 : limite torrent / RD 2205

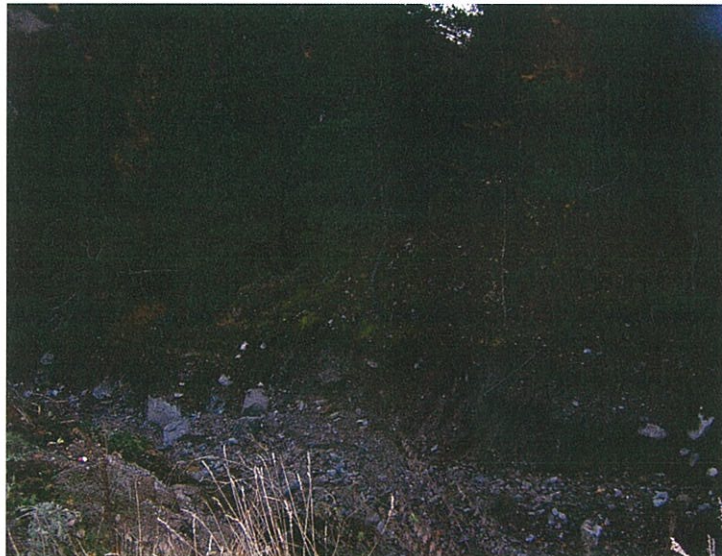
Photo 9 : Berge du Chafaïc, rive gauche, en face de l'ancienne école

La présence de nombreux murs de protection (en bon état, 1.5m) et les témoignages montrent un risque important.

Des témoignages permettent de mettre en évidence un débordement important du torrent il y a environ une centaine d'années. Le préau de l'ancienne école qui se trouvait en rive gauche du torrent aurait été emporté lors de cet événement.
