COMMUNE DE ST-SAUVEUR-SUR-TINEE

PLAN DE PREVENTION DES RISQUES NATURELS PREVISIBLES DE MOUVEMENTS DE TERRAIN

RAPPORT DE PRESENTATION

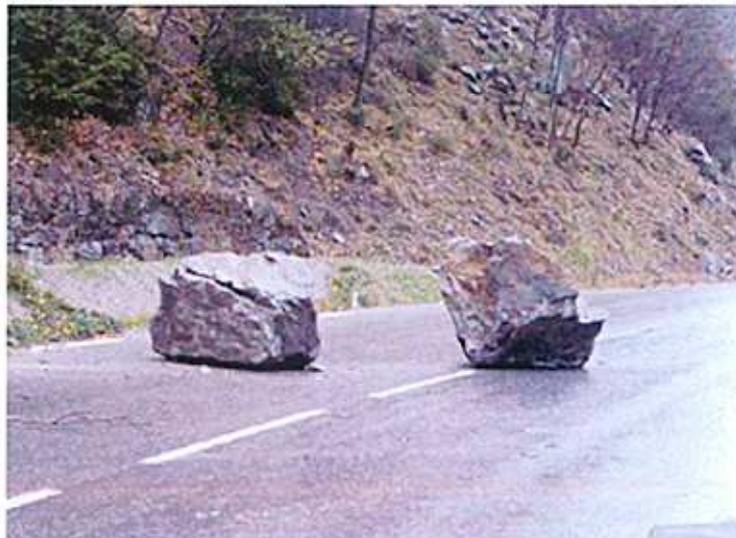
Illustration 3 : Chute de blocs rocheux sur la RD 2205 au départ du vallon du Coulalet dans le canton du Frachet (cliché RTM 06 - novembre 2007).

13/06/2008
Code risque : P		Date de l'événement : 21 nov 2007		
Commune (s) : ST SAUVEUR SUR TINÉE		Site(s) : RD 2205 - Canton du Frachet		
Autres communes : Evt valide : <input checked="" type="checkbox"/> Evt diffusable : <input checked="" type="checkbox"/>		CatNat : expertise RTM : <input type="checkbox"/> Reconnaissance CatNat : <input type="checkbox"/>		N° de classement : 0612900015
Caractéristiques du phénomène				
Durée du phénomène				
Commentaires sur la durée				
Nature du phénomène : Chute de bloc				
Causes du phénomène : Fortes pluies (Précipitation depuis 3 jours)				
Zone de départ				
Localisation : Forêt domaniale RTM de la Tinée Probablement éperon rocheux, non localisé sur les berges abruptes du vallon du Coulalet par lequel sont descendus les blocs				
Description

Zone d'arrivée				
Localisation : RD 2205 Au milieu de la chaussée				
Description				
Impacts du phénomène				
Commune (lieu-dit)	Victimes	Dégâts	Perturb	Commentaires
ST SAUVEUR SUR TINÉE (Vallon du Coulalet)	N	N	O	--PERTURBATIONS-- : Deux blocs d'environ 1/2 m3 chacun sont arrivés sur la chaussée et ont nécessité l'intervention des services de la SDA pour dégager la chaussée.
Commentaires				
La chute de blocs a eu lieu mercredi 21 novembre vers 15 heures. Malgré la visite de ce jour, sous la pluie, dans des conditions de visibilité restreintes, il n'a pu être identifié avec précision la zone de départ mais des traces du passage des blocs sont visibles plusieurs centaines de mètres dans le versant en amont de la route. La trajectoire des blocs, dans la partie inférieure du vallon du Coulalet, est similaire à celle des blocs descendus le 8 décembre 2006. Ces derniers avaient également traversé ou terminé leur course sur la chaussée. D'autres blocs sont visibles dans la sur-largeur en amont de la chaussée. Le plus gros date d'un éboulement ancien de quelques années. L'origine des autres, plus petits, pris en photo, est indéterminée. Il est possible qu'ils fassent partie du même événement.

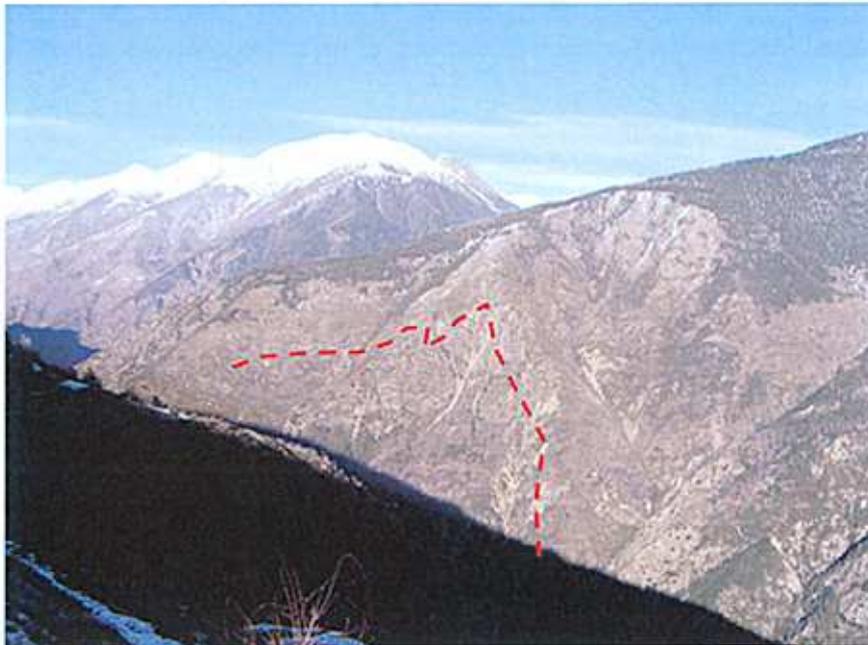
Illustration 4 : Glissement de terrain dans le secteur de la Cascade (cliché RTM 06 - janvier 2007).

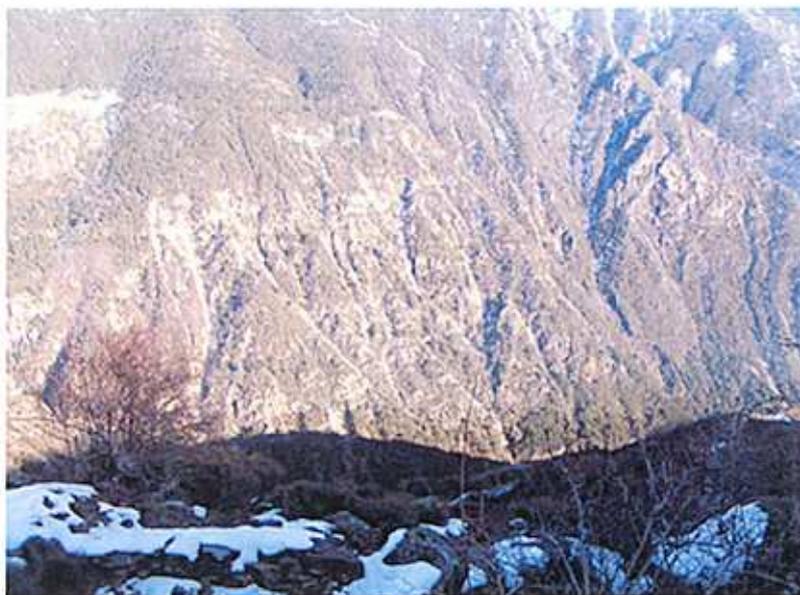
Illustration 5 : ravinement intense dans le secteur du Frachet (cliché RTM 06 - janvier 2007).

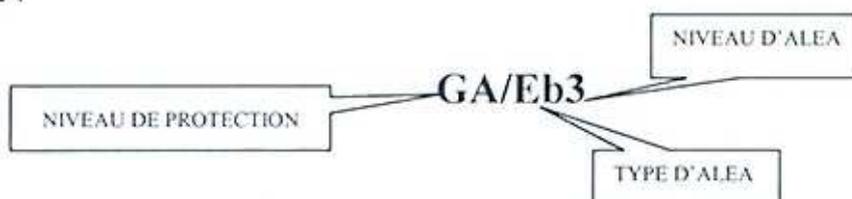
Sur la carte des aléas des mouvements de terrain, chaque zone soumise à un niveau d'aléa sera également caractérisée par un niveau de protection, suivant l'exemple ci-dessous :

Cet exemple exprime un aléa élevé et de grande ampleur de chute de blocs.

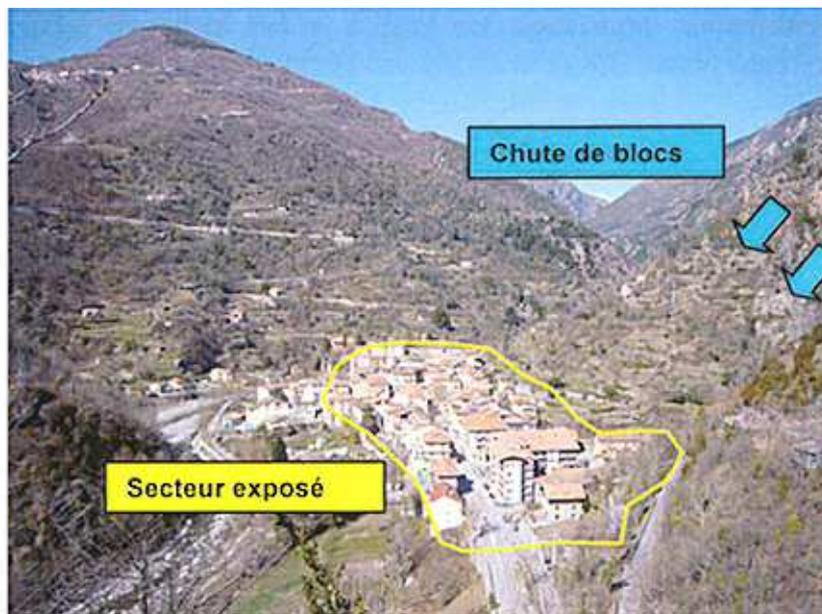
Le village de St-Sauveur-sur-Tinée est construit au pied d'un éperon rocheux et séparé de ce dernier par une série de restanques. Aucun événement connu n'a été recensé concernant la chute de blocs rocheux sur le village et aucun bloc n'a été constaté sur les terrains en restanques lors des visites sur le terrain. Néanmoins, le village reste exposé malgré le fait qu'une bonne partie de l'éperon rocheux surplombe le Riou. La roche, du grès, apparaît assez fracturée dans l'ensemble.

Illustration 8 : Problématique de chutes de blocs au niveau du village de St-Sauveur-sur-Tinée (vue prise du quartier St Roch)

Afin de protéger le secteur, des travaux de protection contre les éboulements peuvent être nécessaires.

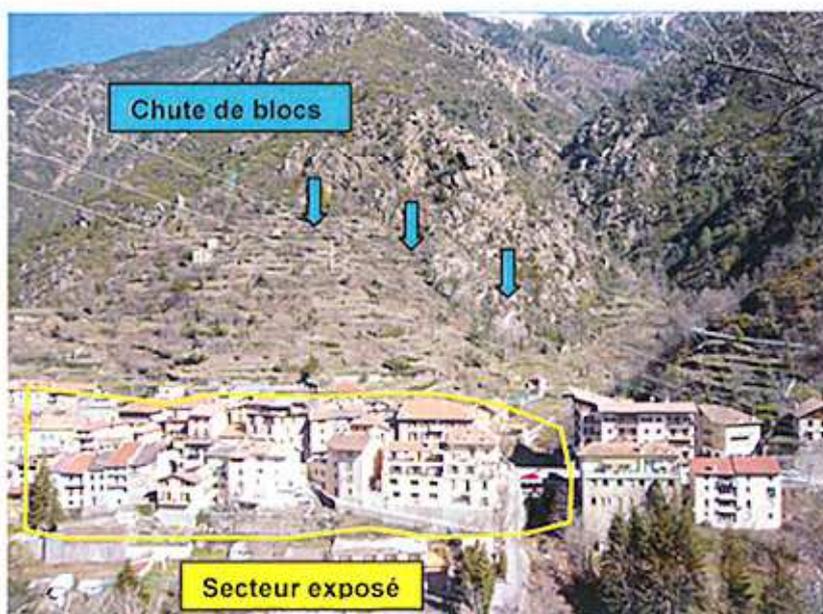
Illustration 9 : Problématique de chutes de blocs au niveau du village de St-Sauveur-sur-Tinée (vue prise du quartier Bergiu)

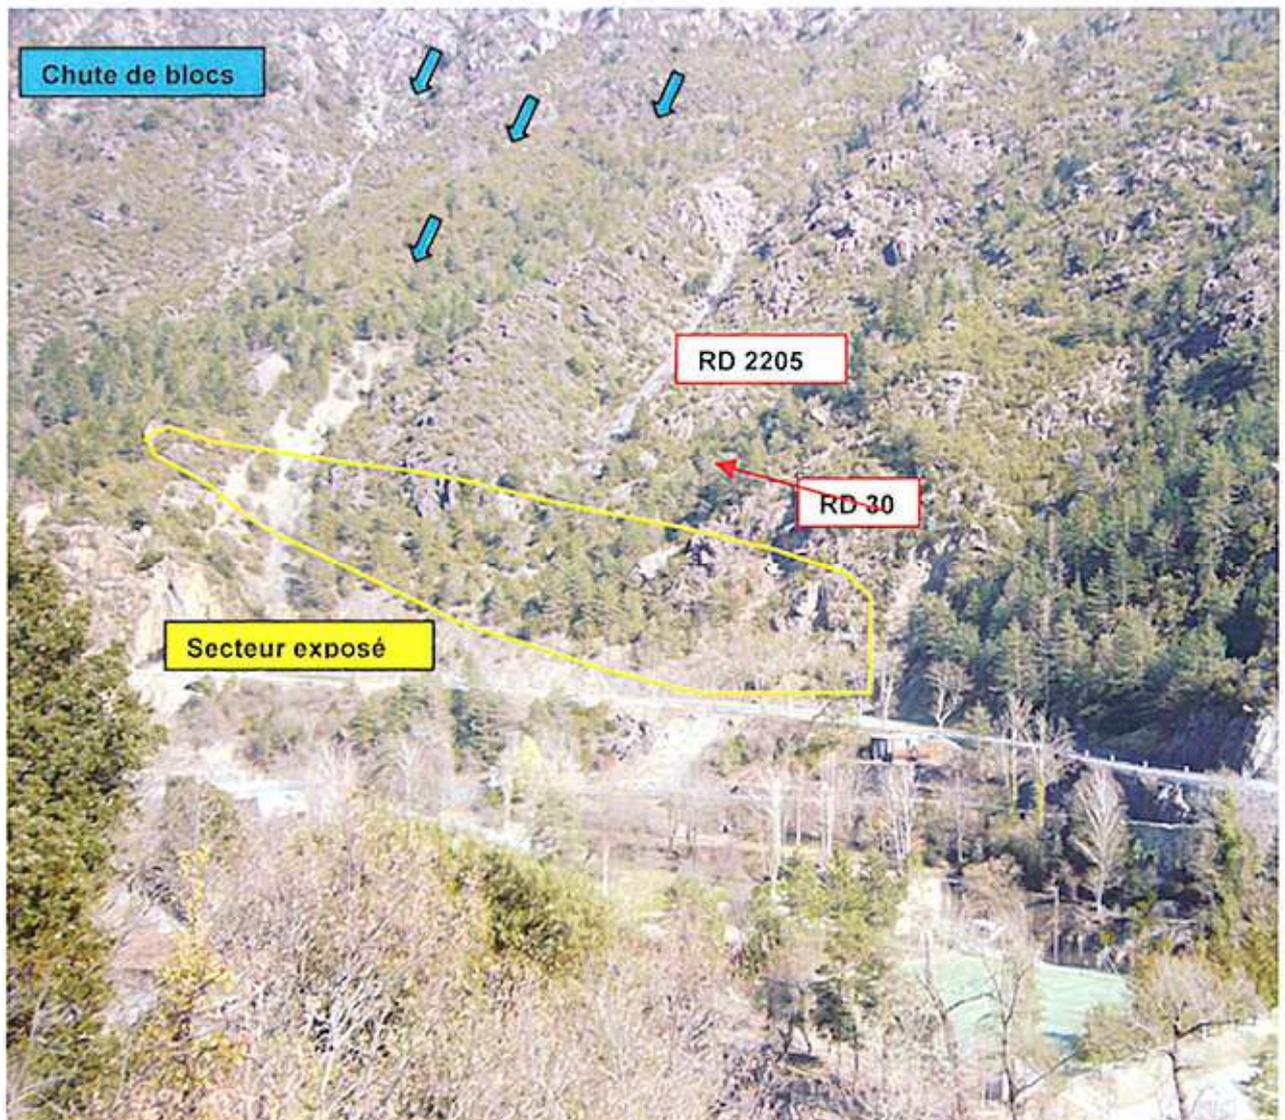
Le camping est situé en rive gauche de la Tinée, au bord de celle-ci, en contrebas de la RD 30 menant à Roubion. Il est dominé par un versant à forte pente sur lequel de nombreux blocs rocheux de grès sont posés, plus ou moins fracturés.

Afin de protéger le camping, le stade, les tennis et leurs occupants, une habitation située à l'amont du stade ainsi que les routes départementales n°2205 et 30, des travaux de protection contre les éboulements s'avèrent indispensables.
