COMMUNE DE BELVEDERE

PLAN DE PREVENTION DES RISQUES NATURELS PREVISIBLES RELATIFS AUX PHENOMENES D'AVALANCHES

RAPPORT DE PRESENTATION

11 AOUT 2014

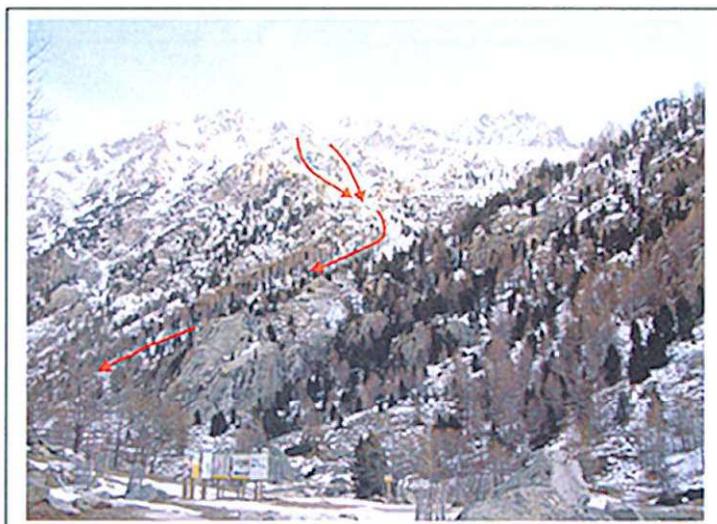
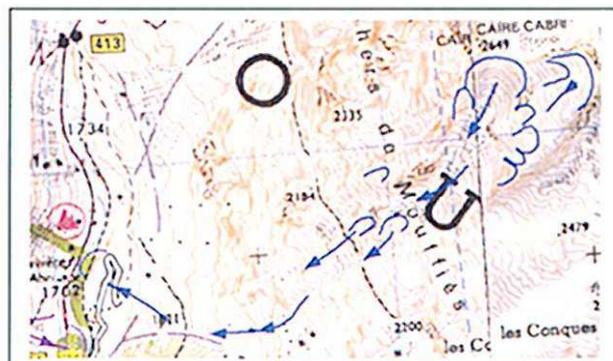
Commune : BELVEDERE		N° département : 06	
Lieu-dit : Vallée de la Gordolasque			
CLPA	<input checked="" type="checkbox"/>	Nom Vallon Lapasse	Edition : 2003
EPA	<input checked="" type="checkbox"/>	N° d'avalanches	13
		N° d'avalanches	32

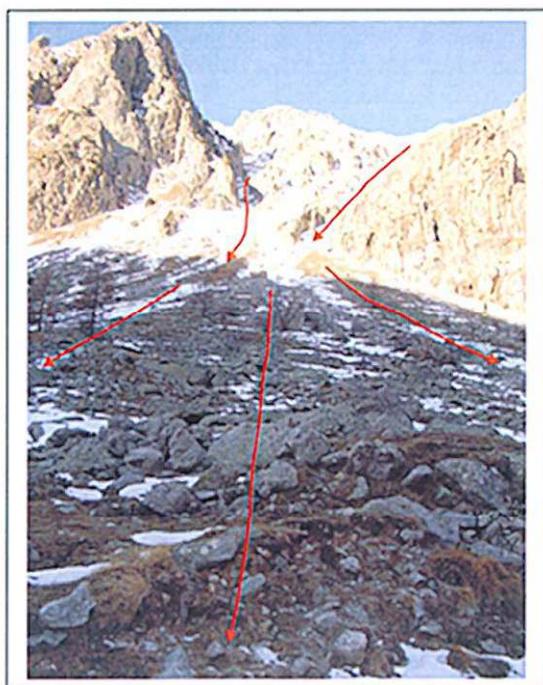
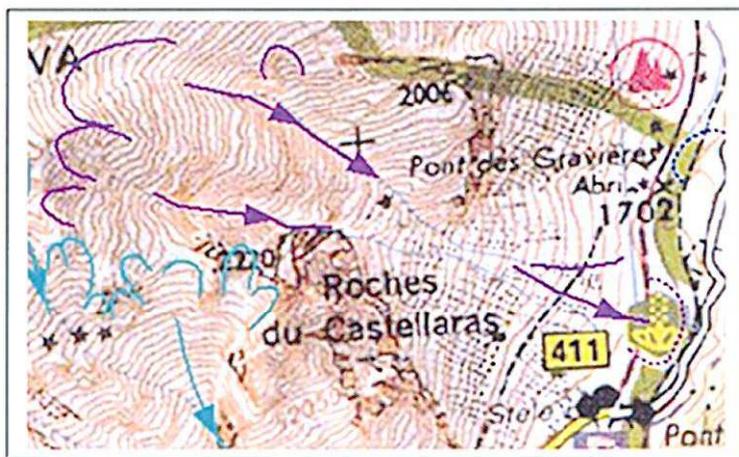
Commune : BELVEDERE		N° département : 06	
Lieu-dit : Vallée de la Gordolasque		Edition : 2003	
CLPA	<input checked="" type="checkbox"/> Nom Les Gravières	N° d'avalanches	17
EPA	<input checked="" type="checkbox"/> N° d'avalanches		24

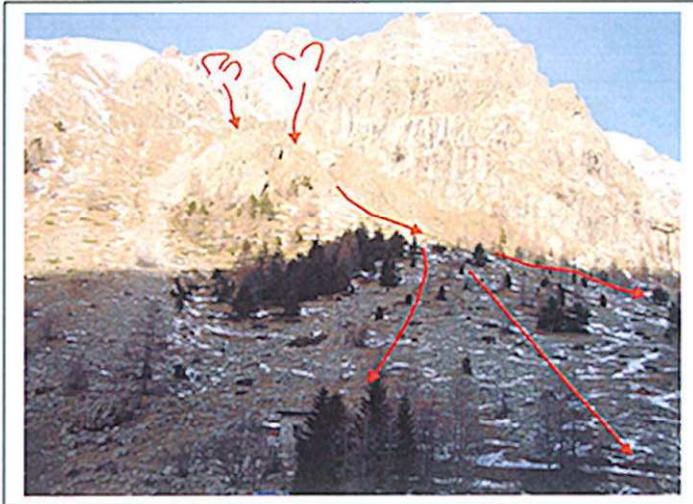
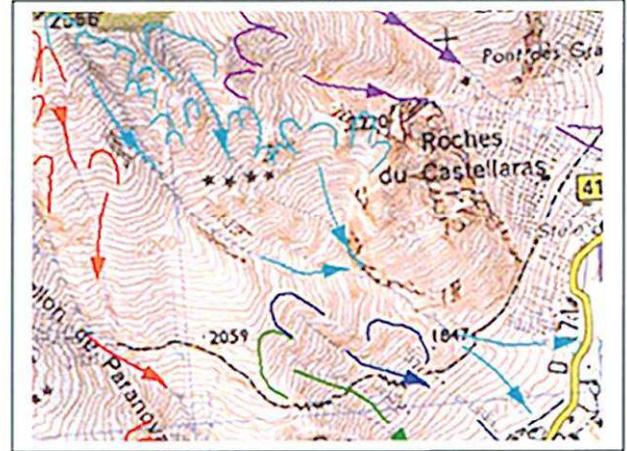
Commune : BELVEDERE	N° département : 06
Lieudit : Vallée de la Gordolasque	
CLPA <input checked="" type="checkbox"/> Nom Castellaras	Edition : 2003
EPA <input checked="" type="checkbox"/> N° d'avalanches	N° d'avalanches 16
	22

Lieux habités	<input checked="" type="checkbox"/>	<p>Légende</p> <p>— Zone de départ</p> <p>- - - Zone d'arrêt</p> <p>→ Sens d'écoulement</p>
Domaines skiables	<input type="checkbox"/>	
Voies de communications	<input checked="" type="checkbox"/>	
Aménagements industriels	<input type="checkbox"/>	
Autres	<input type="checkbox"/> A préciser :

Archives	Nature	Année de parution	Faits
	CLPA	2003	<ul style="list-style-type: none"> - (témoin 10) Le témoin l'a observée en neige humide, un écoulement étroit ayant atteint la route via le chenal du torrent. Observation après 1999. - (témoin 17) L'avalanche est allée au torrent, en coupant la route sur 4 m de large environ. C'est une langue qui emprunte le thalweg actuel. - (témoin 11) Elle arrive après le virage à gauche qui surplombe le chalet sur les parcelles 459 et 460, sous forme de langues qui se prolongent jusqu'à la rivière. - (témoin 2) Cette avalanche comble la vasque de la rivière (dans l'axe de l'actuel lit du ruisseau qui descend du couloir). - (témoin 18) Cette avalanche arrive à la Gordolasque sous forme de langues étroites localisées dans le lit du torrent.
	EPA	Fevrier 1974	Zone d'arrêt 1680 m. Arrive jusqu'à la rivière, a obstrué la route sur 40 m en 1974
Témoignage	Nom	Date entretien	Faits

Témoin 9	11/9/2003	Cette avalanche s'arrête à la route via le lit du torrent.
	Témoin 14	11/9/2003	La vasque a été remplie par le dépôt après écoulement de l'avalanche dans le lit du torrent. Année 1970 ou 1975. En neige humide.

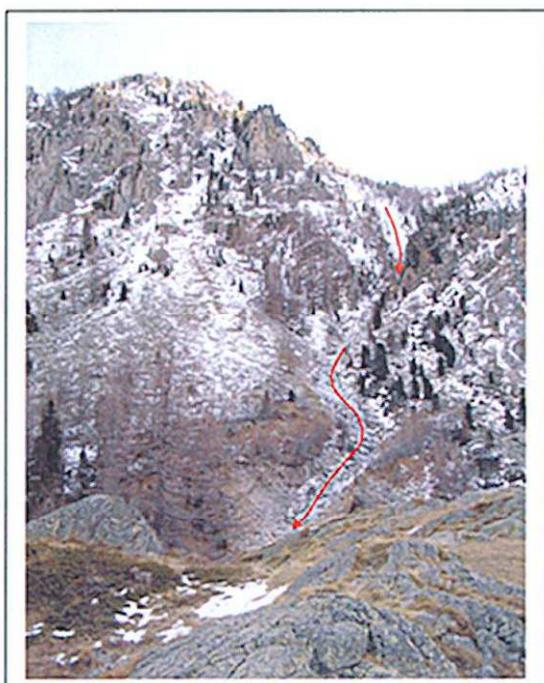
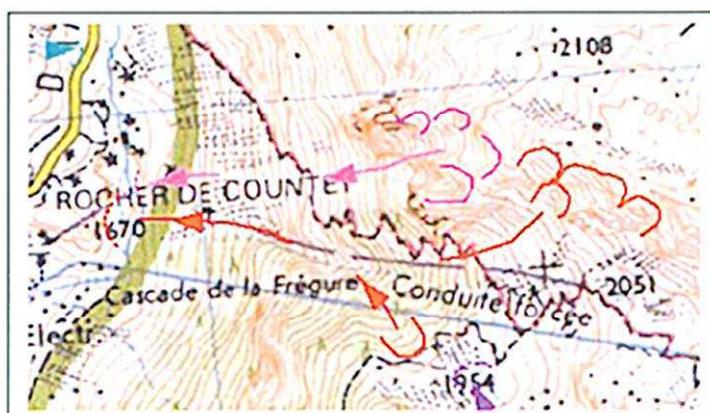
Commune : BELVEDERE		N° département : 06
Lieu dit : Vallée de la Gordolasque		
CLPA <input checked="" type="checkbox"/>	Nom Vallon de la conduite	Edition : 2003
EPA <input checked="" type="checkbox"/>	N° d'avalanches	11
		N° d'avalanches 34

- Zone de départ
- - - Zone d'arrêt
- ➔ Sens d'écoulement

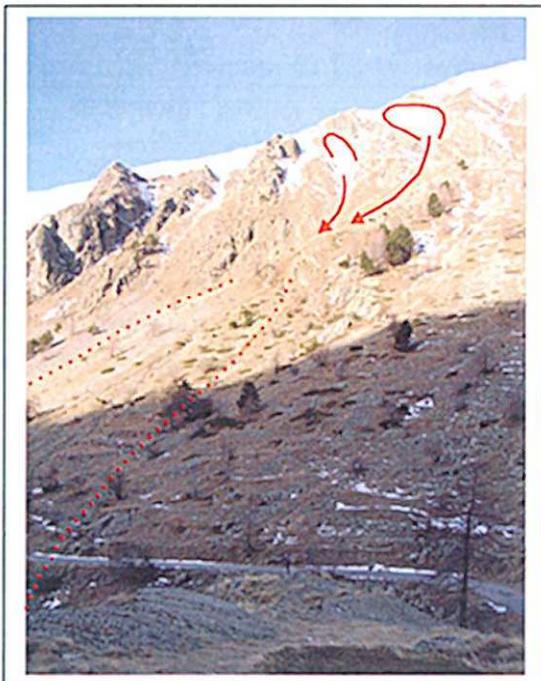
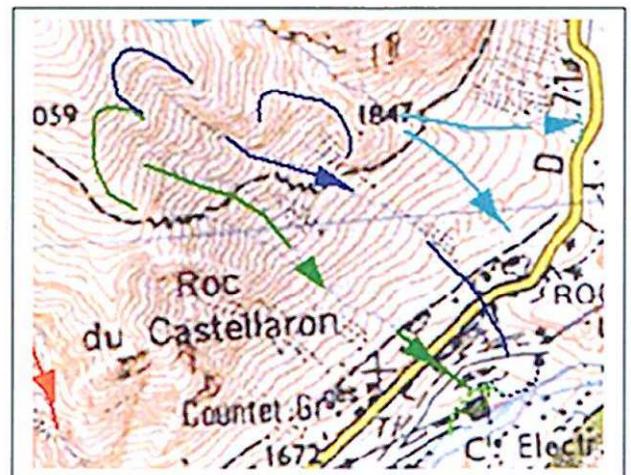
Commune : BELVEDERE		N° département : 06
Lieu dit : Vallée de la Gordolasque		
CLPA <input checked="" type="checkbox"/>	Nom Avalanche Rateliers	Edition : 2003
EPA <input checked="" type="checkbox"/>	N° d'avalanches	14
		18

- Zone de départ
- - - Zone d'arrêt
- ➔ Sens d'écoulement

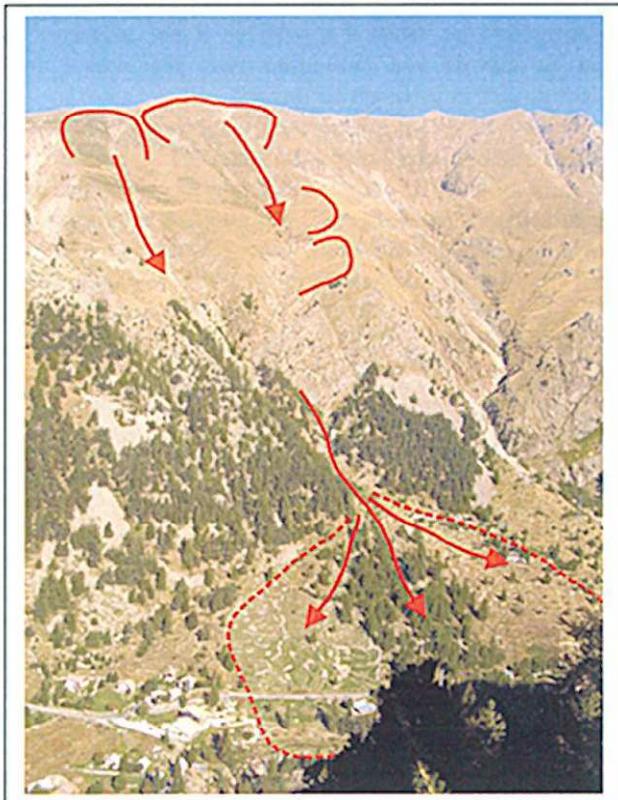
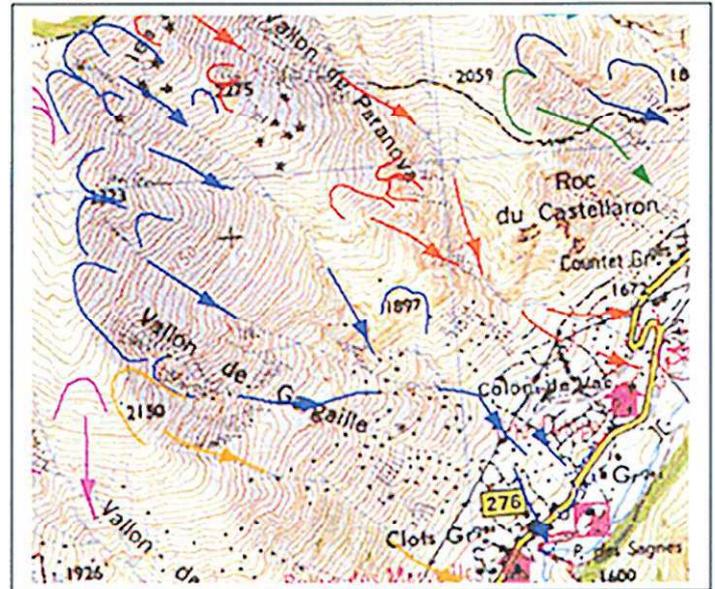
Commune : BELVEDERE	N° département : 06
Lieudit : Vallée de la Gordolasque	
CLPA <input checked="" type="checkbox"/> Nom Roque Rousse	Edition : 1983
EPA <input type="checkbox"/> N° d'avalanches	N° d'avalanches 12

Archives	nature	Année de parution	faits
	Clpa	1983	Avalanche jusqu'à la maison des douanes, par enneigement exceptionnel, elle peut franchir la route. (Mr Bion Pierre, Ghintran Felix, Luigi Paul)
	Clpa	2003	- (témoin 10) Le témoin n'a pas observé d'évènement dépassant l'emprise de 1983. Il se souvient en 2003 d'un dépôt étroit mais épais (type langue de neige humide cantonnée dans un chenal). Extrémité du dépôt 150 à 100 m avant la route. Il s'agissait probablement de neige humide. Il n'y avait pas de neige en dehors du chenal, sur le cône de déjection du ruisseau. Le témoin avait observé un étalement de l'écoulement en sortie de couloir puis une canalisation dans le chenal. Il a souligné la présence de traces dans la végétation en bordure de celui-ci. - (témoin 9) Une langue de dépôt est allée à la rivière en rive droite de l'écurie du témoin (parcelle 491) qui n'a pas subi de dommages, de même que pour la baraque des douanes. - (témoin 11) Une avalanche a parcouru ce couloir en 1977. La maison sur la parcelle 553 a été endommagée (cheminée effondrée sur elle-même), il n'y avait pas de dépôt de neige sur le chalet, mais un dépôt étroit sur la route (au niveau d'un poteau E.D.F. portant un transformateur), l'écoulement a suivi le tracé du torrent. L'ancienne vacherie aurait été légèrement touchée par cette avalanche (arrêt contre le bâtiment). La description est celle d'un dépôt de type avalanche de plaque, mais il s'agirait plus vraisemblablement de neige humide ("boules" d'après la photo du dépôt).

Clpa	2003	- (témoin 2) Le témoin a observé une langue de dépôt passant au niveau du poteau portant un transformateur. En largeur, celui-ci n'allait pas jusqu'à l'ancienne vacherie. Le dépôt entourait le poteau et n'allait pas au-delà de la route. Année incertaine, entre 1960 et 1965.
	EPA	Avril 1971	Zone d'arrivée 1550 m
	EPA	19/03/2013	Avalanche sans aérosol, altitude d'arrivée 1605 m. Dégâts : Pylônes et poteaux Télécom atteints sans dégâts.
	EPA	17/01/2014	Zone d'arrivée 1600 m. DEGATS : Chalet touché (épicéa sur le toit, fissures sur la façade), pylone électrique plié, lignes électriques coupées.
	EPA	06/02/2014	Avalanche de couloir, sans développement aérien. Zone d'arrivée 1620 m
témoignage	Nom	Date entretien	Faits
	Témoin 12	19/8/2003	1 ^{er} jan 1997-98, le chalet parcelle 630 a subi le souffle de l'avalanche (environ 4 mètres de neige sur le parking de la propriété). L'avalanche est arrivée à 10 m environ du chalet situé sur parcelle 411, à l'aval. 1999-2000 avalanche. Le chalet sur la parcelle 553 située en dessous la route, a subi le souffle de l'avalanche en ?, le toit du chalet a été endommagé.

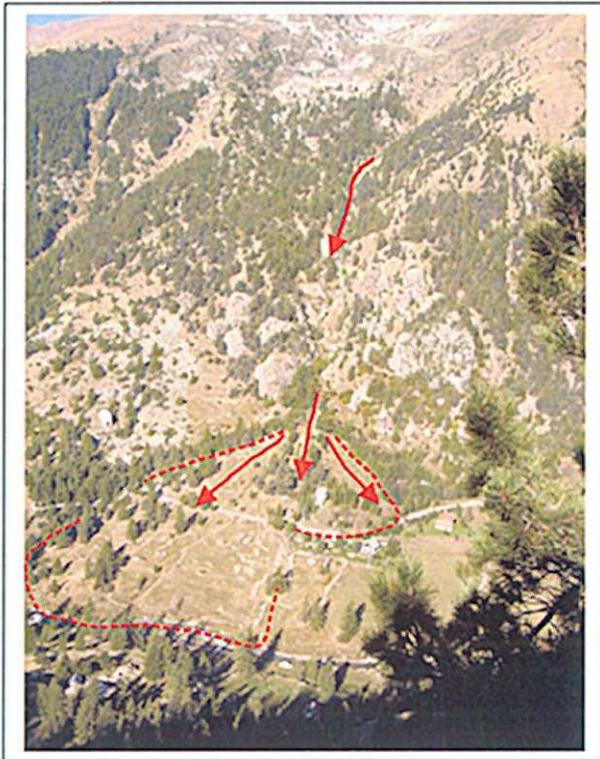
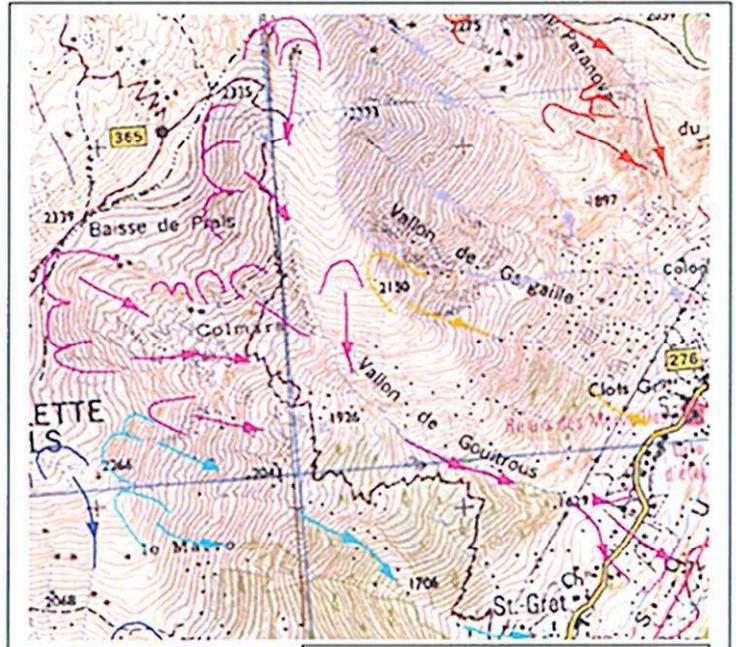
Commune : BELVEDERE		N° département : 06
Lieudit : Vallée de la Gordolasque		
CLPA <input checked="" type="checkbox"/>	Nom Vallons de Goutrous	Edition : 2003
EPA <input type="checkbox"/>	N° d'avalanches	10
		6

<u>Légende</u>	
—	Zone de départ
- - -	Zone d'arrêt
➔	Sens d'écoulement

Niveau d'aléas	observation
Fort	L'aléa avalancheux susceptible de se produire dans ce couloir a une intensité importante puisqu'au vu de la pente, elle développe des pressions supérieures à 30 kPa. D'après les données historiques et les traces laissées par les avalanches, celle-ci descend jusqu'au torrent. Compte tenu de la morphologie du terrain sur son cône, l'aléa fort concerne également la zone actuellement habitée au dessus de la route. En fonction des conditions d'enneigement, la trajectoire de l'avalanche peut prendre cette direction.
Moyen	A l'aval de la zone concernée ci-dessus, un aléa moyen a pu être identifié.

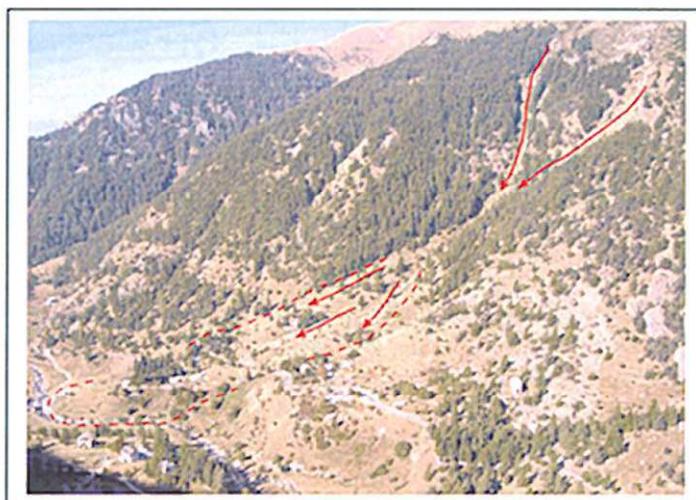
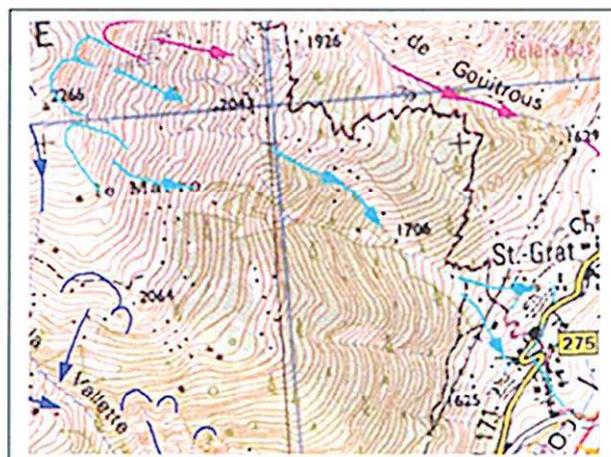
Commune : BELVEDERE	N° département : 06
Lieudit : Vallée de la Gordolasque	N° d'avalanches 9
CLPA <input checked="" type="checkbox"/> Nom Vallon de St Grat	Edition : 2003
EPA <input checked="" type="checkbox"/> N° d'avalanches	4

- Zone de départ
- - - Zone d'arrêt
- ➔ Sens d'écoulement

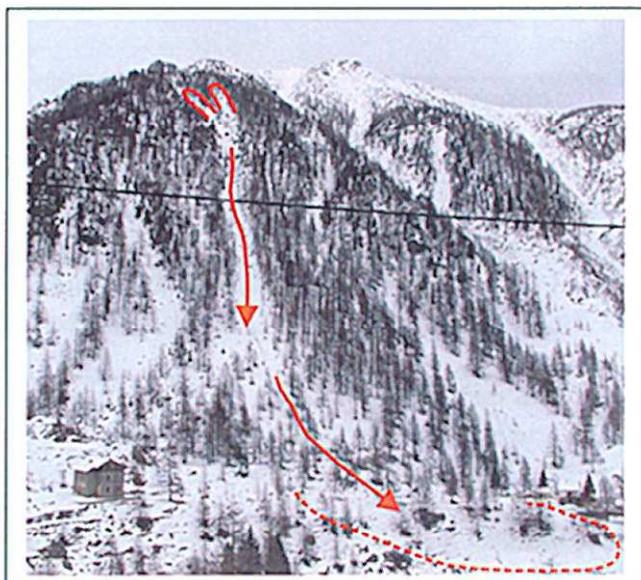
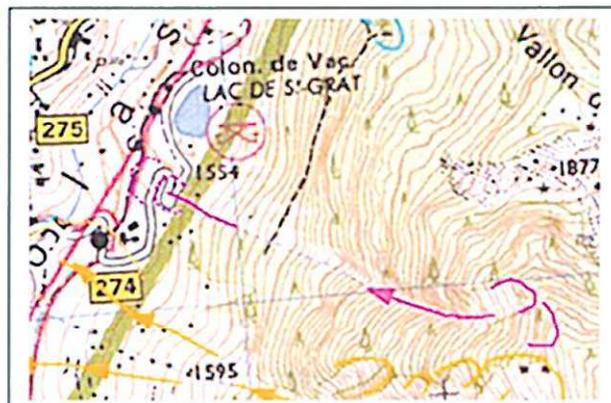
Commune : BELVEDERE		N° département : 06	
Lieudit : Vallée de la Gordolasque			
CLPA	<input checked="" type="checkbox"/>	Nom St Grat - Raboun	Edition : 2003
EPA	<input checked="" type="checkbox"/>	N° d'avalanches	39
			5

Archives	Nature	Année de parution	Faits
	CLPA	1983	S'arrête dans les lacets. (Témoin a, témoin b, témoin d).
	EPA	Janvier 1965 Février 1974	Zone d'arrêt 1500 m Zone d'arrêt 1550 m
Témoignage	Nom	Date entretien	Faits
	Témoin 14	10/9/2003	Changement de tracé de la piste de ski de fond à cause de cette avalanche
	Témoin 15	10/9/2003	Avalanche coupe les deux lacets, descend sur le replat et s'arrête au niveau du poteau téléphonique

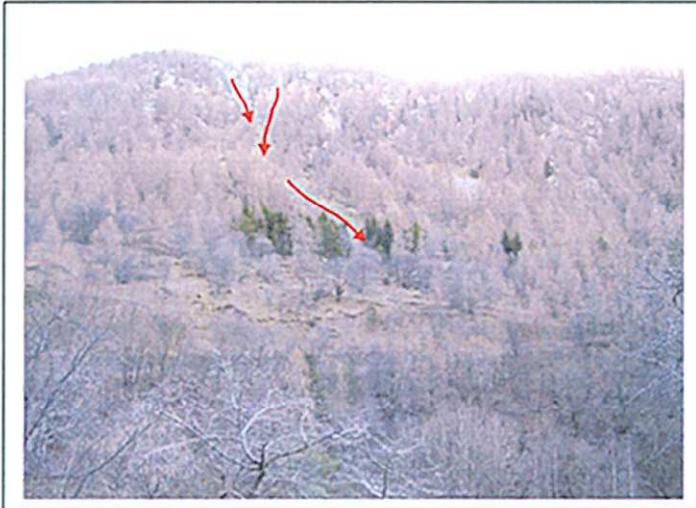
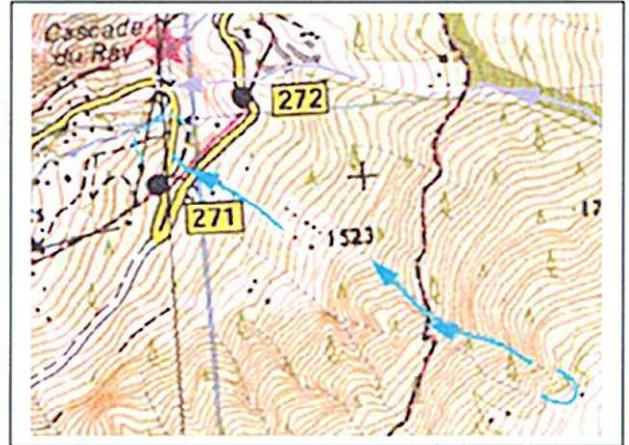
Commune : BELVEDERE		N° département : 06	
Lieudit : Vallée de la Gordolasque			
CLPA <input checked="" type="checkbox"/>	Nom Chalet Rocaporena	Edition : 2003	N° d'avalanches 42
EPA <input checked="" type="checkbox"/>	N° d'avalanches	38

- Zone de départ
- - - Zone d'arrêt
- ➔ Sens d'écoulement
