ETUDE GEOLOGIQUE ET HYDROGEOLOGIQUE

DU GLISSEMENT DE TERRAIN DE

« LA CLAPE »

(Commune de Briançonnet, vallée de l'Esteron, Alpes-Maritimes)

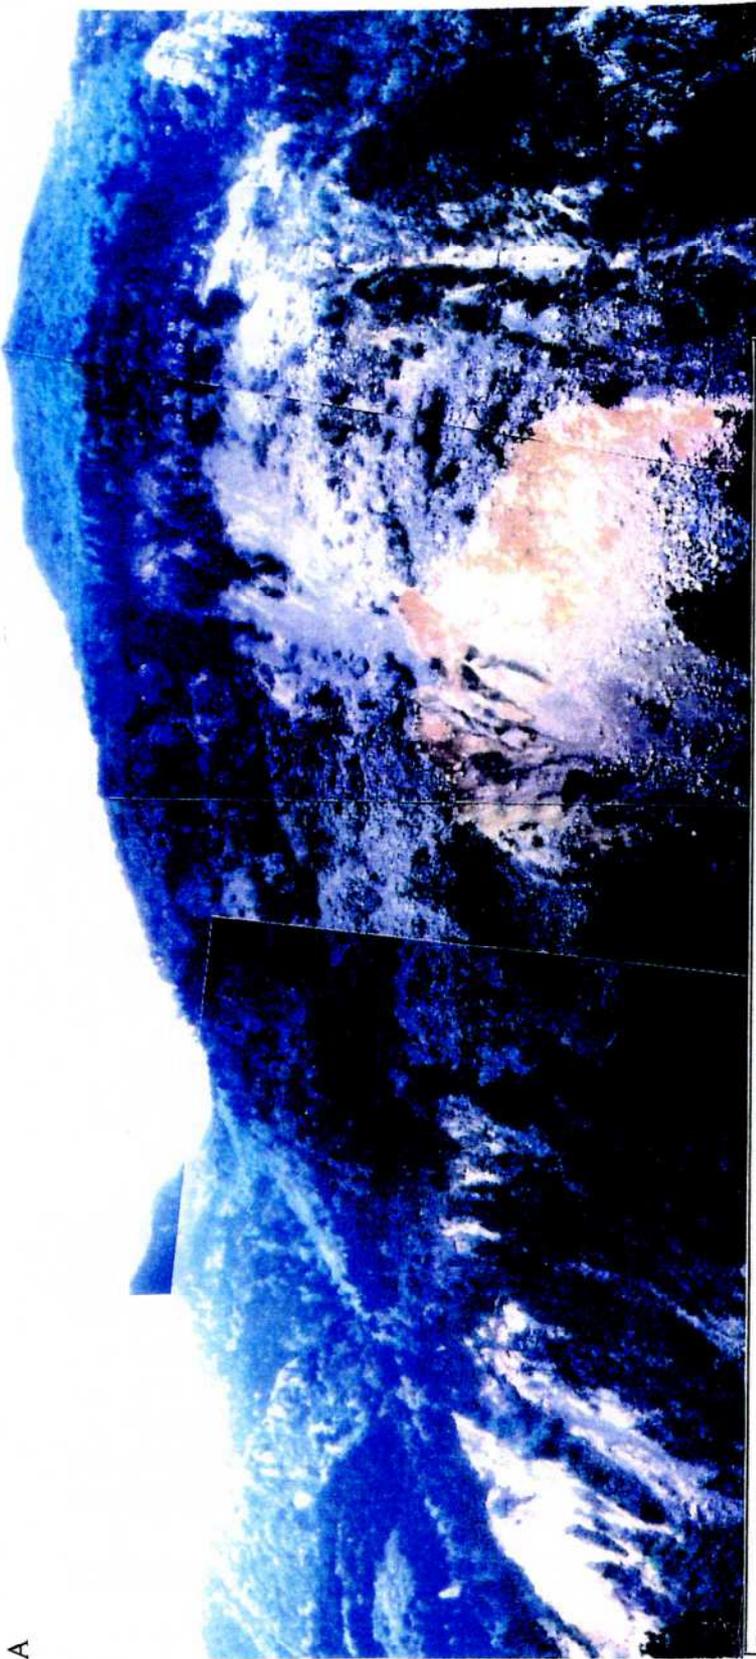
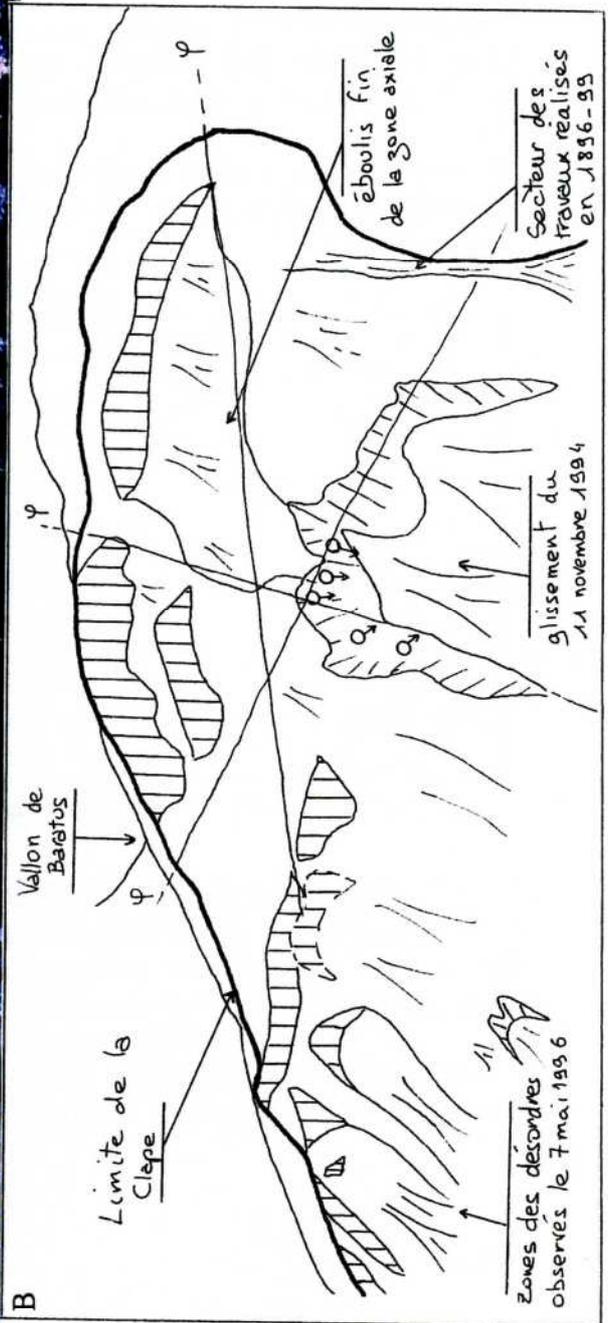
Planche II
 Figure 2 : A, vue d'ensemble de l'éboulis principal ; B, schéma explicatif.

Un éboulis principal de 24 hectares recouvre ce versant. Il témoigne d'un démantèlement et d'un éboulement ancien de la falaise située en amont (figure 2). Ce phénomène de grande ampleur a projeté, sur l'autre rive, des blocs à plus de 50 mètres au-dessus du fond actuel de l'Esteron.

Cet éboulis possède un lobe supérieur, limité par un escarpement sommital d'une quarantaine de mètres, sur 450 mètres de long et pour un dénivelé de 300 mètres environ. A l'ouest, un couloir bien individualisé limite cet ensemble. C'est dans celui-ci que des travaux de stabilisation ont été réalisés à la fin du siècle dernier. Un lobe inférieur s'est développé à l'est de l'éboulis principal. Ses dimensions actuelles sont de 200 mètres de long à la base pour un dénivelé de 100 mètres. Ce lobe est limité par une falaise sommitale de 20 à 30 mètres.

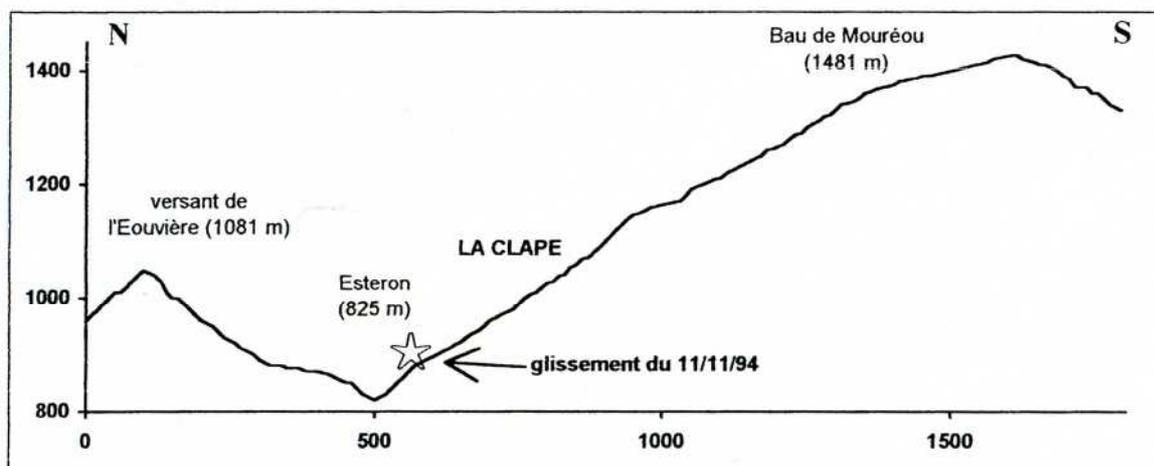
Figure 3 : Profil de la vallée de l'Esteron au niveau du glissement de « La Clape »

Un épaulement à la côte 870 m est visible sur le profil du versant de "La Clape". En dessous de ce dernier, la pente du versant fait un angle de 45° à 50°, alors qu'au-dessus la pente fait 30° environ (figure 3).

- les conditions géodynamiques, fracturation et plissement, qui ont favorisé le démantèlement de la falaise ;
- les conditions mécaniques. En effet, la pente du versant possède un épaulement en dessous duquel l'angle croît brusquement jusqu'à 45° environ. L'angle de stabilité d'un éboulis naturel est de 30° *en moyenne*. Le versant se trouvait donc dans des conditions instables. C'est au niveau de cet épaulement que le glissement s'est amorcé. La matrice terreuse en profondeur n'a pas pu assurer davantage le maintien de l'ensemble ;

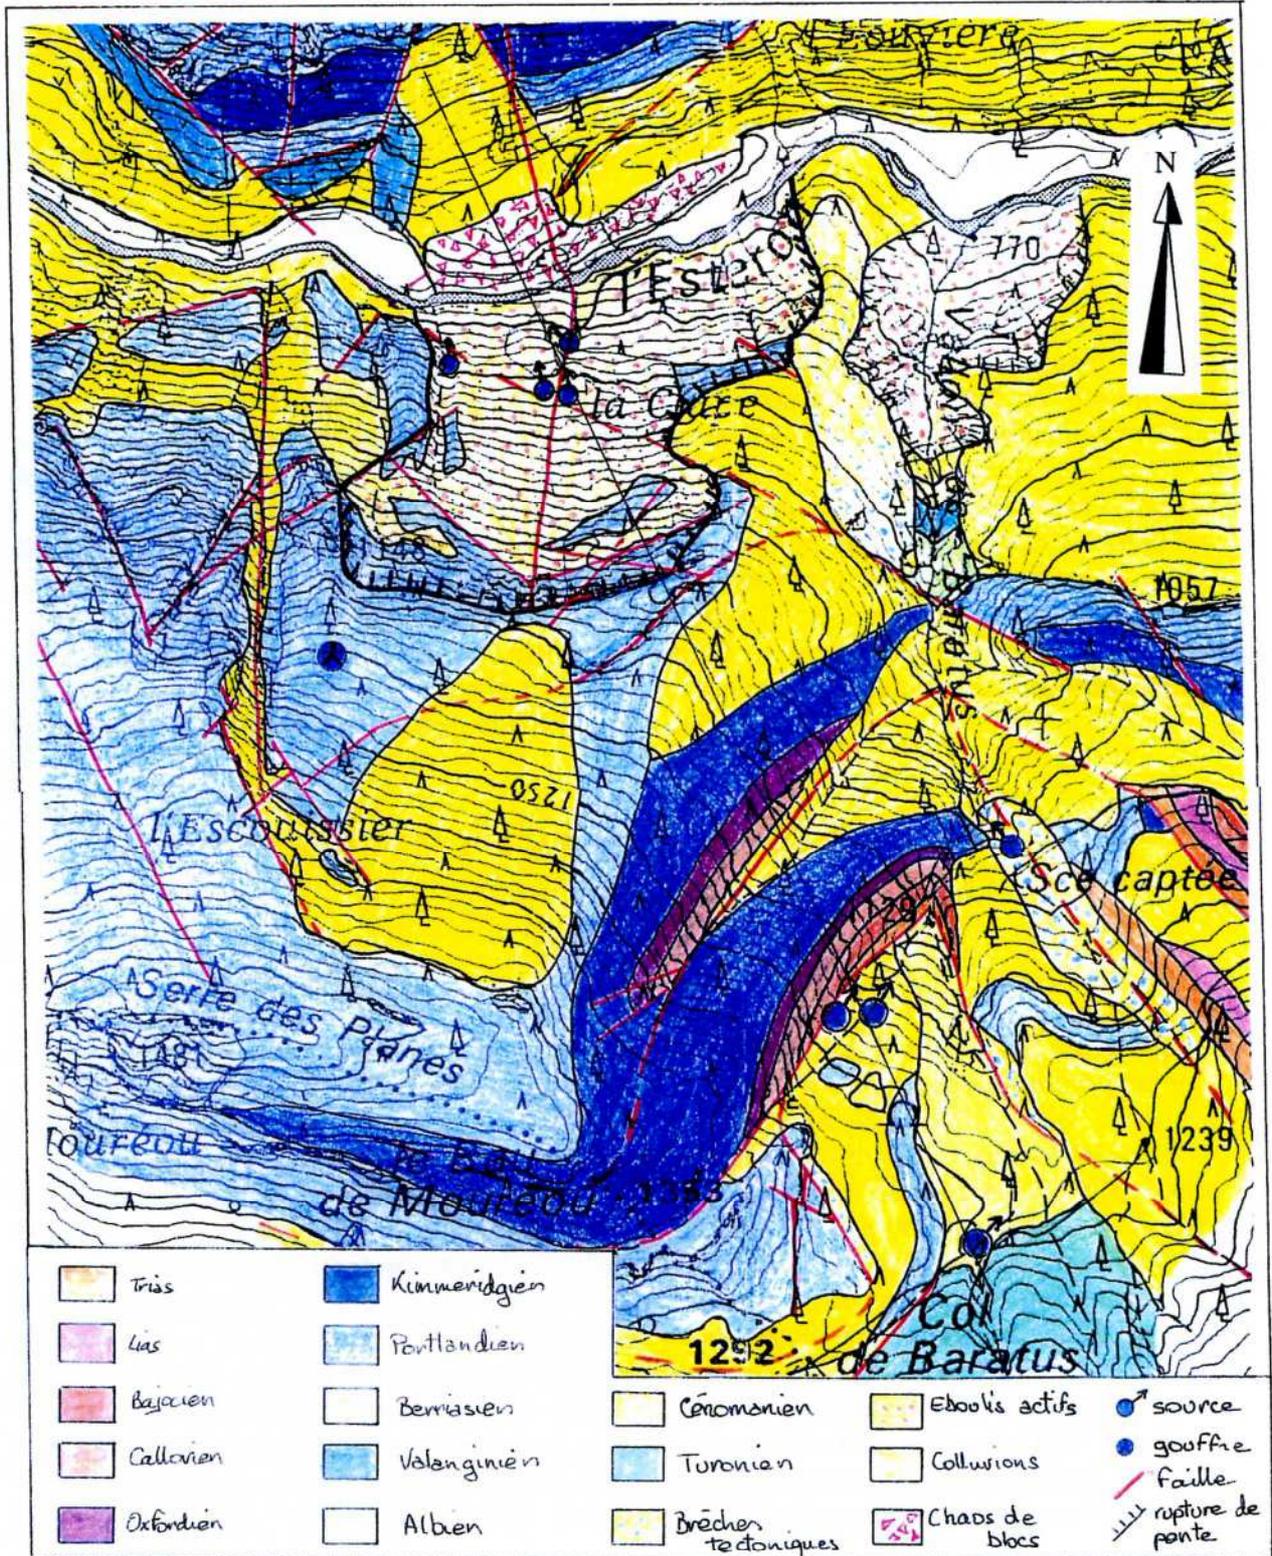
Figure 4 : Carte géologique réalisée à partir des levés de terrain (échelle 1/10 000^{ème}).

Une cartographie détaillée, à 1/10 000^{ème} du bassin versant du glissement a été réalisée durant l'été 1996 (figure 4). La difficulté d'accès au site de « la Clape » et le danger dû aux instabilités n'ont pas permis un lever précis sur le glissement s.s.

Au niveau du col de Baratus, le Trias affleure dans l'axe de l'anticlinal. Dans cet anticlinal, les pendages sont sub-verticaux au sud et renversés au nord. La charnière méridionale de ce pli coffré est parcourue par des failles de direction N40-90°E, à pendage très redressé, 70-80°N, qui permettent le dédoublement des séries sédimentaires. Des mégabréches tectoniques et la présence du Trias soulignent ces contacts anormaux (figure 4). Trois compartiments peuvent ainsi être observés (figure 7).

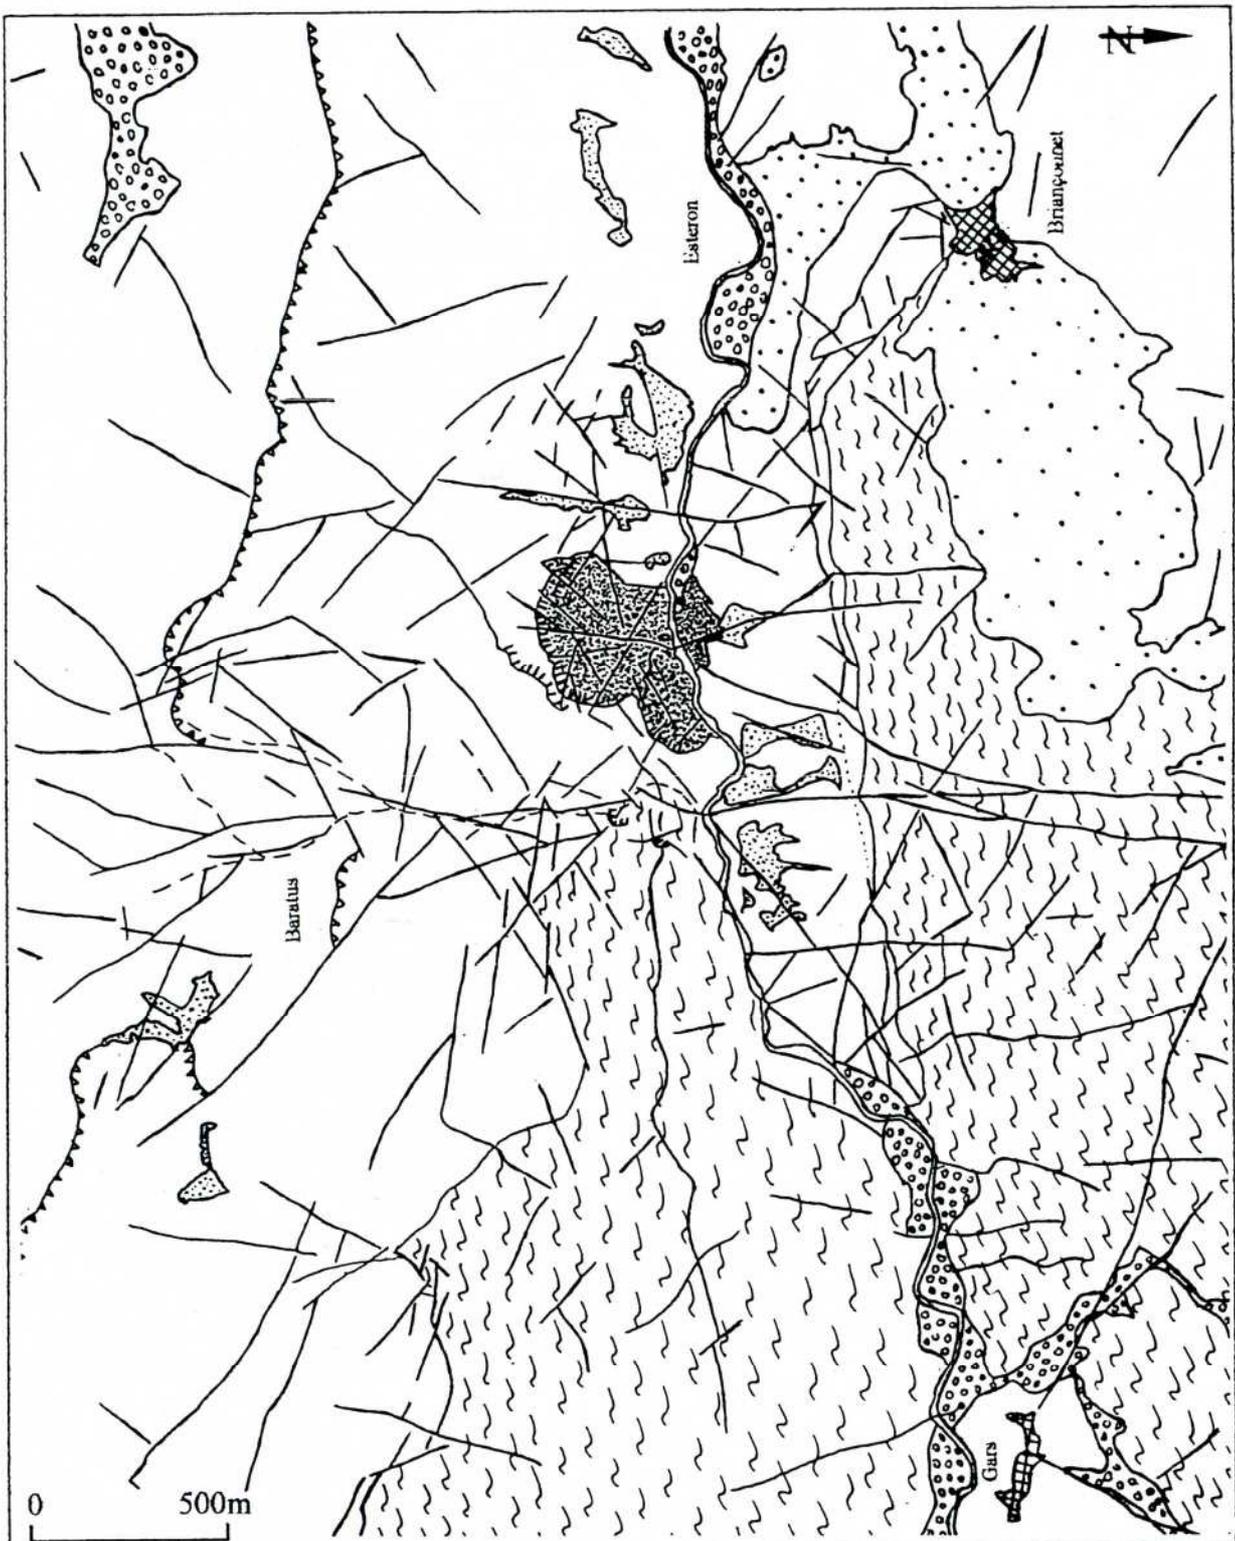
- 1 - formations récentes de fond de vallée
- 2 - éboulis
- 3 - système de la Clape
- 4 - terrains cultivés

- 5 - formations marneuses
- 6 - formations calcaires
- 7 - sources

- 8 - (a) alignement morphologique
- (b) rupture de pente
- (c) chevauchement

Figure 5 : Carte morpho-structurale de la région de Briançonnet.

L'utilisation des photographies aériennes a permis la réalisation d'une carte morpho-structurale du site de « La Clape ». Un intense réseau de fractures a pu être mis ainsi en évidence au niveau et à proximité de la zone mobile (figure 5). La nature des nombreux autres alignements morphologiques n'a pu être précisée à ce jour.

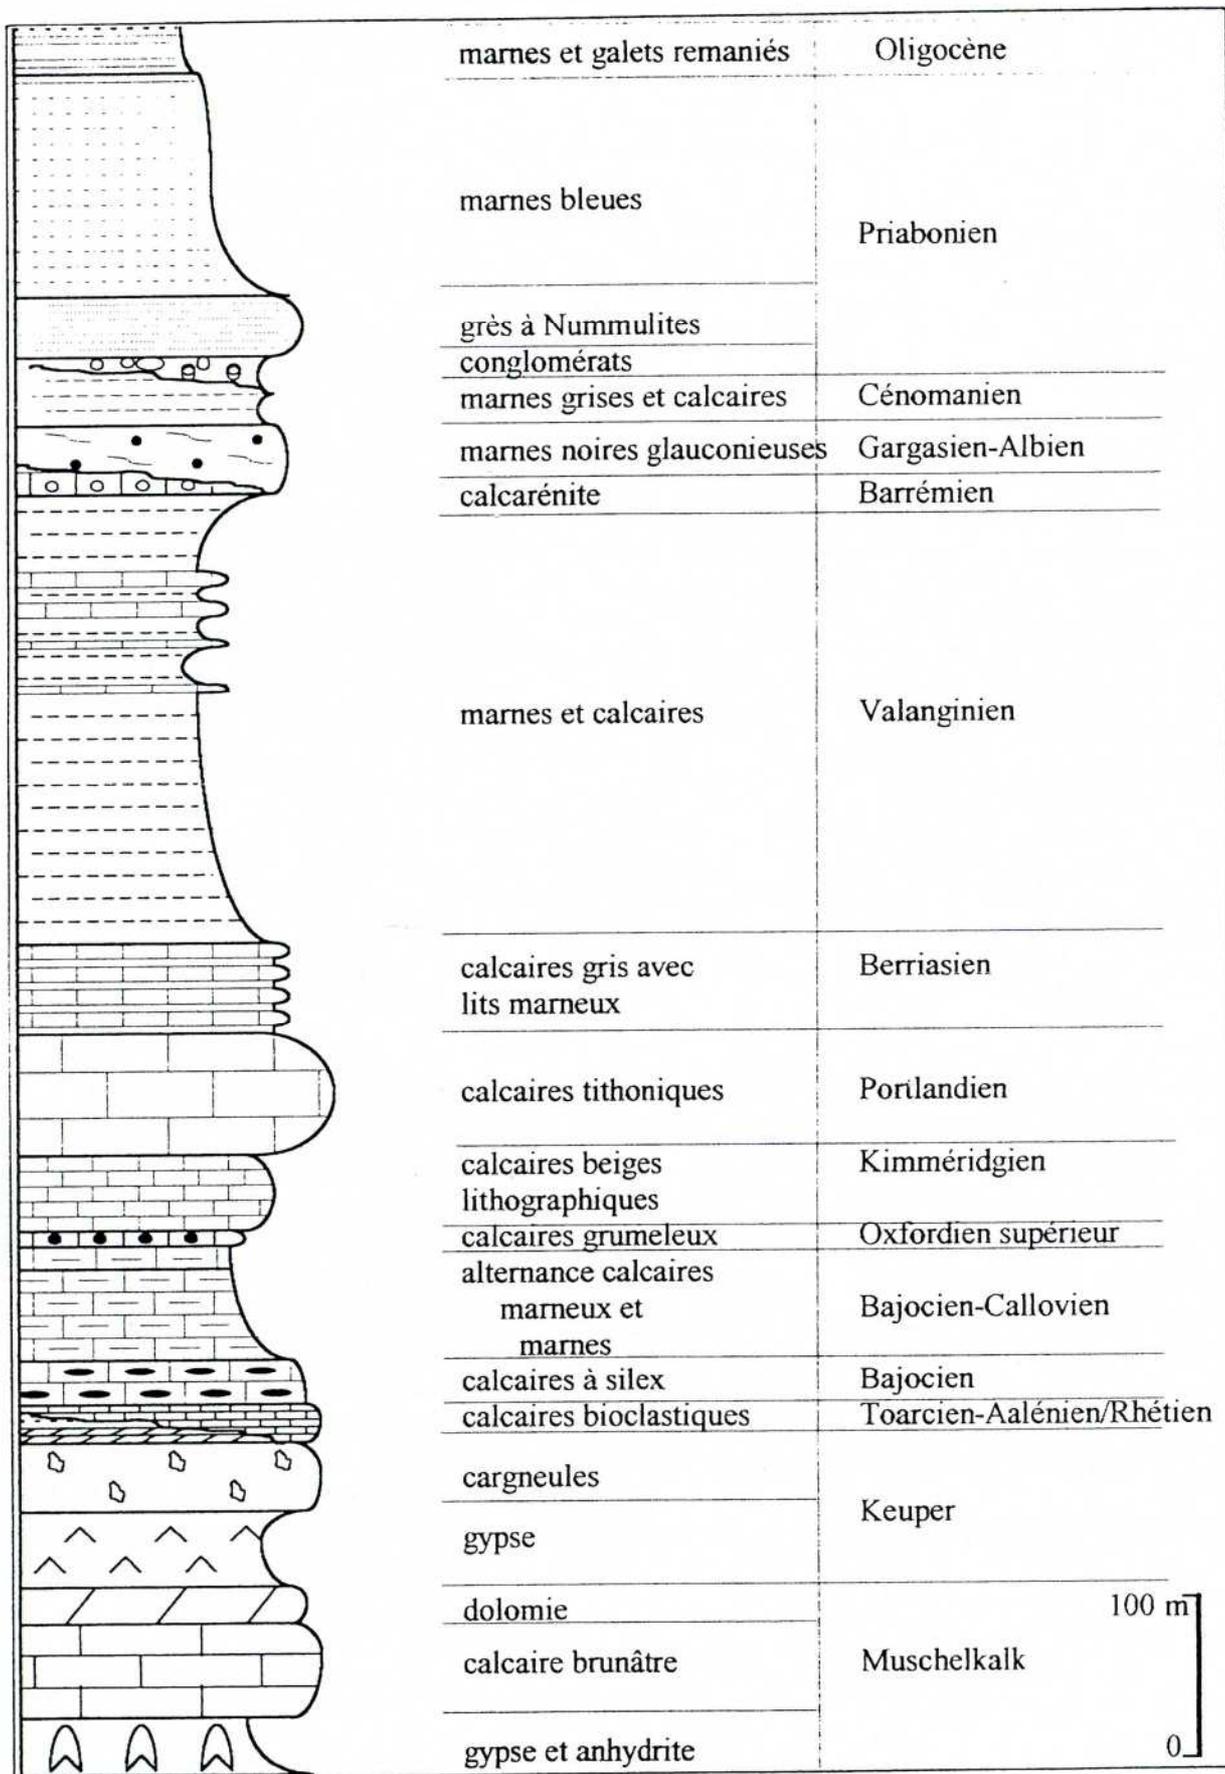
Figure 6 : Log stratigraphique du secteur de « La Clape ».

Les terrains décrits ci-après, et sur la figure 6, sont présentés par ordre croissant d'âge.

Le Trias (t^k), de type germanique, est composé de niveaux de gypses, de cargneules et de calcaires plus ou moins marneux. Il constitue la zone de décollement des écailles tectoniques subalpines locales. Il n'est donc pas possible d'en préciser l'épaisseur.

Le Jurassique est discordant sur le Trias. Il débute soit à partir du Lias supérieur (Toarcien, Aalénien, J^{5-6}), en rive droite du vallon de Baratus (figure 4), par une formation de calcaires bioclastiques, soit directement au Jurassique moyen (Bajocien, J^1S), en aval du col de Baratus, par des calcaires roux puissants d'une trentaine de mètres. Les calcaires du Bathonien sont nettement plus marneux et passent à des marnes feuilletées au Callovien (J^{2-3} , niveau repère). A partir de l'Oxfordien (J^3), le faciès des formations est de type mixte. En effet, les séries deviennent plus calcaires. Elles passent d'un aspect grumeleux à un faciès lithographique, sur une quarantaine de mètres (Kimméridgien, J^{6-8}), puis au faciès tithonique, d'une puissance de 100 mètres (Portlandien, J^9).

Le Crétacé est incomplet. Il débute par la formation de type mixte des calcaires marneux du Berriasien (n^1), observables en aval du vallon de Baratus. Il se poursuit par les marnes et les calcaires du Valanginien (n^2T) de type vocontien de transition (300 m). En discordance sur ces derniers, on trouve les marnes noires du Gargasien et de l'Albien (n^6-C^1a) totalisant une épaisseur de 50 mètres environ et affleurant aux pieds du glissement de terrain. A partir de cette formation, le faciès est de type mixte. Le Cénomaniens (C^2a) qui fait suite est représenté par des marnes grises, entrecoupées de calcaires noduleux, puissantes d'une centaine de mètres. Le Turonien (C^3a) est le dernier terme crétacé que l'on rencontre sur le domaine d'étude. Il correspond à une alternance de calcaires marneux et de marnes grises sur une centaine de mètres. Ces deux dernières formations affleurent largement au niveau du col de Baratus.

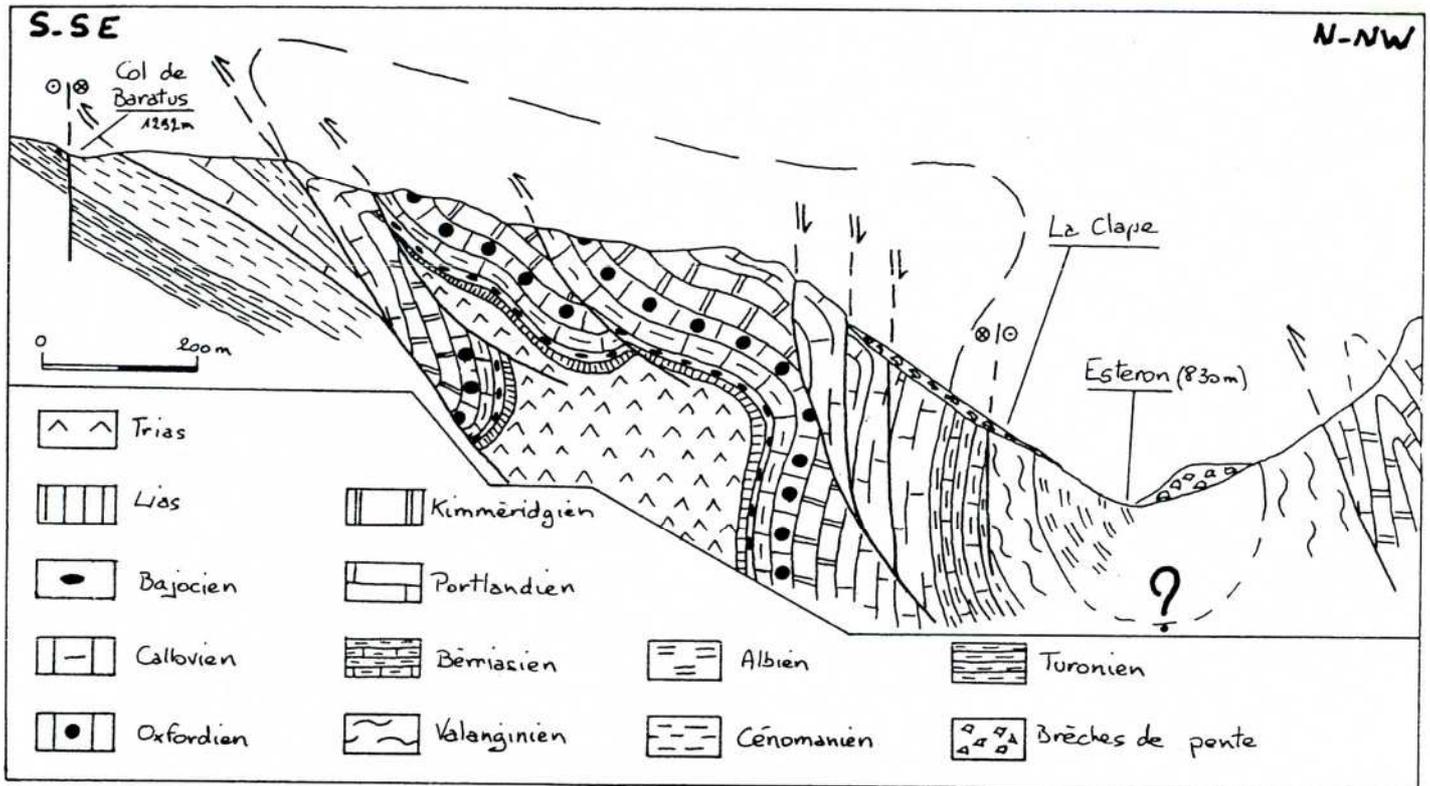
Figure 7 : Coupe géologique du versant de La Clape.

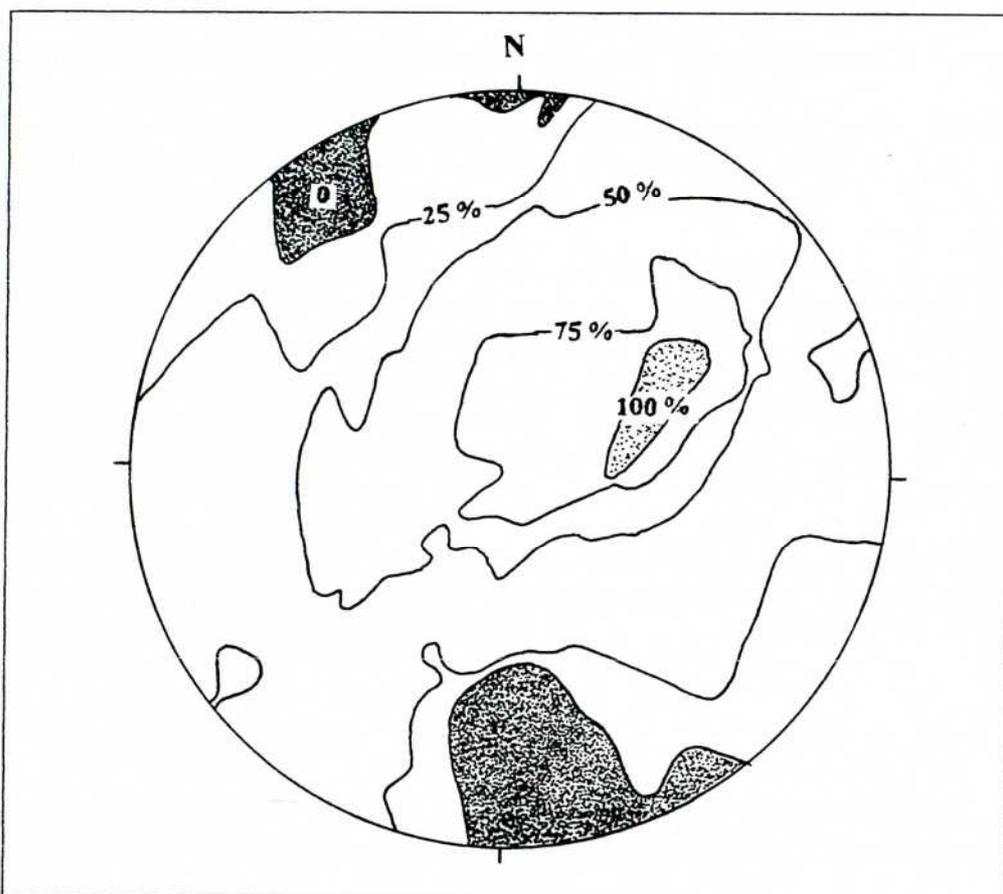
Figure 8 : Stéréogramme (hémisphère supérieur, canevas équi-angle) des paléodirections de déformations déduites de l'analyse des fractures striées de la couverture sédimentaire sur le site de « La Clape » (en noir : zones en compression ; en gris : zones en extension).

Sur l'ensemble du site, les directions de fracturation se répartissent selon trois familles : $N0^\circ$ à $N20^\circ E$, $N40^\circ$ à $N90^\circ E$ et $N120^\circ$ à $N160^\circ E$. Nous avons cherché à définir par la méthode des dièdres droits d'Angelier la direction principale de raccourcissement (λ_3) de la déformation finie. Cette direction est orientée à $N351^\circ E (\pm 15^\circ)$ pour un plongement de $15^\circ (\pm 15^\circ)$ (figure 8).

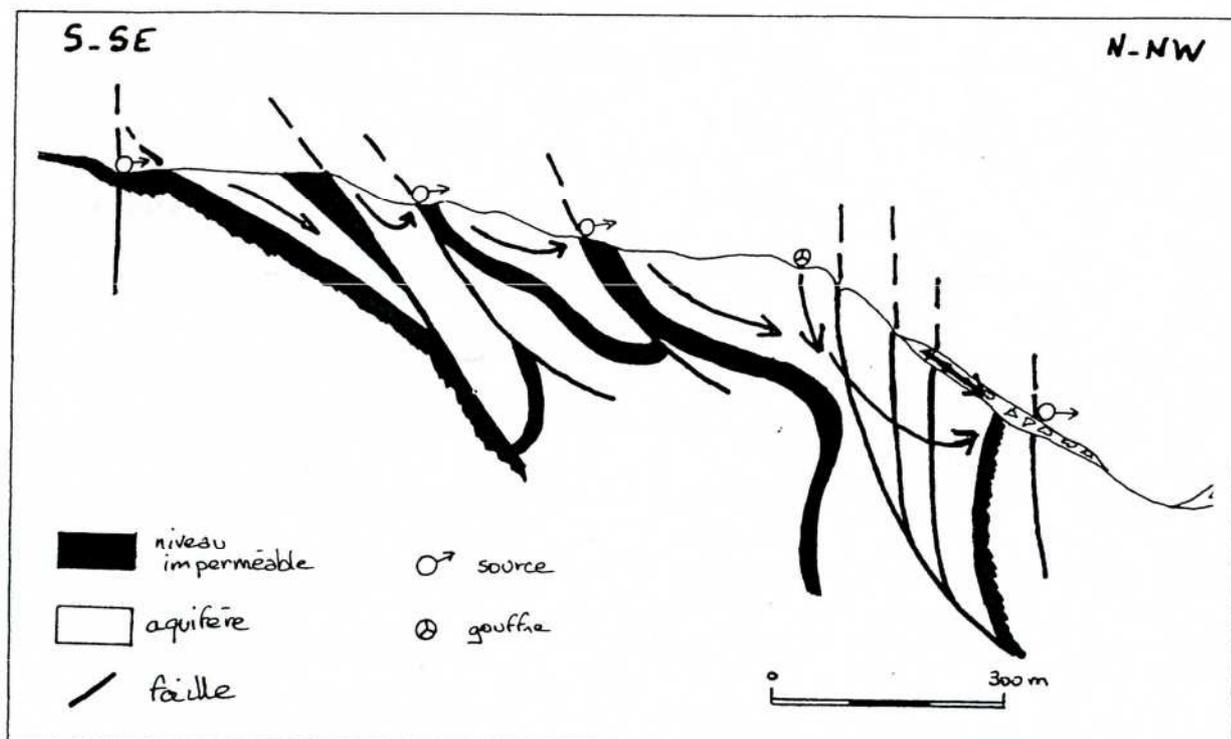
Figure 9 : Schéma présentant l'organisation des écoulements dans le versant de La Clape.

La superposition des écaïlles tectoniques sur des niveaux imperméables et la verticalité des pendages permettent une mise en charge étagée des nappes. Au contact des radiers étanches, des débordements s'opèrent contribuant à une suralimentation des formations de pente (Figure 9).

Mais, dans un environnement calcaire, la fracturation et les réseaux karstiques restent le moyen privilégié de la circulation des eaux souterraines. C'est donc par la fracturation que la majorité des eaux doit transiter. Or, celles-ci semblent converger vers l'axe de l'éboulis principal, notamment à cause de deux failles orientées N15°E et N135°E qui drainent la quasi-totalité du versant. Ce drainage fissural serait responsable du transfert rapide des eaux, le fort gradient de la pente (60 %) et l'altitude élevée du bassin versant (1481 m) accélérant ce phénomène. En l'absence de traçages et de bilan précis des entrées et sorties d'eaux, on ne peut rester qu'aux stades de conjectures.

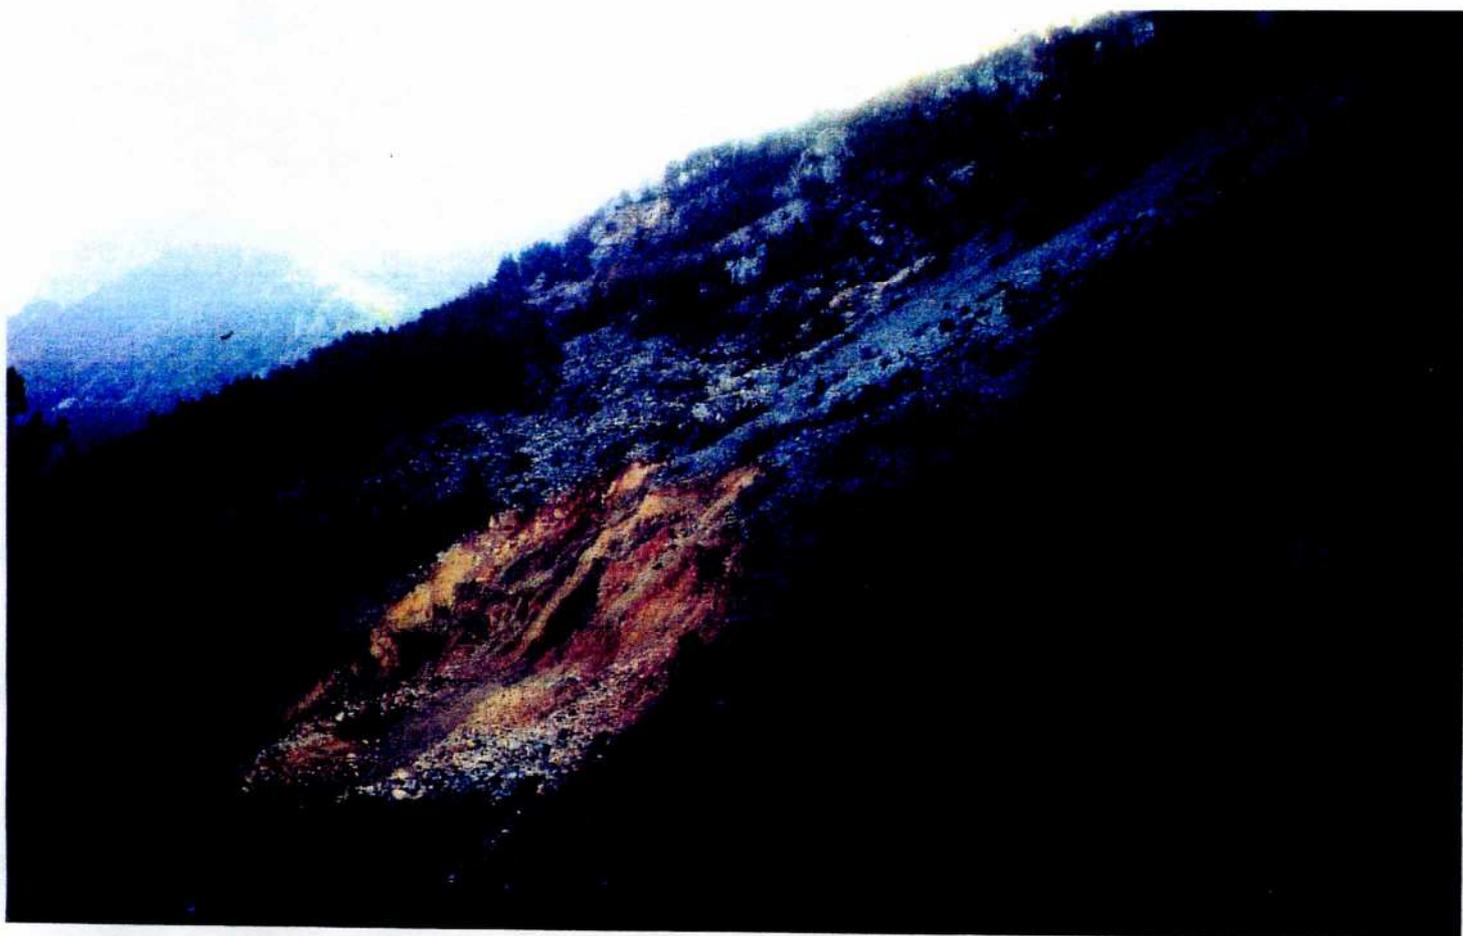
Photographie 1: *Le glissement de « La Clape » en mars 1995.*

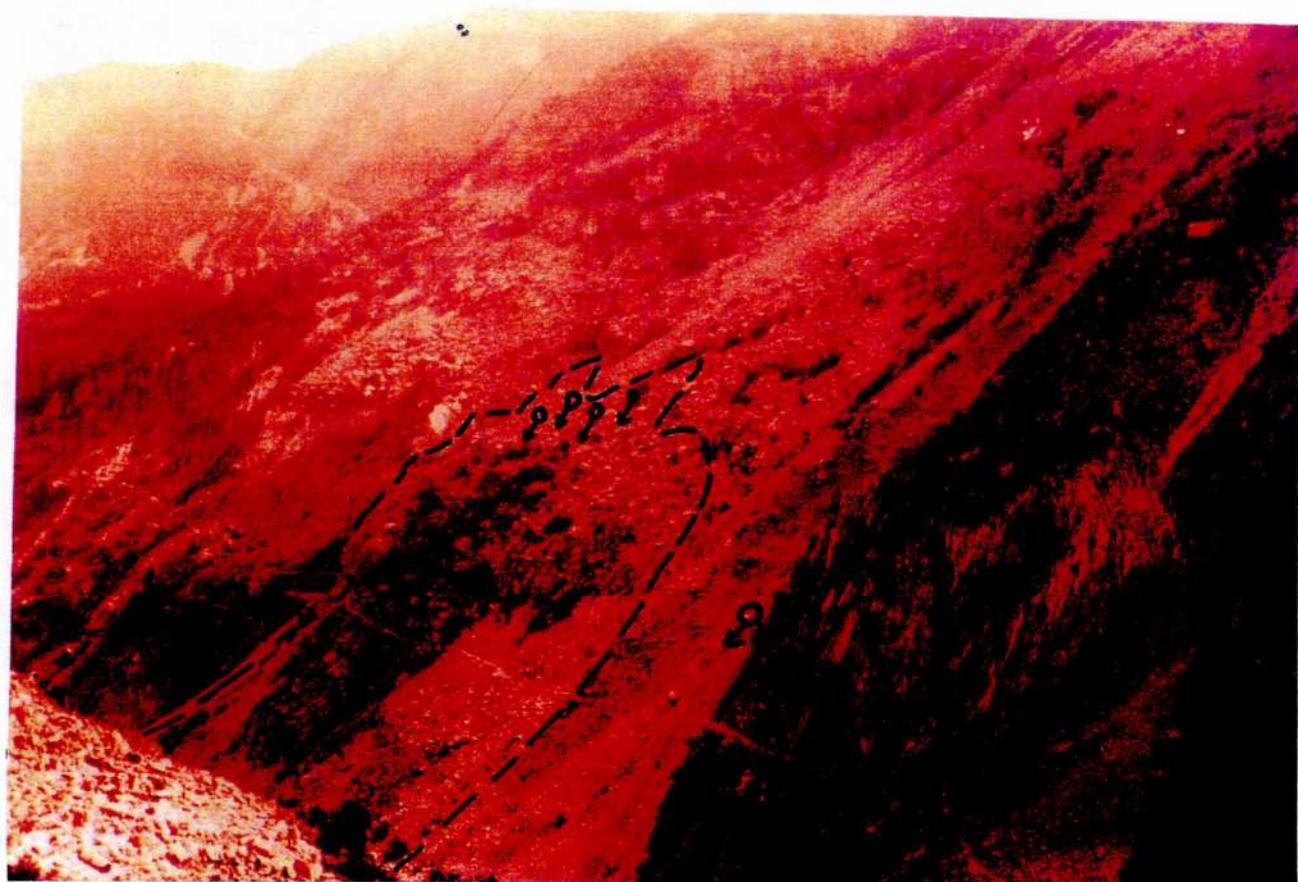
Photographie 2: *« La Clape » en septembre 1899 avec le tracé du glissement du 11 novembre 1994.*
