## 4. EVOLUTION GENERALE DE LA BASSE VALLEE DU VAR

### 4.1. EVOLUTION DE L'AMENAGEMENT DU LIT DU VAR (EXTRAIT DU SAGE DE LA BASSE VALLEE DU VAR)

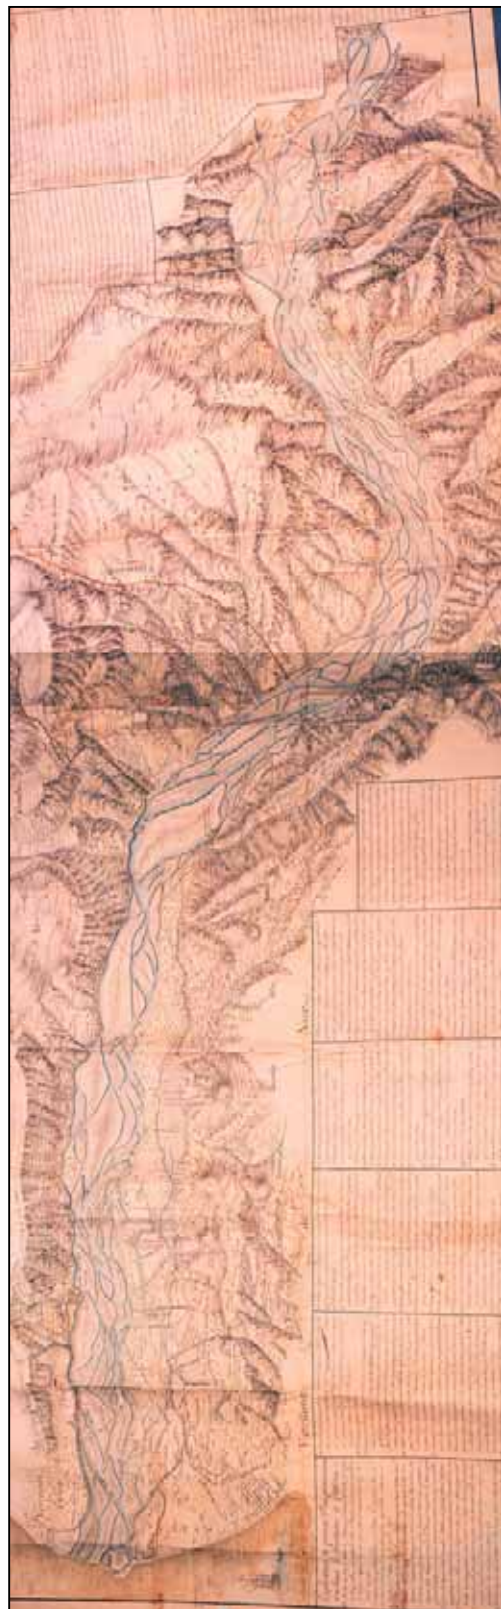
A cette époque le Var n'était pas endigué et son lit d'écoulement allait d'un coteau à l'autre.

L'image ci-contre est le plan topographique datant de 1759 représentant la basse vallée du Var de Bonson jusqu'à l'embouchure.

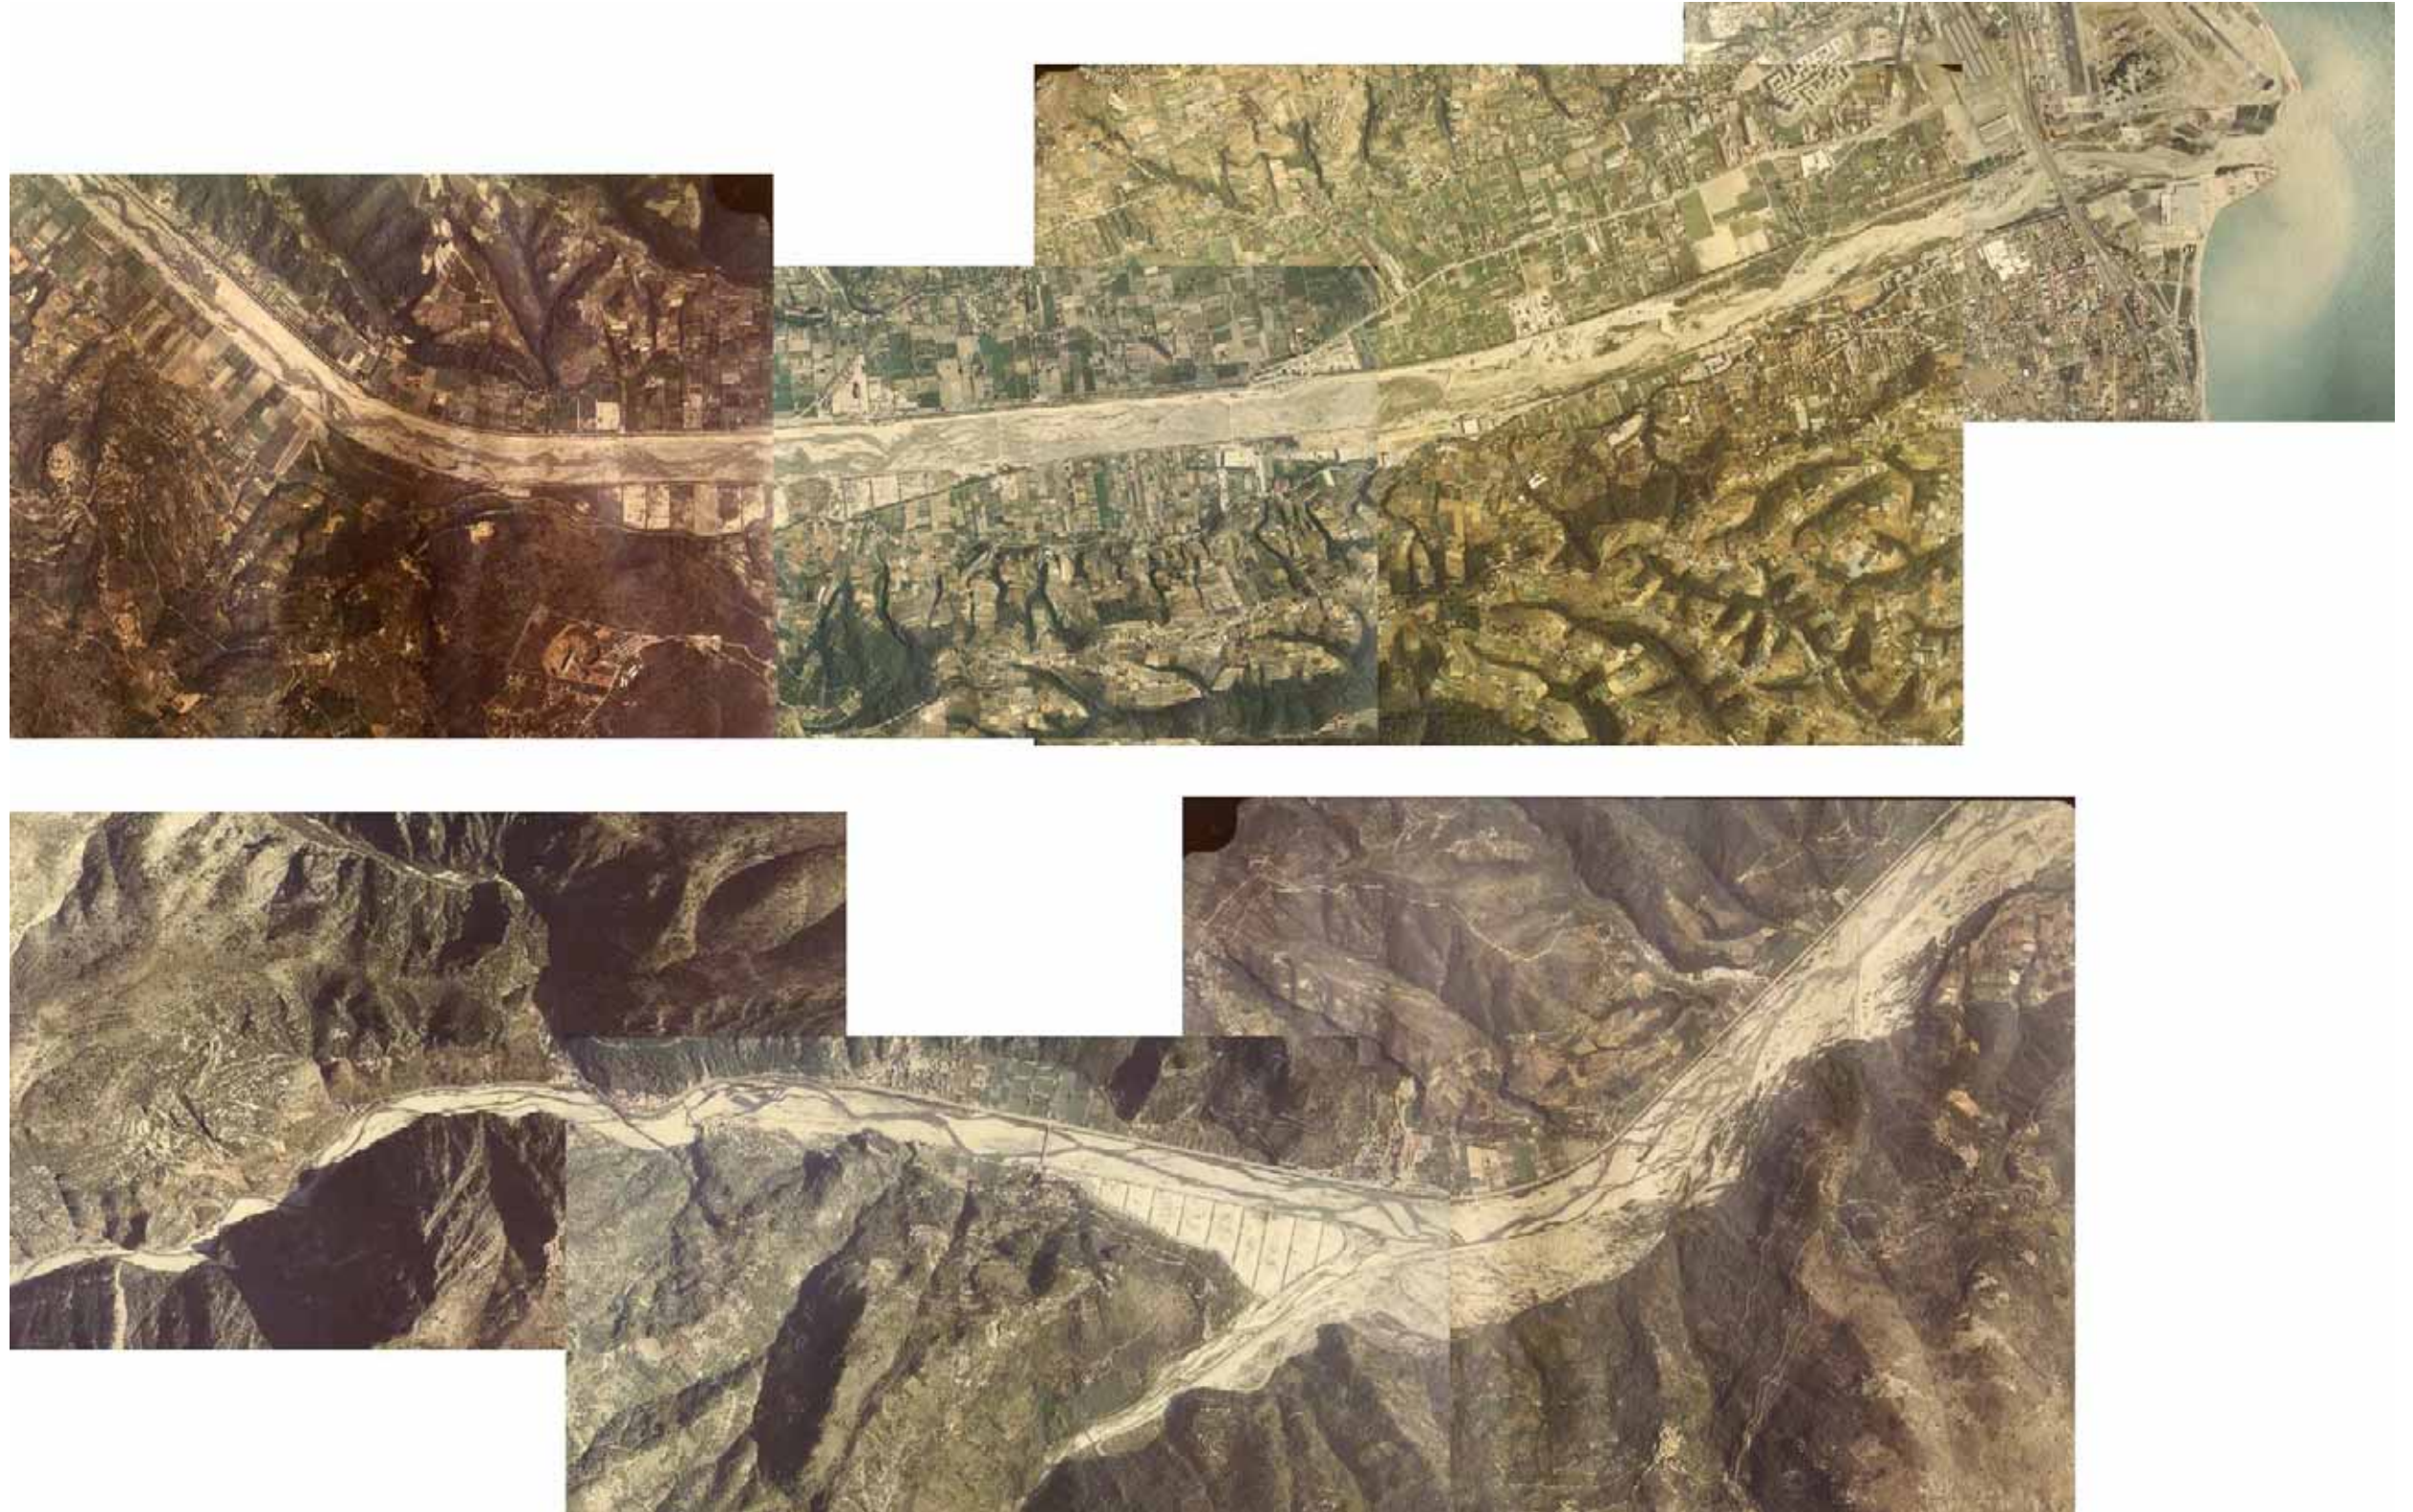
Les casiers du bec de l'Estéron sont visibles, l'endiguement de l'actuel plan d'eau du Broc est quasiment réalisé et on remarque les premiers « casiers » de la future ZI de Carros-Le Broc sur la commune de Carros. Les seuils sur le Var sont en cours de réalisation. Les photographies aériennes ne sont pas complètes sur l'ensemble de la basse vallée du Var pour cette campagne.

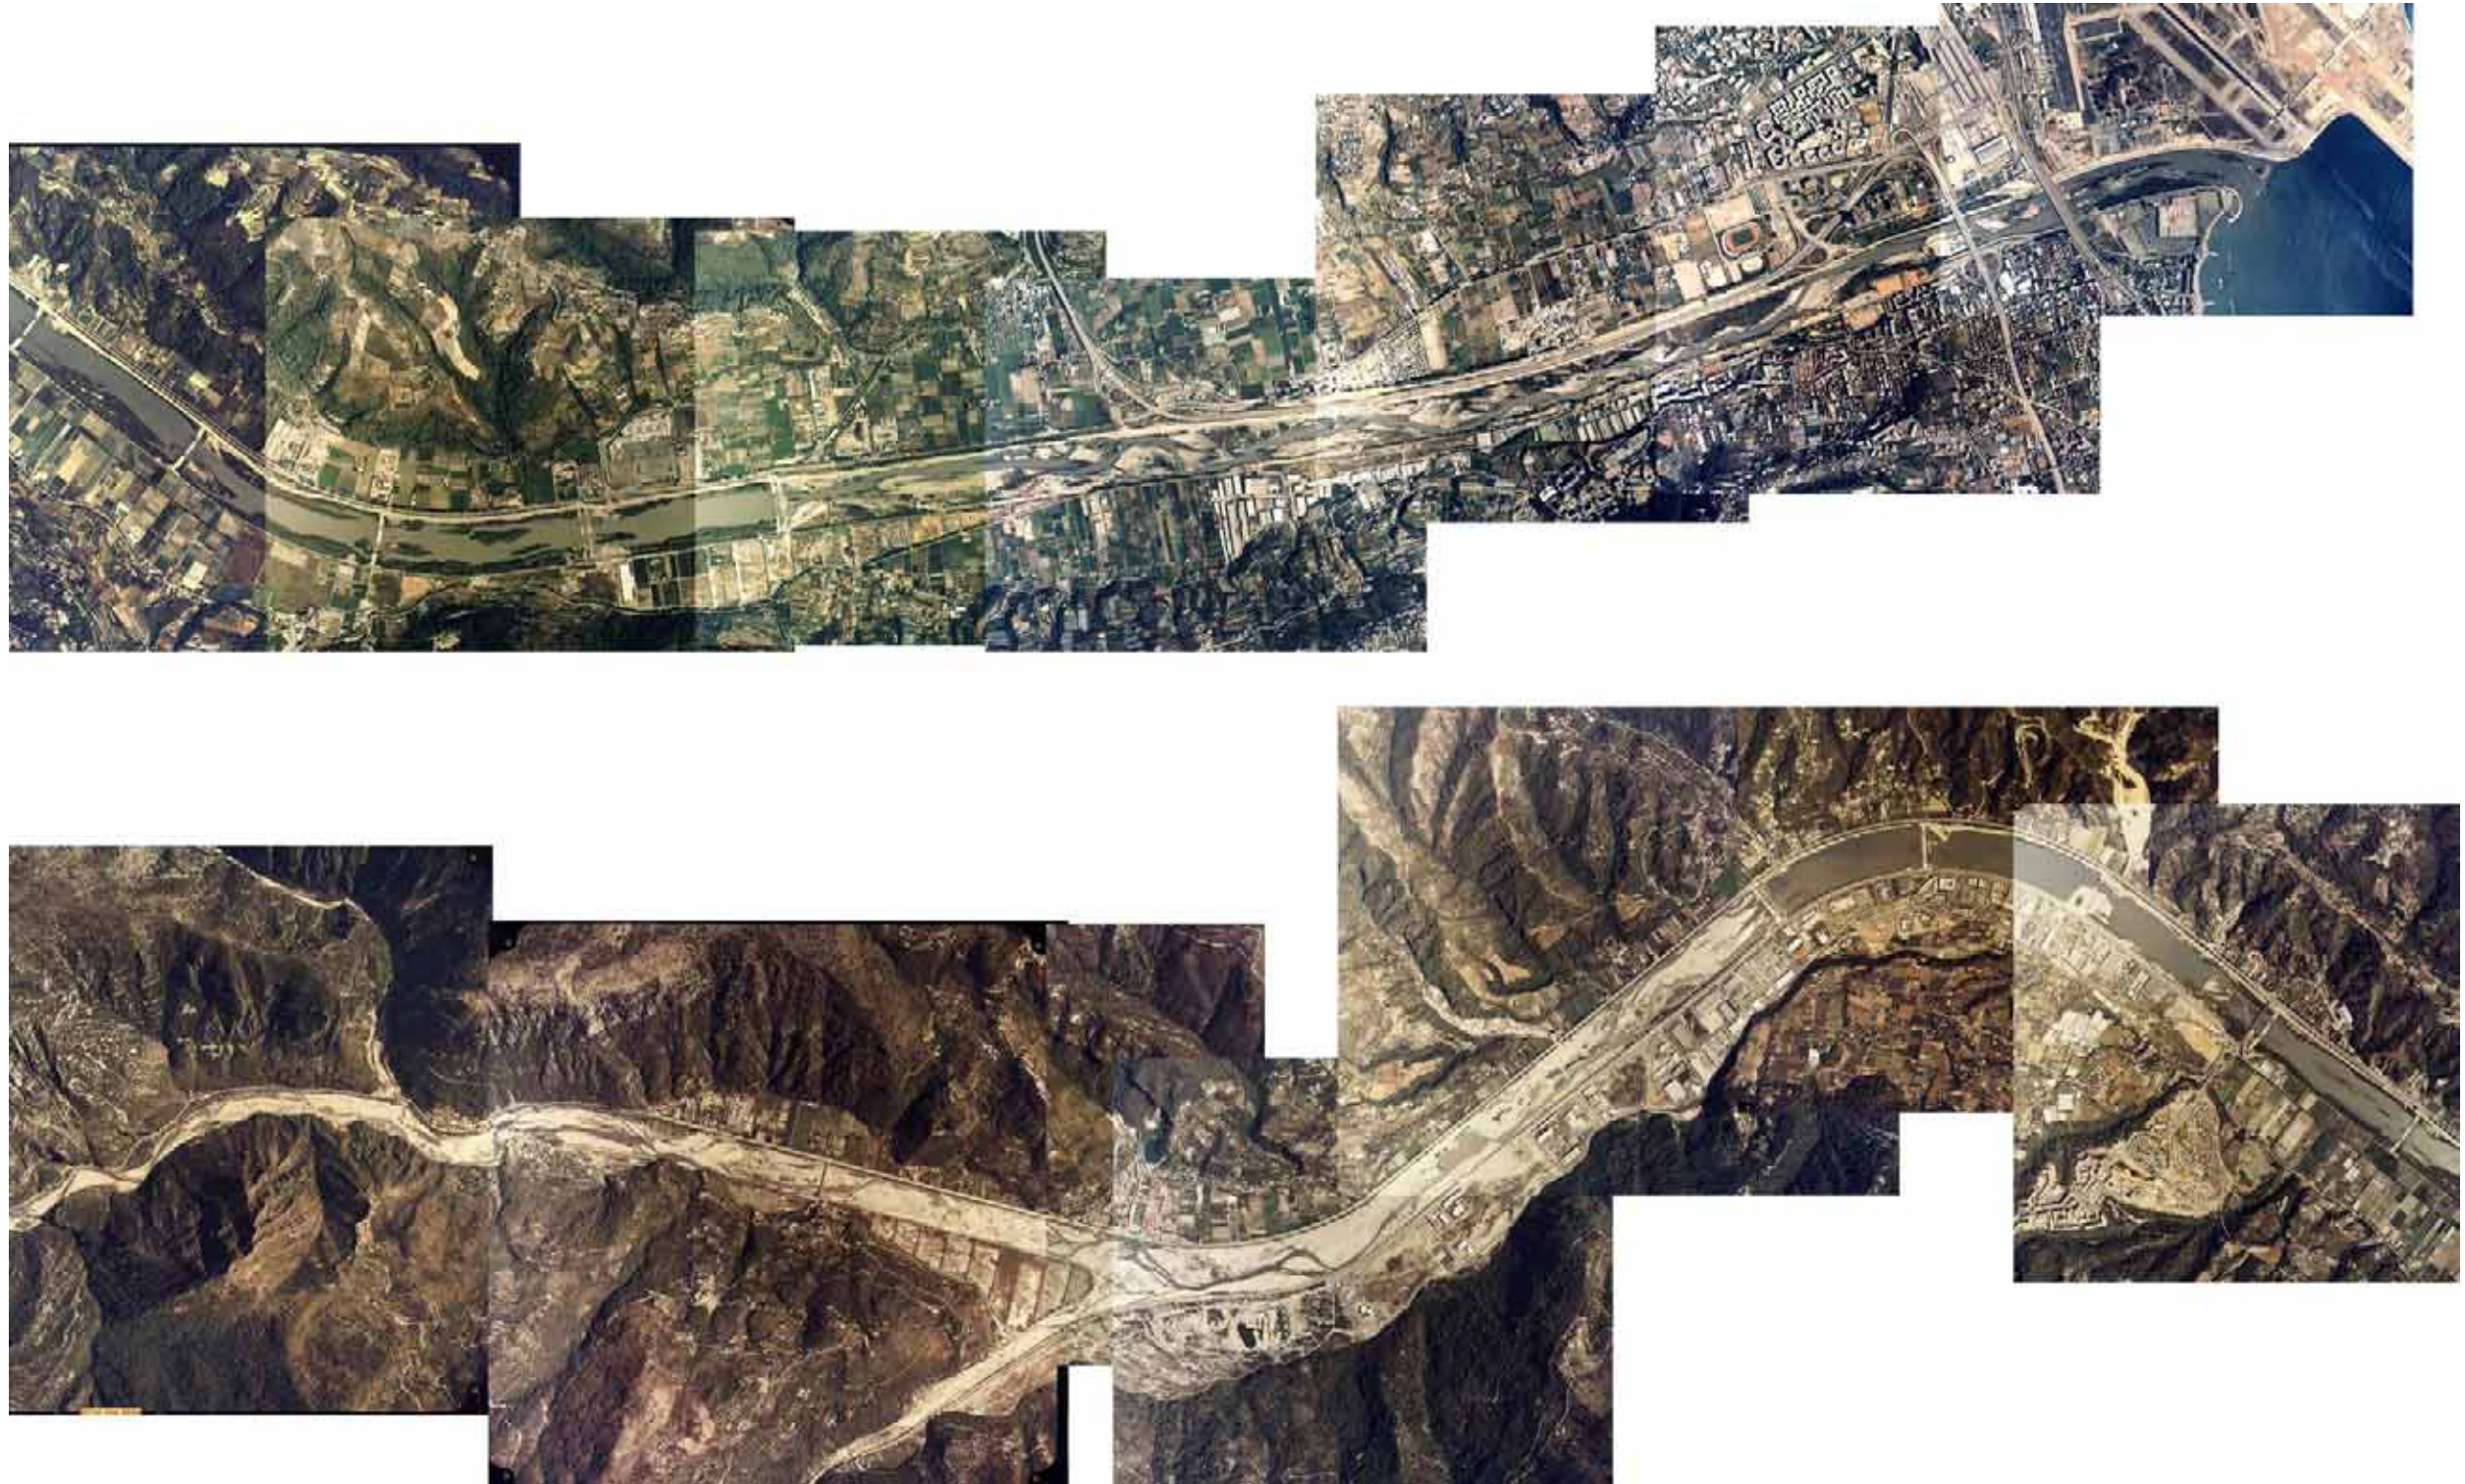
L'ensemble des endiguements de la vallée du Var n'a pas évolué, seul le seuil 16 – au niveau du pont Charles Albert – n'est pas encore réalisé.

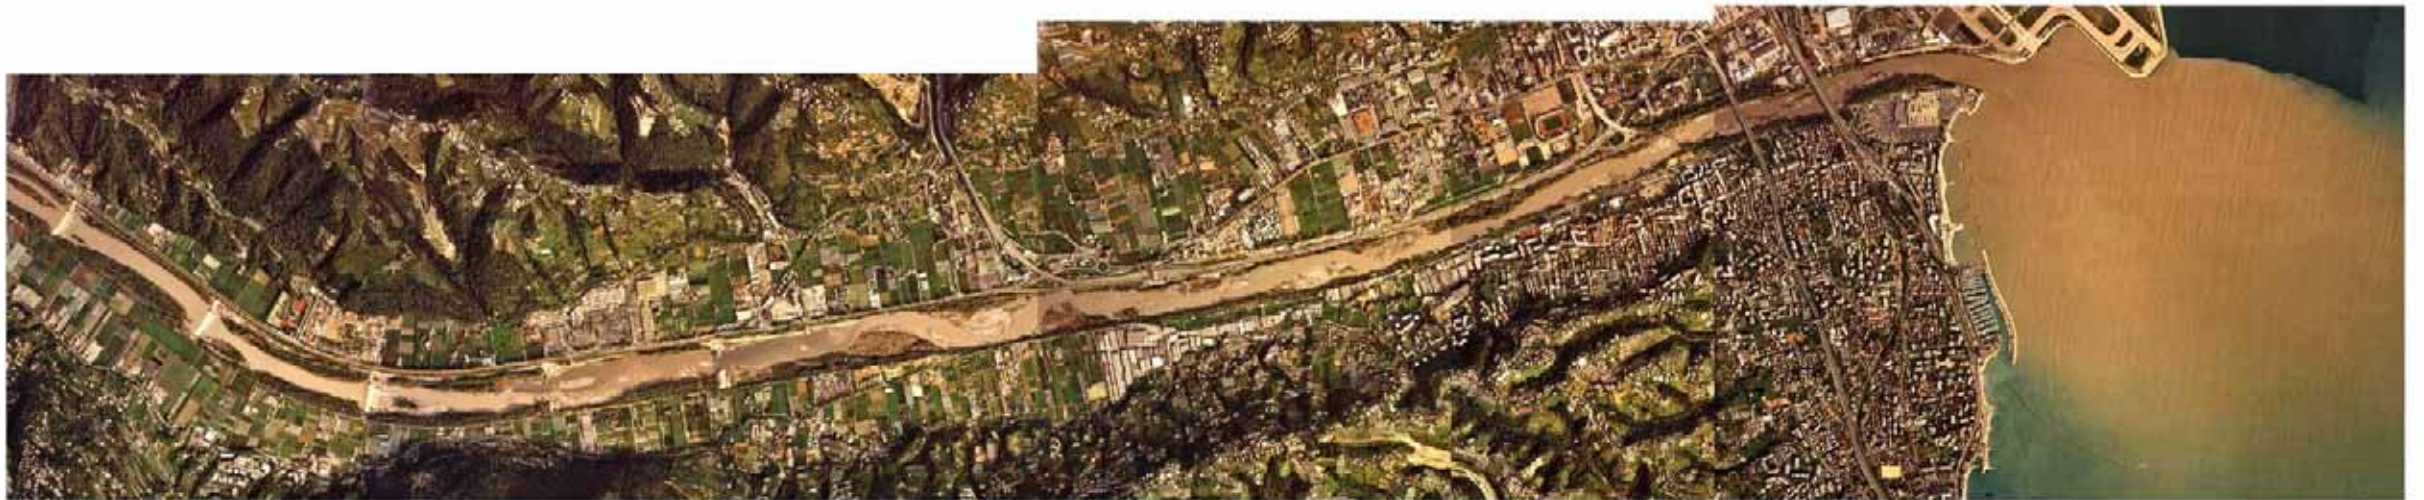
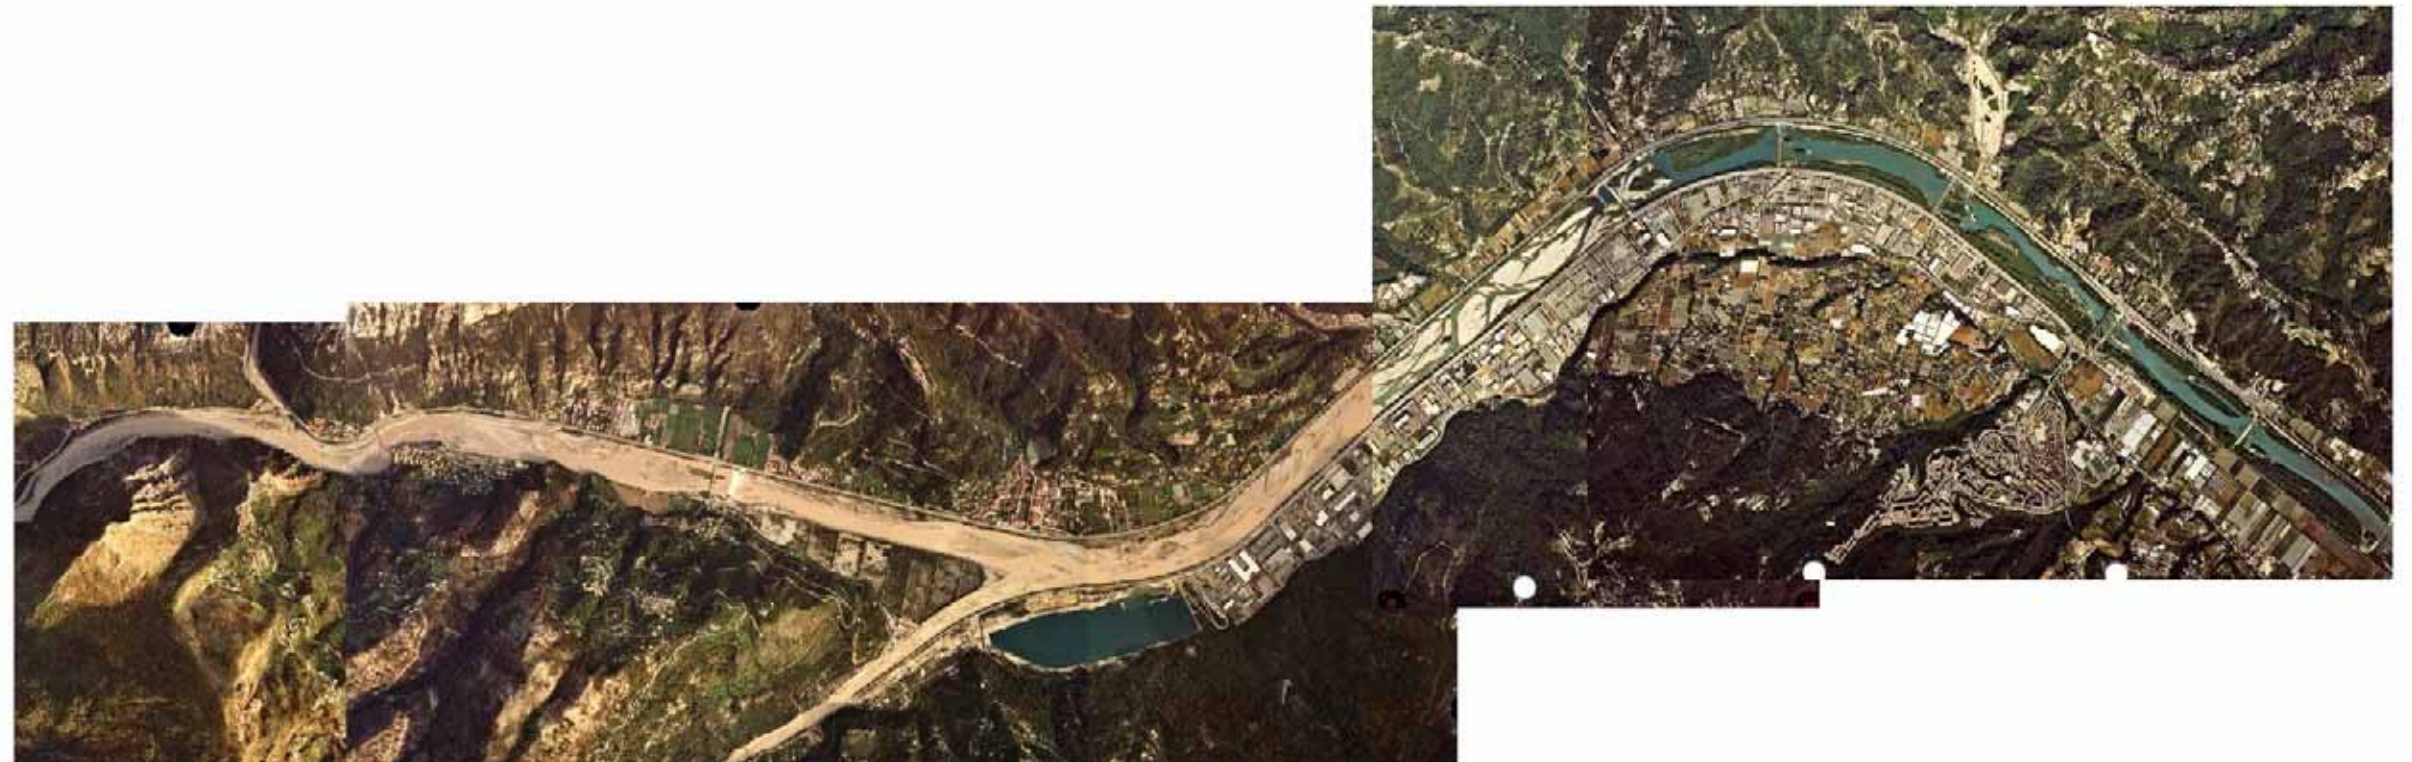
En 1994, deux campagnes ont été réalisées. L'une avant la crue « historique » du Var qui s'est produite le 5 novembre 1994 et la deuxième campagne, le 12 novembre 1994. On voit encore le Var avec un débit important. L'ensemble des seuils sont réalisés mais le 2 et le 3 ont été partiellement détruits par la crue de 1994.

- *Rupture du seuil 2 puis du seuil 3 avec déstabilisation du seuil 4, mettant en évidence le risque de rupture des seuils « en château de carte ».*
- *Le point bas de la digue de l'autoroute A8 (digue Escota) en rive gauche a provoqué une importante submersion sur Nice, jusqu'à l'aéroport et la préfecture.*
- *En rive droite au niveau du Pont Napoléon III, la limite de débordement était presque atteinte, menaçant le centre commercial CAP 3000.*

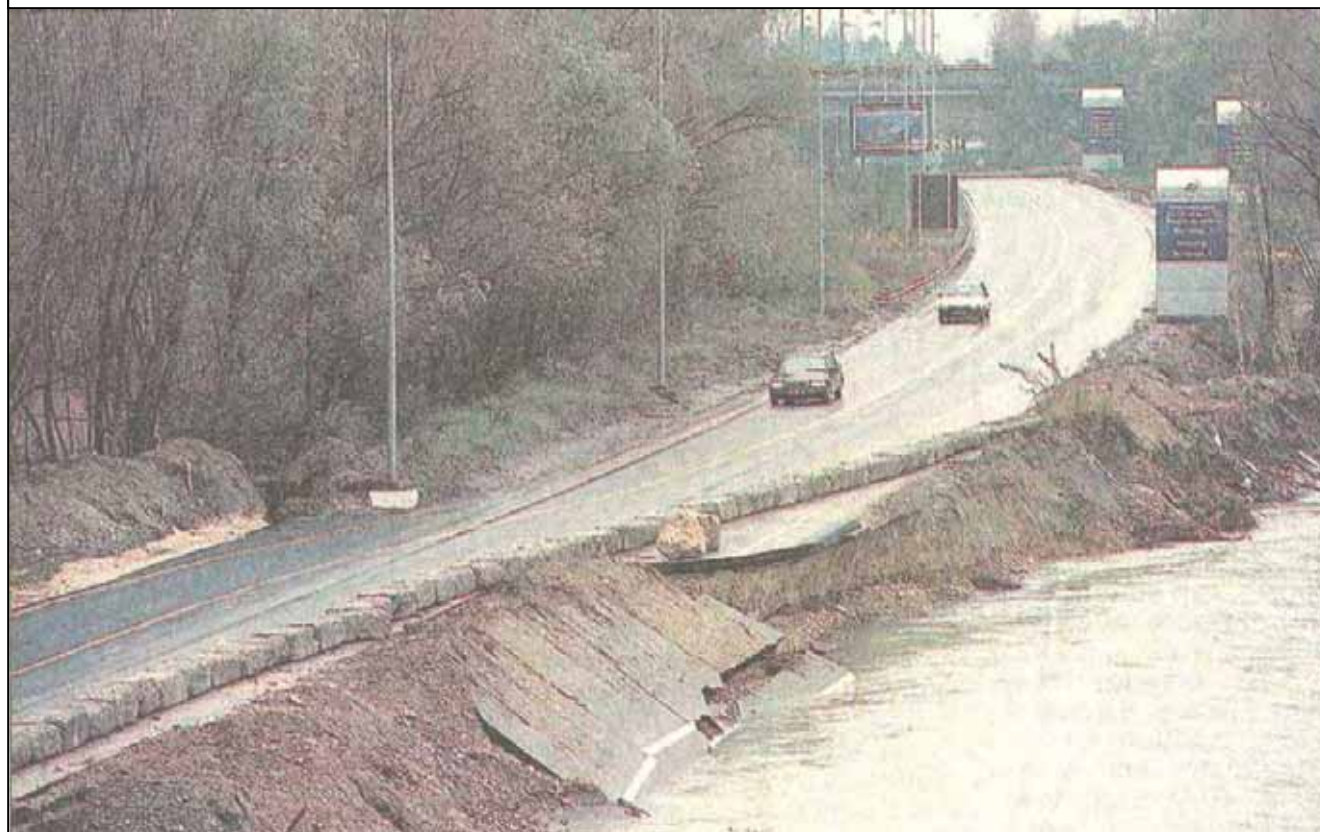
*Lors de la crue du 12 janvier 1996*  
Erosion du Var au Niveau de la RD 99 menant à l'aéroport
