COMMUNE DE GUILLAUMES

PLAN DE PREVENTION DES RISQUES NATURELS PREVISIBLES RELATIF AUX MOUVEMENTS DE TERRAIN, AUX PHENOMENES DE CRUES TORRENTIELLES ET D'INONDATIONS

RAPPORT DE PRESENTATION

OCTOBRE 2007

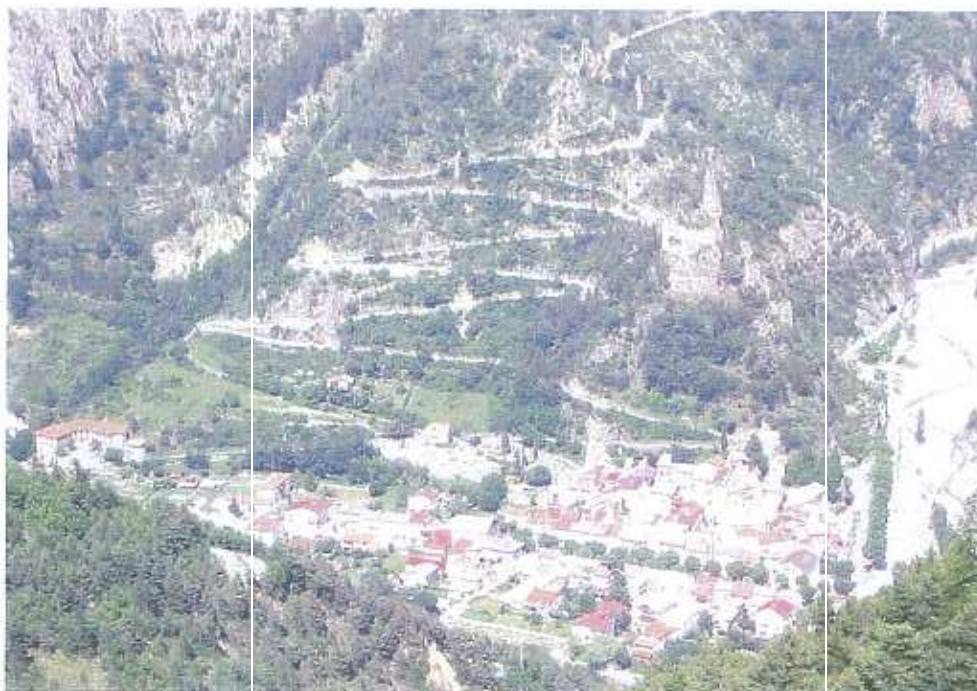
Photographie 1 : Cœur du village de Guillaumes construit en fond des vallées du Var et du Tuébi (à droite sur la photo) et ruines du Château (au-dessus).

L'habitat permanent est essentiellement concentré dans le village en fond de vallée du Var (Photographie 1). Plusieurs hameaux sont également habités toute l'année. Les deux principaux sont Bouchanières au nord du Village et Villeplane à l'ouest des gorges de Daluis. Ailleurs, l'habitat est plus diffus avec, toutefois, une occupation permanente (St-Brès, Le Collet, Les Veynas, St-Jean, La Ribière, Villetalle Basse). Une partie des habitations de la station de Valberg est également située sur le territoire de la commune.

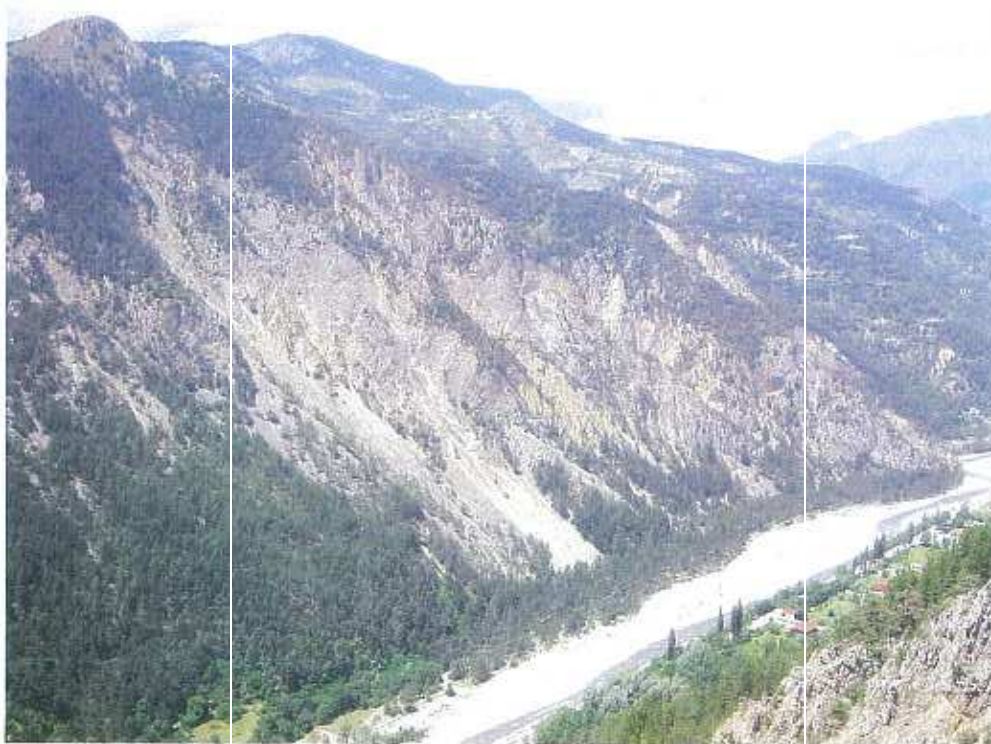
Photographie 2 : Falaises de dolomies et de cargneules du Trias dominant la rive droite du Var au niveau de la zone des Plans. Les chutes de pierre y sont extrêmement fréquentes et les volumes mis en jeu peuvent être considérables.

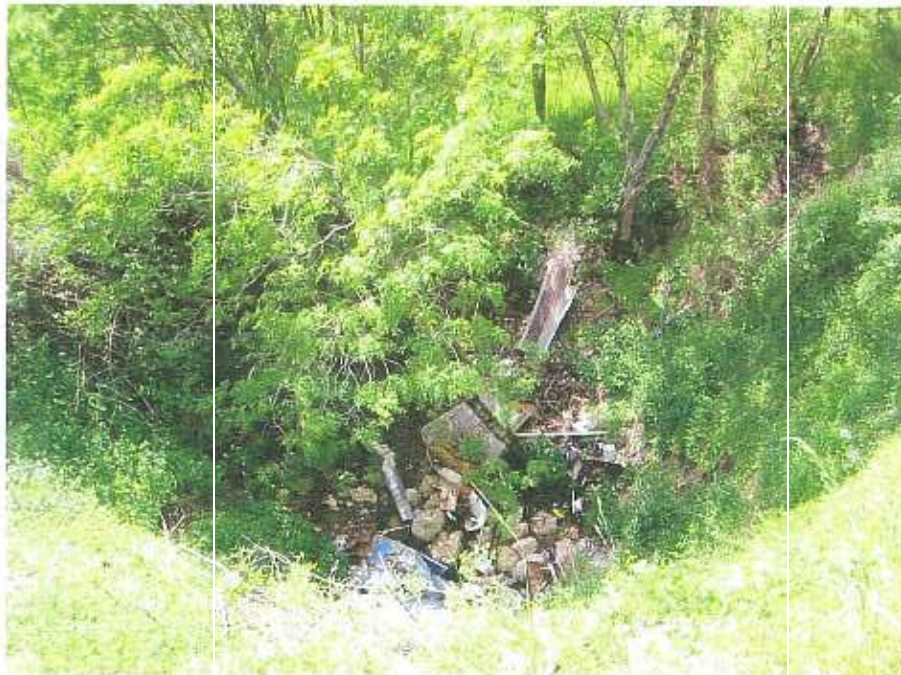
Photographie 4 : Entonnoir de dissolution au niveau de St-Jean

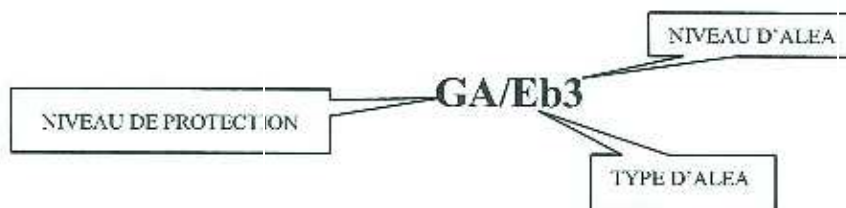
Cet exemple exprime un aléa élevé et de grande ampleur de chute de blocs.

Sur la carte des aléas, chaque zone soumise à un niveau d'aléa sera également caractérisée par un niveau de protection, suivant l'exemple ci-dessous :

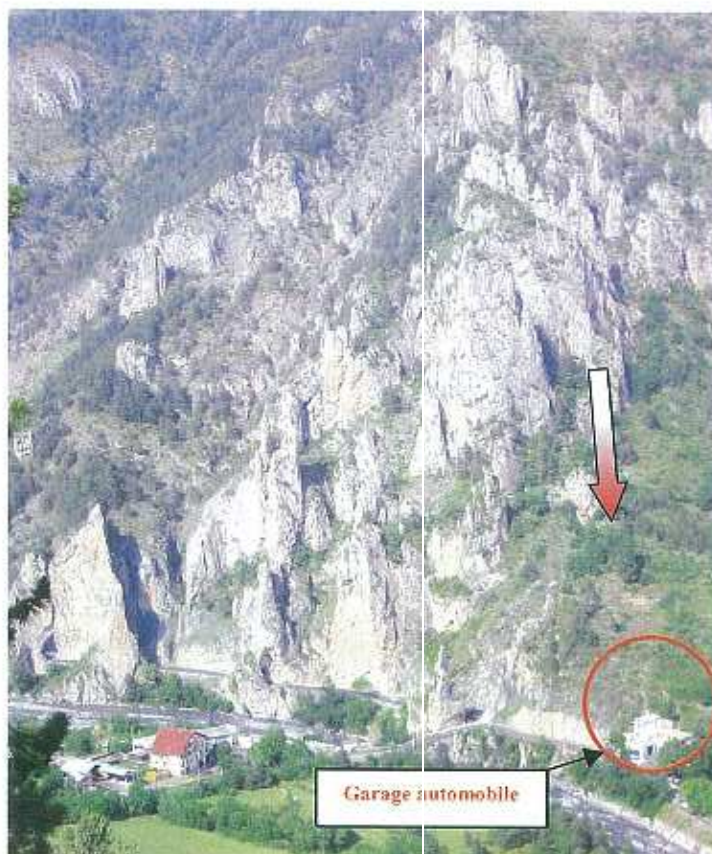
Photographie 7 : Falaises de Chateauxvieux menaçant la sortie nord du village

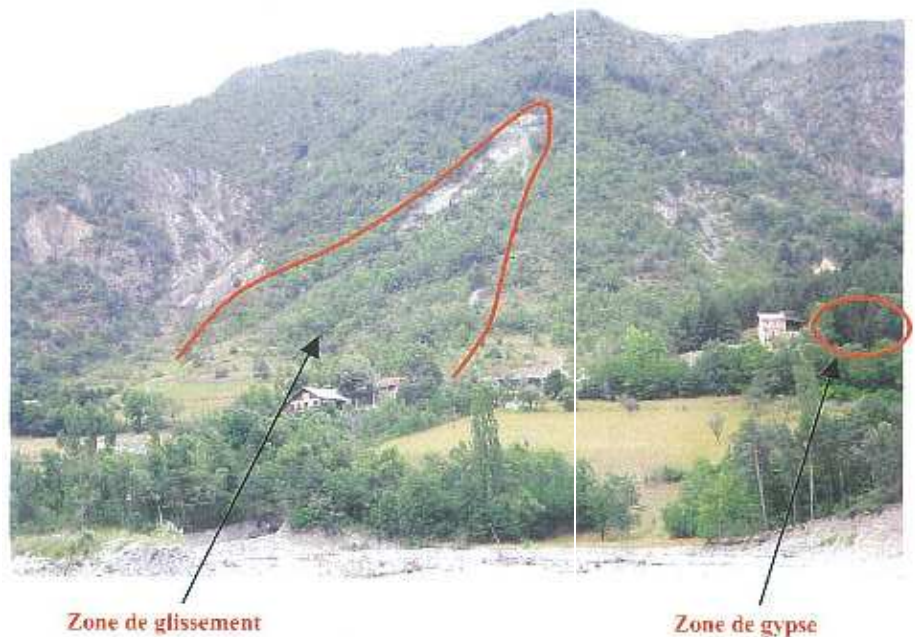
Photographie 8 : La Ribière en rive gauche du Var

Les enjeux se situent principalement sur la rive gauche du Var. La présence de gypse entre le vallon des Amignons et les hangars de l'entreprise de travaux publics expose cette zone à un aléa fort d'effondrement. Un peu plus à l'amont, au-dessus de la RD 2202, la possibilité de glissement est importante. Une importante masse a été mise en mouvement il y a une trentaine d'années, ayant contraint les habitations voisines à mettre en oeuvre des solutions de confortement.

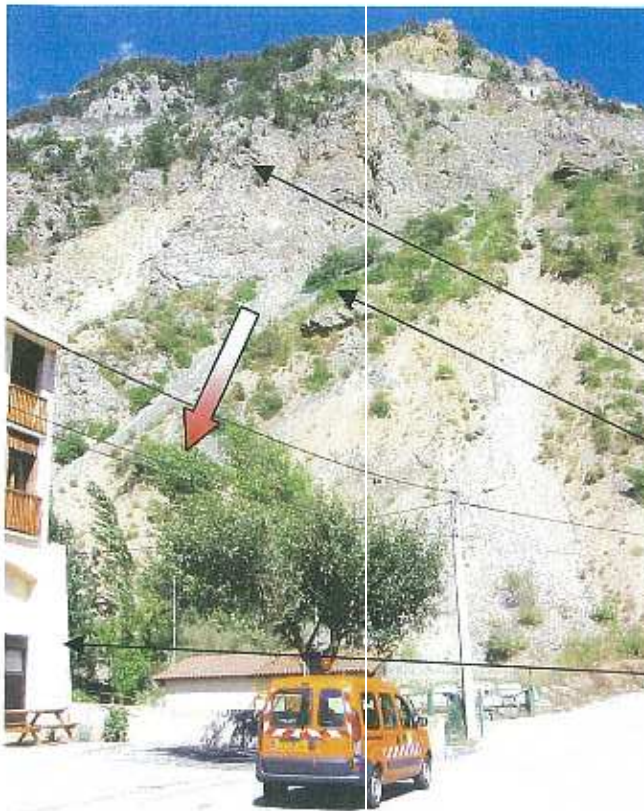
Le fond de vallée est constitué d'alluvions anciennes et récentes. Tout comme le centre du village, seul un aléa faible d'effondrement existe. Par contre les falaises de dolomies du Trias se retrouvent sur chacune des rives et représentent un aléa fort de chutes d'éléments rocheux. Si aucun enjeu véritable n'est présent en rive droite, en dehors du parcours de santé abandonné actuellement, une partie de la rive gauche est exposée. En effet, les locaux de la subdivision de l'équipement, situés derrière la base DFCI, sont effectivement menacés par des masses rocheuses de grande ampleur (photographie 9). Les filets de protection mis en place au-dessus de la RD 28 et qui surplombent la zone, attestent de la fréquence des faits.

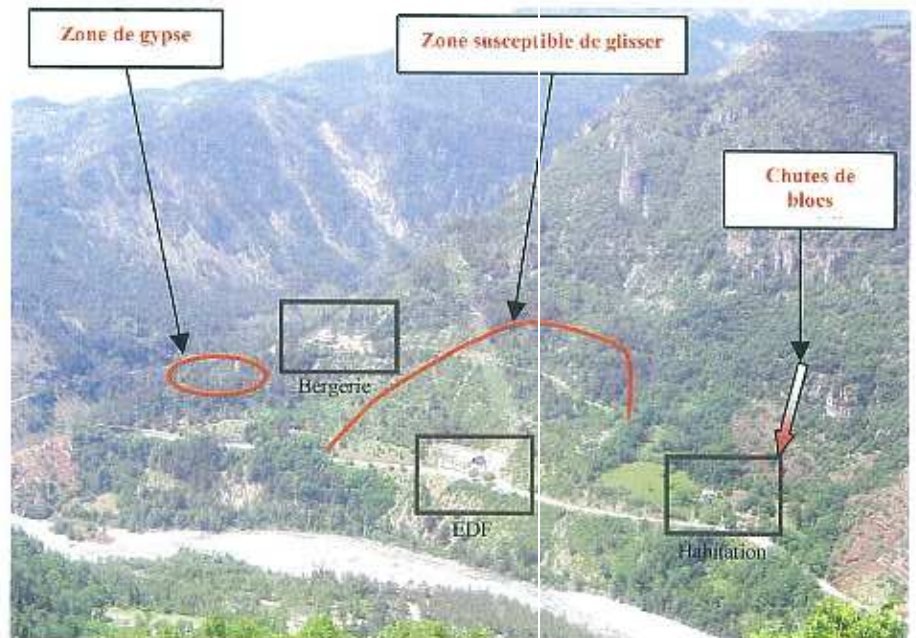
Photographie 10 : Versant rive droite de la zone de Tireboeuf et principaux enjeux

La rive droite du Var est exposée à de nombreux phénomènes (glissement, effondrement, éboulement). Les principaux enjeux sont la bergerie, le bâtiment EDF et une maison en bordure de la D 2202. Les deux habitations sont classées en aléa moyen, d'effondrement pour la bergerie (lié à une grande masse gypseuse en contrebas), et de chutes de blocs pour la maison (relatif à la falaise dolomitique qui la domine partiellement). Le bâtiment EDF est, pour sa part, située sur des terrains potentiellement instables en raison de la présence des pélites permianes imperméables surmontées par des formations superficielles d'épaisseur faible à moyenne. Le potentiel de glissement est donc relativement important.

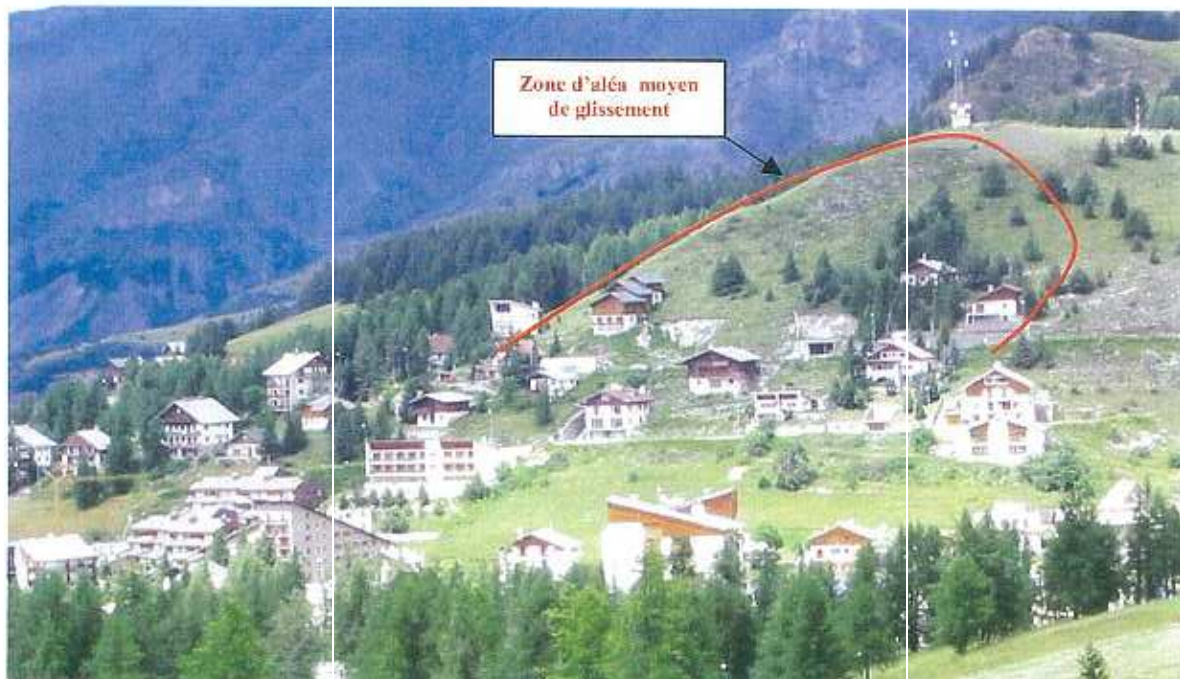
Photographie 11 : Zone de Valberg située en partie sur la commune de Guillaumes

Sur le reste des surfaces fortement urbanisées, un potentiel d'effondrement faible existe. Il est notamment lié à la présence de nombreux fontis situés en dehors du territoire communal. A ceci s'ajoute un aléa de glissement de terrain, pour les zones de pente, qui évolue du faible au moyen selon l'inclinaison.

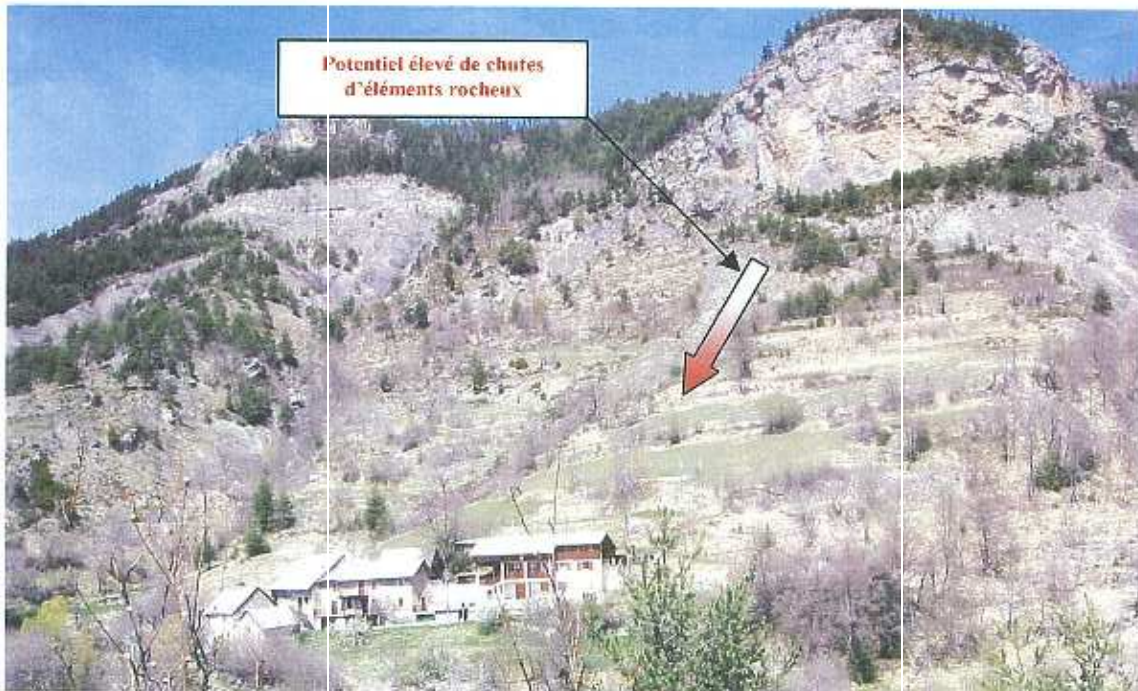
Photographie 12: Hameau de La Geyne menacé par la falaise de calcaire tithonique

Ainsi le hameau de la Geyne est situé dans une zone d'aléa moyen de chutes de blocs. La taille de la falaise, une cinquantaine de mètres, située au-dessus et la faible compacité de la roche représentent une réelle menace pour les habitations (photographie 12). Quelques blocs disséminés ($>1 \text{ m}^3$) sont d'ailleurs visibles à l'aval de ces maisons.

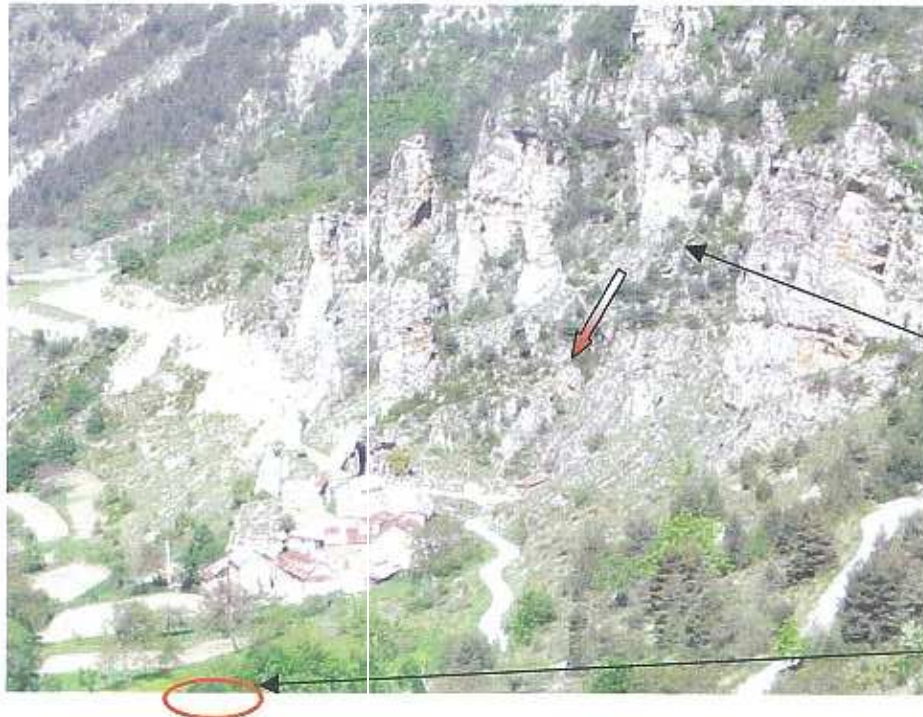
Photographie 13 :

Hameau des Veynas surplombé par les aiguilles dolomitiques

Le hameau des Veynas, situé à l'aplomb d'un massif d'aiguilles dolomitiques, possède également un aléa fort de chutes de blocs (photographie 13).

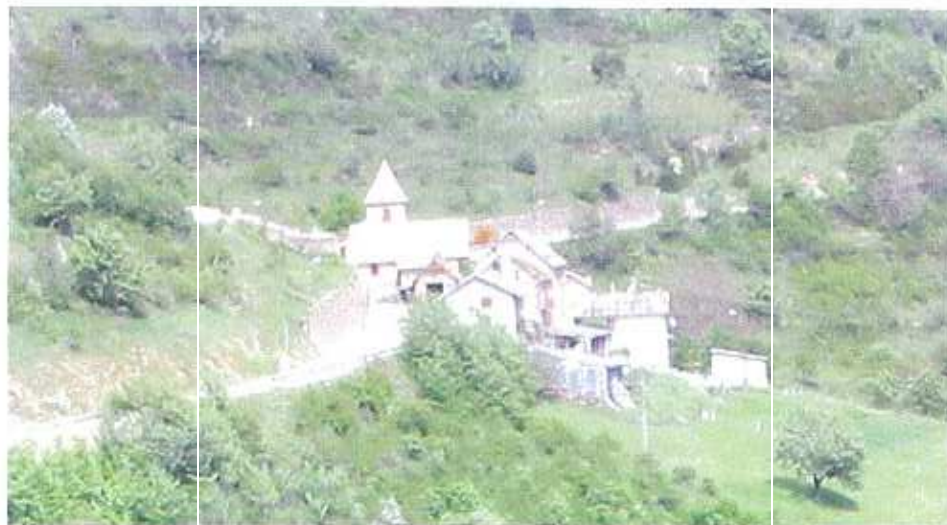
Photographie 14 : Hameau de St-Brès situé en aléa faible de glissement (faible déclivité)

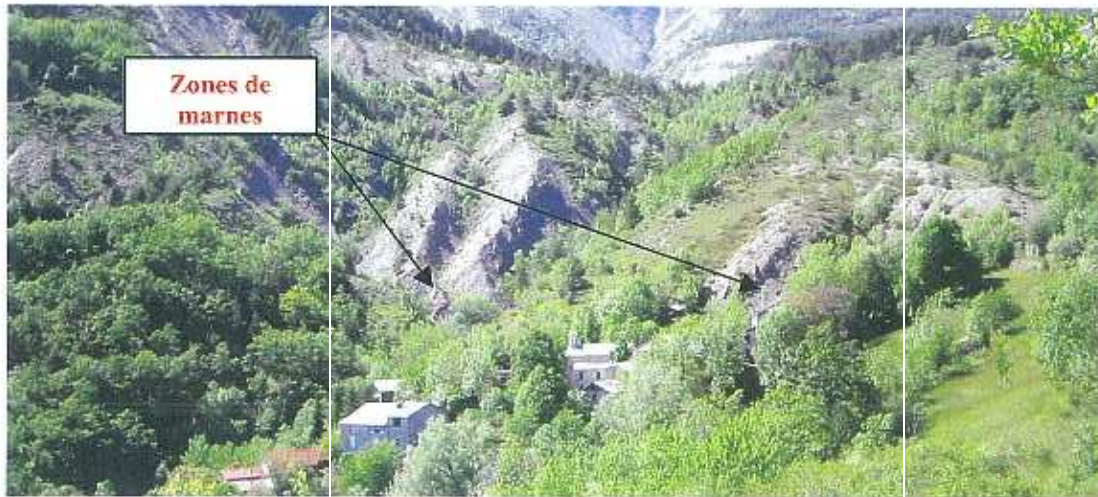
Photographie 15 : Hameau de Villeplane accolé aux marnes noires

Le hameau principal est accolé à une importante surface d'affleurements de marnes noires (photographie 15). Cette configuration géologique, associée à une pente moyenne, lui confère un aléa moyen de ravinement et de glissement. D'ailleurs l'écaillage des marnes en petites plaquettes se retrouve déposé dans les ruelles entre les maisons. Des fissures sont également visibles sur les murs, mettant en évidence l'instabilité du substrat.

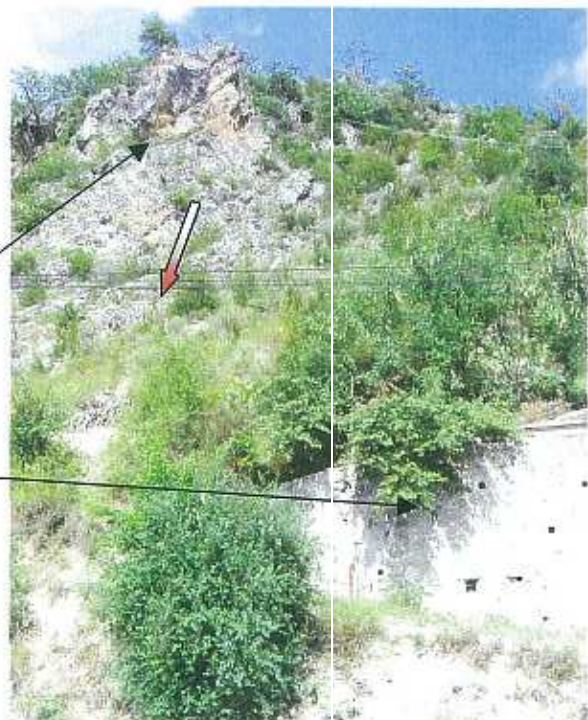
Photographie 16 : Eperon rocheux situé à proximité du hameau de Villetalle

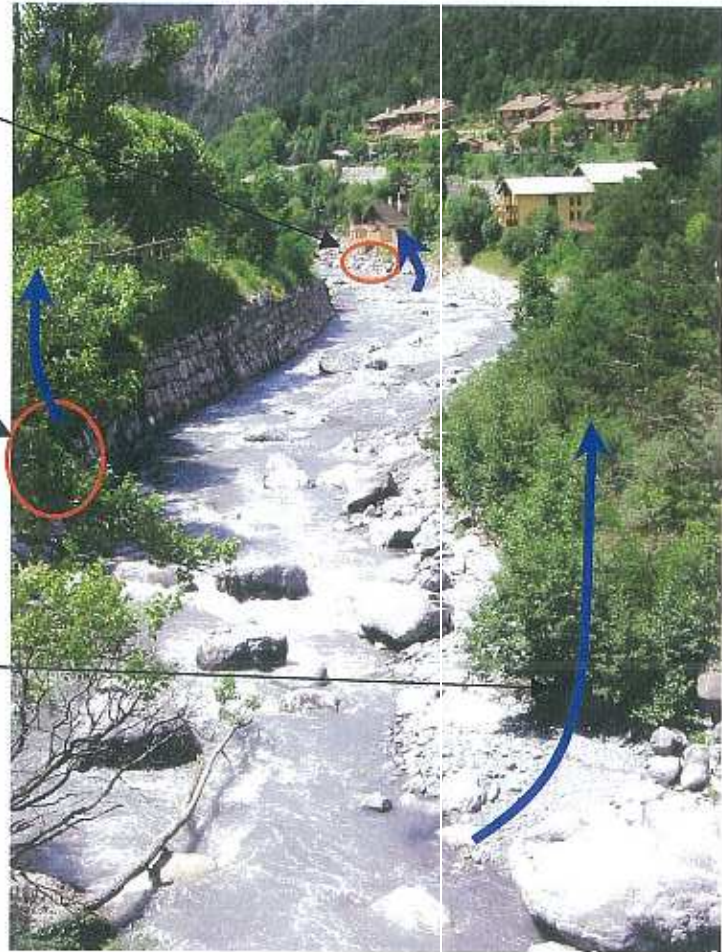
Photographie 17: Les différents points sensibles à l'aval du pont de Sauze

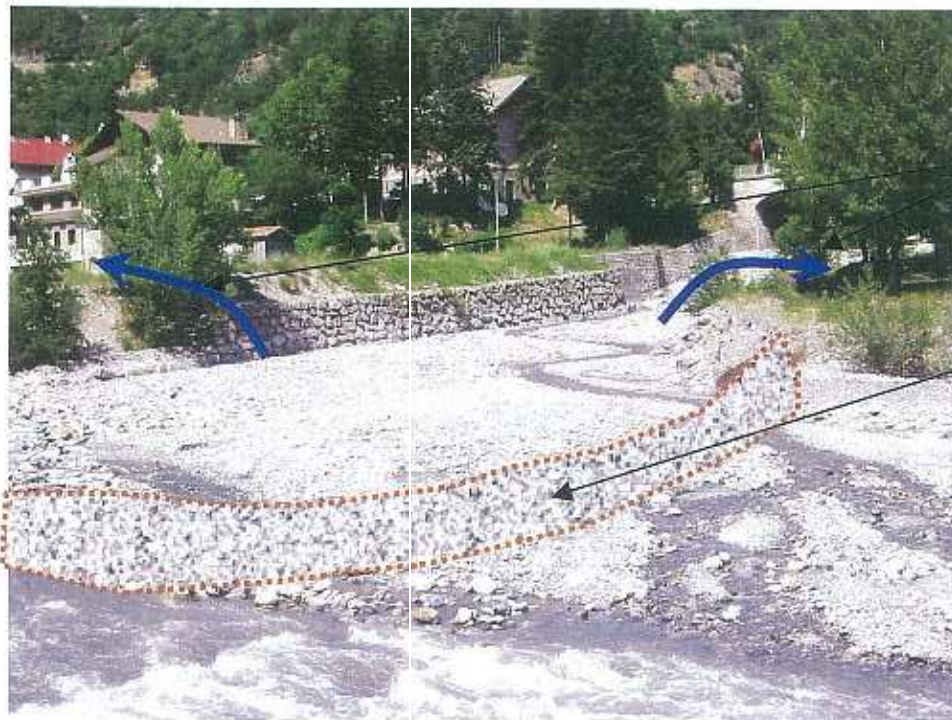
Points de débordement possible

Zone de barrage éventuelle

- D'autre part la **partie située juste à l'amont de la confluence Var-Tuébi**. En effet, l'important charriage du Tuébi peut provoquer un barrage naturel sur le Var et permettre à celui-ci de déborder sur les deux berges. Cela pourrait par exemple se produire dans un cas de figure « Var en crue décennale – Tuébi en crue centennale ». Le Var ne pourrait alors pas évacuer l'ensemble des matériaux apporté par le Tuébi (voir les calculs de débit et de transport solide en **annexe 1.1 et 1.2**)

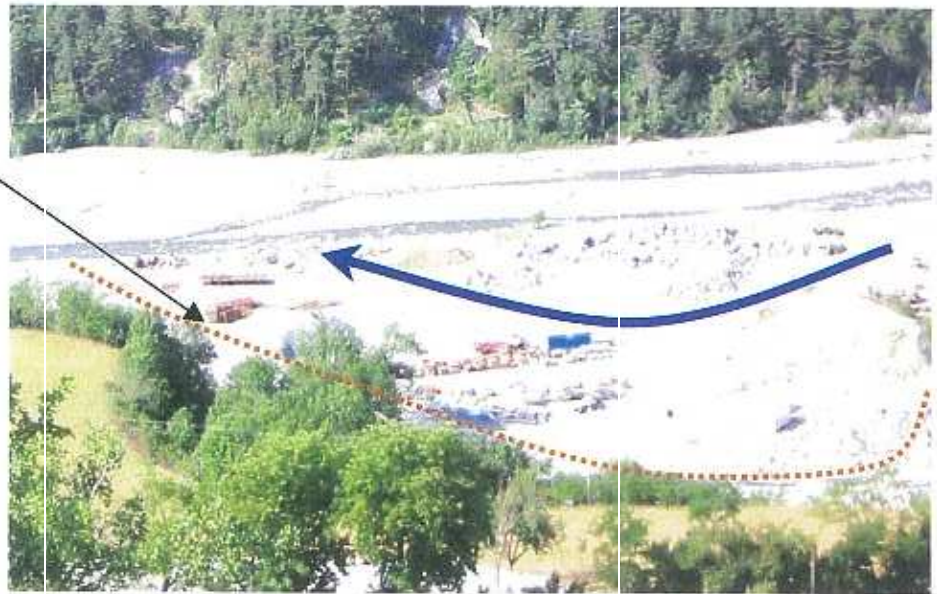
Photographie 20 :
L'entreprise de travaux
publics située dans le lit
du Var est fortement
menacée

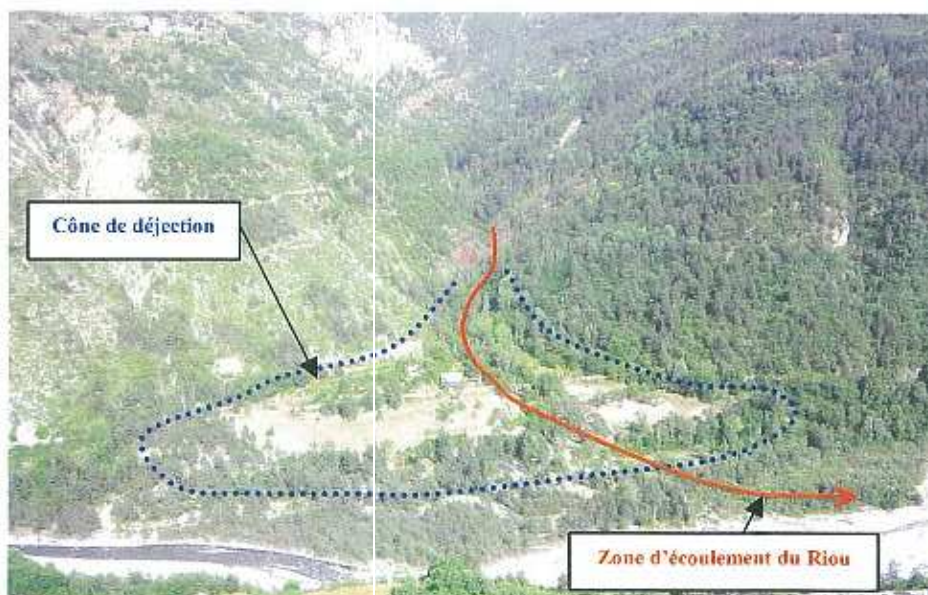
Photographie 21 :
Zone du camping
de Tireboeuf et
cône de déjection
du Riou de
Tireboeuf

Les crues du Var ne mettent aucun bâtiment en péril dans ce secteur. Le camping est situé au-delà du lit majeur. Toutefois, les crues du Riou de Tireboeuf peuvent affecter une partie des terrains bordant le torrent.

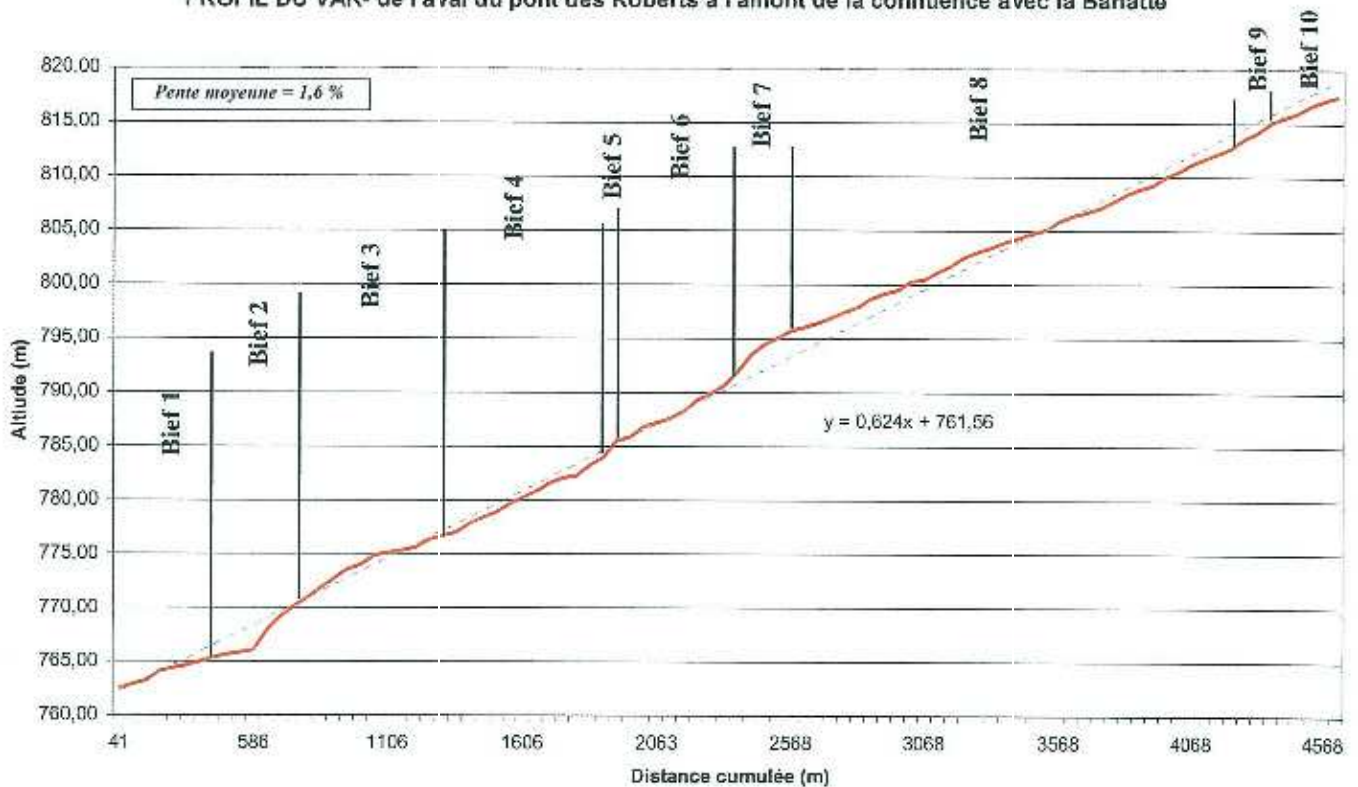
PROFIL DU VAR- de l'aval du pont des Roberts à l'amont de la confluence avec la Barlatte

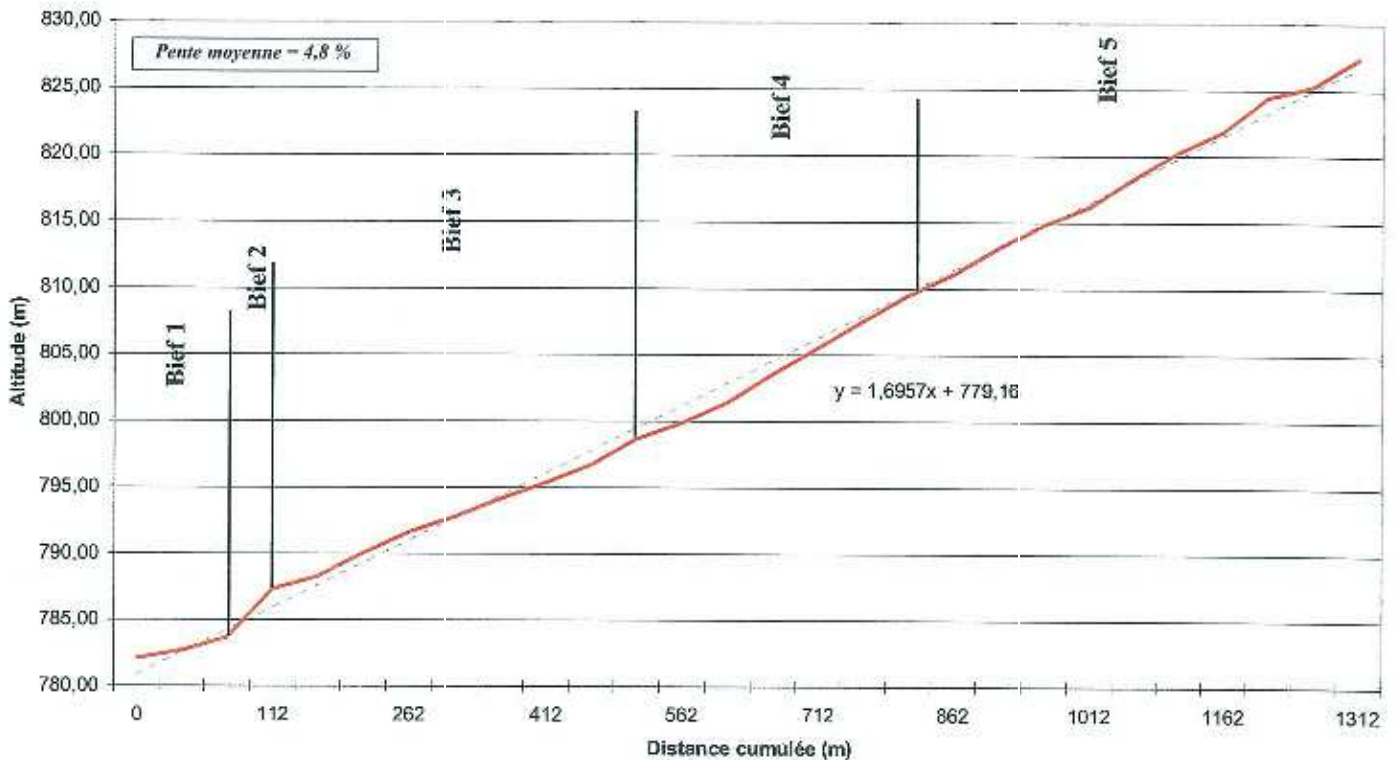
PROFIL DU TUEBI - de la confluence avec le Var à celle avec le vallon des Anseingues

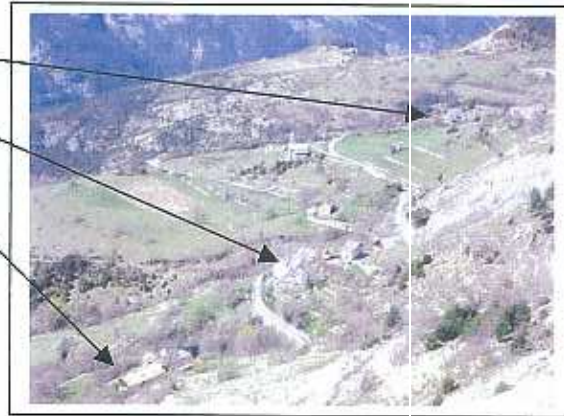
Figure 1 : Photo d'une partie de Bouchanières vue depuis la falaise de Haut-Geyrard

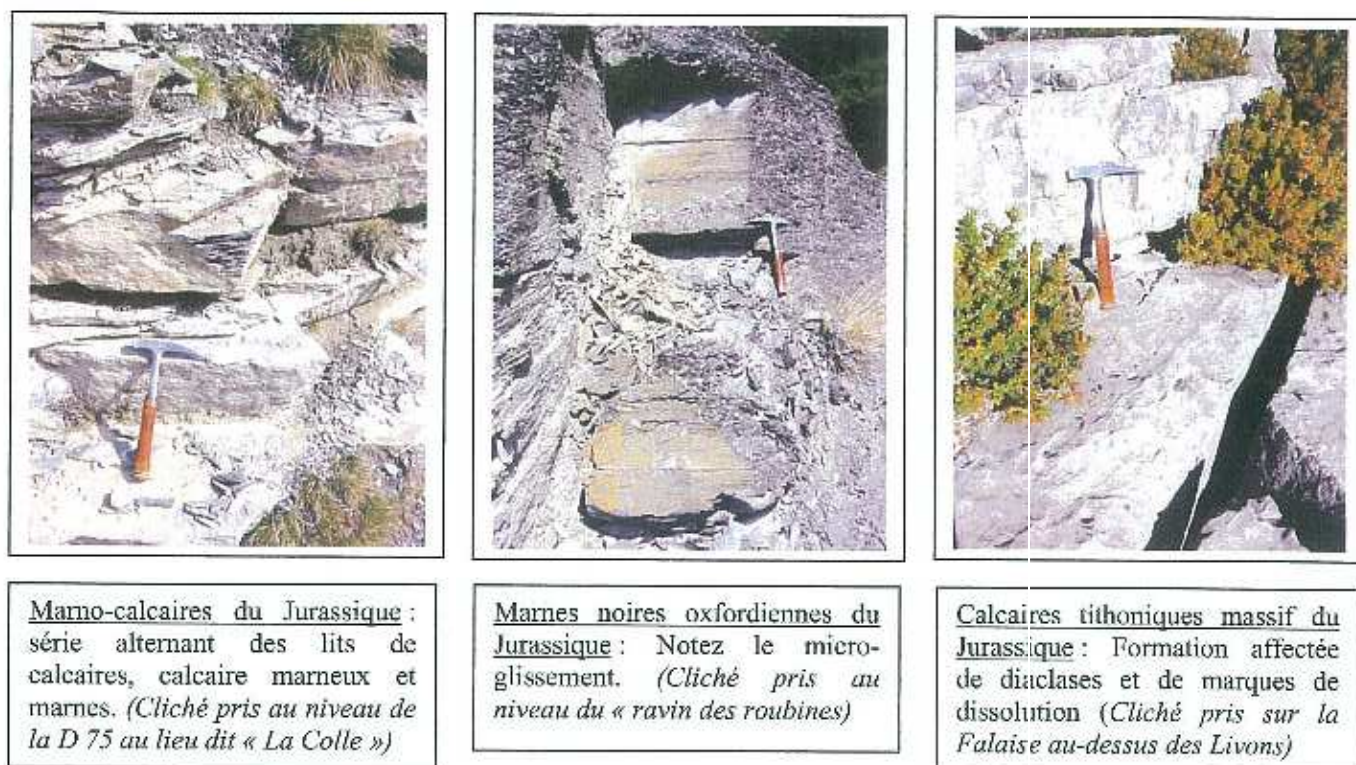
Figure 4 : Photos des affleurements de formations présentes dans la zone de Bouchanières

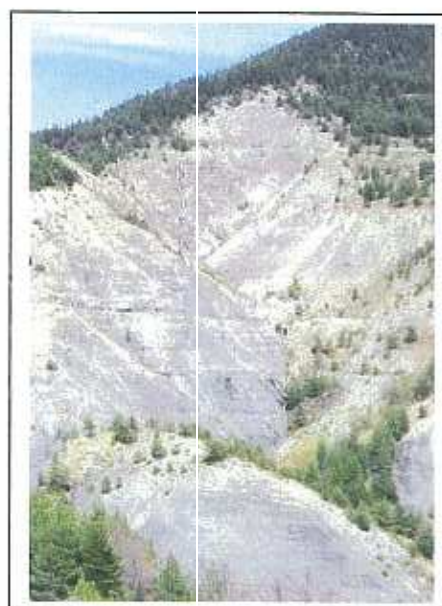
Figure 5 : Photo du ravinement intense au niveau du Ravin des Roubines à l'Est des Hivernasses (prise depuis « Les Caffans »)

Celui-ci est omniprésent sur la zone de par l'extension majeure des marnes noires oxfordiennes. Le ruissellement de surface entaille ces formations d'autant plus intensément que le terrain est peu végétalisé. Durant de fortes pluies, la quantité de matériau charrié peut être considérable et ce phénomène d'érosion peut créer des coulées boueuses. Ce processus de ravinement est donc tributaire des eaux superficielles et l'érosion intense peut être initiateur de glissement dans les zones de fortes pentes.

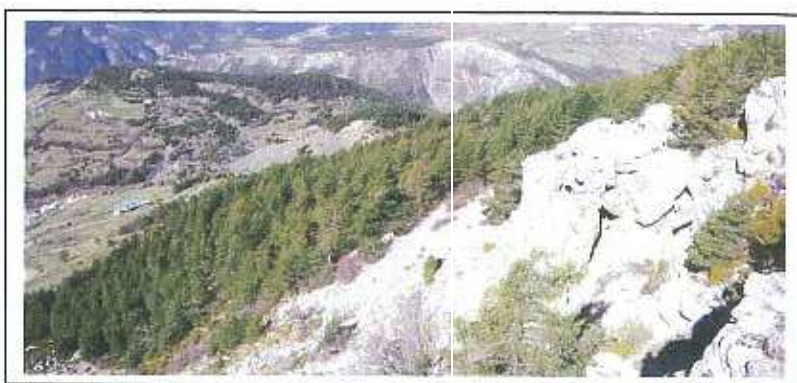
Figure 6 : Photo de la falaise de calcaire tithonique massif surplombant les Hivernasses. Les chutes de blocs sont fréquentes au regard de l'activité des éboulis et de certaines fractures.

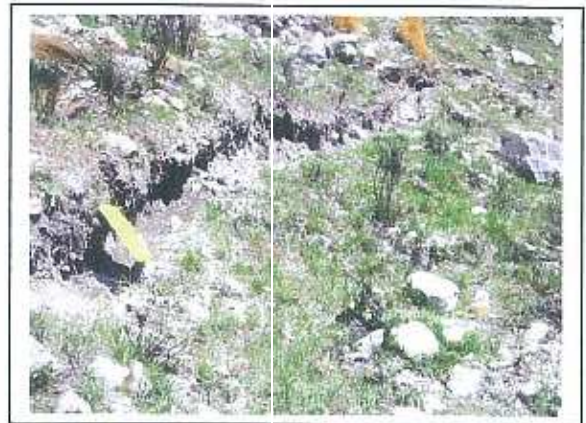
Figure 9 : Glissement (cicatrices soulignées en rouge) de la couverture superficielle (colluvions) observé à l'est du secteur de Geyrard (Bouchanières)

De nombreuses fissures et niches d'arrachements s'observent également sur la zone, particulièrement à l'amont et sur les bords des zones ravinées, mais également dans les secteurs où le glissement est de grande importance

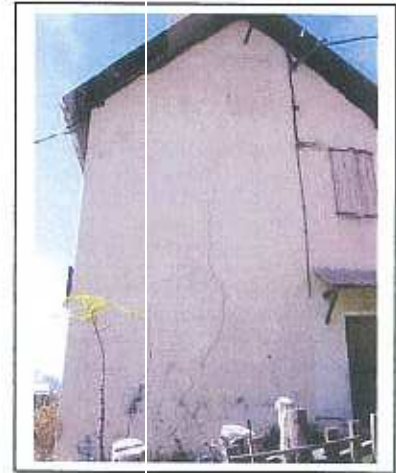
Figure 13 : Maison lézardée au Livons

Cette zone est construite en bordure d'un couloir de ravinement peu étendu et pouvant servir de goulet aux éventuelles chutes de blocs provenant de la falaise du dessus. Un glissement lent affecte la zone : des fissures dans les maisons et des murs perturbés sont visibles dans le hameau. Ce phénomène en partie lié à des venues d'eau peut-être également généré par le ravinement dans le talweg situé en contrebas.

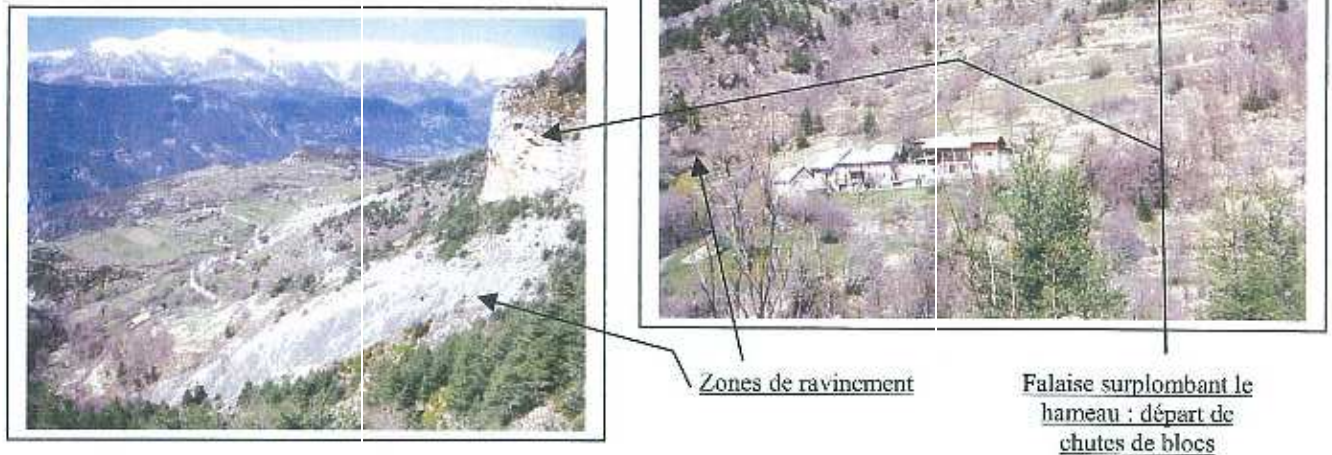
Figure 15 : Photos du secteur de La Geyne, vu depuis le bas de Geyrard (à droite) et depuis la falaise de Haut Geyrard (à gauche)

Tout comme les Livons le ravinement est présent de part et d'autre du hameau et en contrebas, de même que la solifluxion des terrains affecte les habitations. D'autre part, le danger de chutes de blocs depuis la falaise qui surplombe le hameau est important. La topographie du terrain et la végétation peu abondante accentue ce phénomène.

Au regard de ces phénomènes géologiques et notamment de la possibilité de propagation des blocs rocheux dans la pente, les secteurs ont été classés en **aléa fort ou moyen de mouvement de terrain** (GaEb3G2R2 et Eb2R2G2).

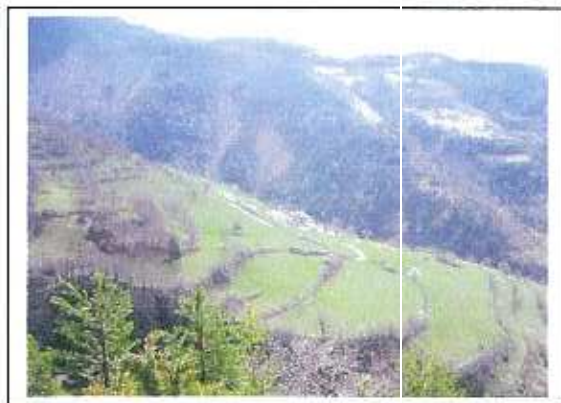
Figure 16 : Photo du versant sud sous la falaise de Haut Geyrard

Le versant regroupant ces petits hameaux ne présente pas de ravinement conséquent, les chutes de blocs provenant de la falaise de Haut Geyrard ne semblent pas l'affecter et seulement de petits glissements superficiels touchent quelques talus. Toutefois, la morphologie de la zone laisse à supposer un ancien glissement de grande ampleur et la zone située à l'est est en glissement. On notera également la présence de masses gypseuses aux abords des Jusberts.
