## COMMUNE DE LUCERAM

### PLAN DE PREVENTION DES RISQUES NATURELS PREVISIBLES RELATIF AUX MOUVEMENTS DE TERRAIN, AUX INONDATIONS ET AUX CRUES TORRENTIELLES

#### RAPPORT DE PRESENTATION

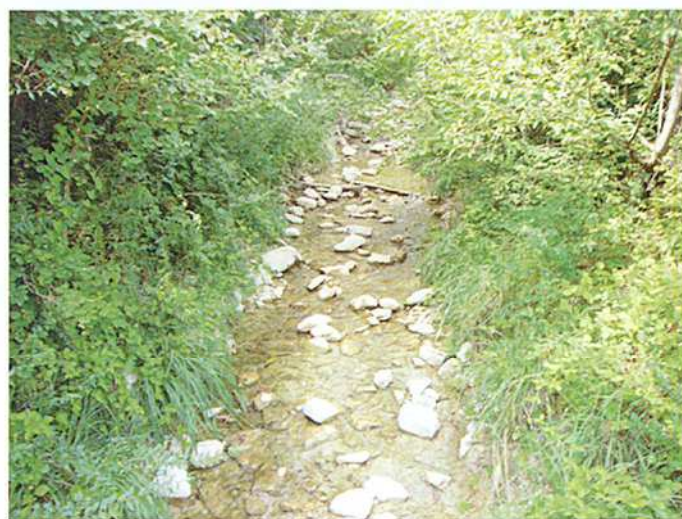
Illustration 3 : La Pighièra dans sa partie aval

Surface du bassin versant	2.23 km <sup>2</sup>
Durée caractéristique retenue	0.75 heures
Débit de pointe décennal retenu	7 m <sup>3</sup> /s
Débit de pointe centennal retenu	24 m <sup>3</sup> /s

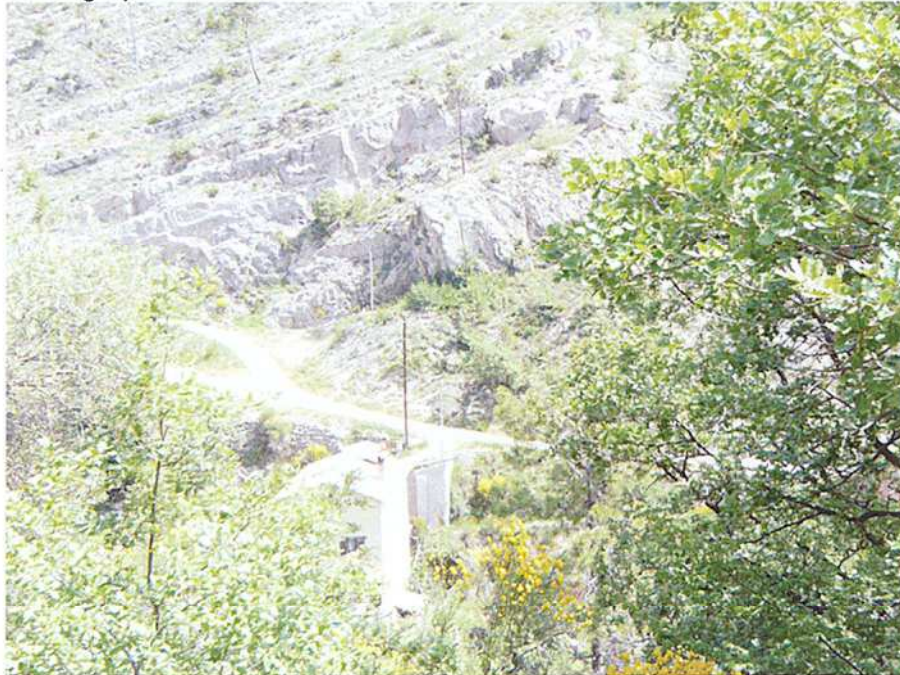
Photographie 1 : Chutes de blocs au niveau du chemin de la Foux (cliché RTM 06)

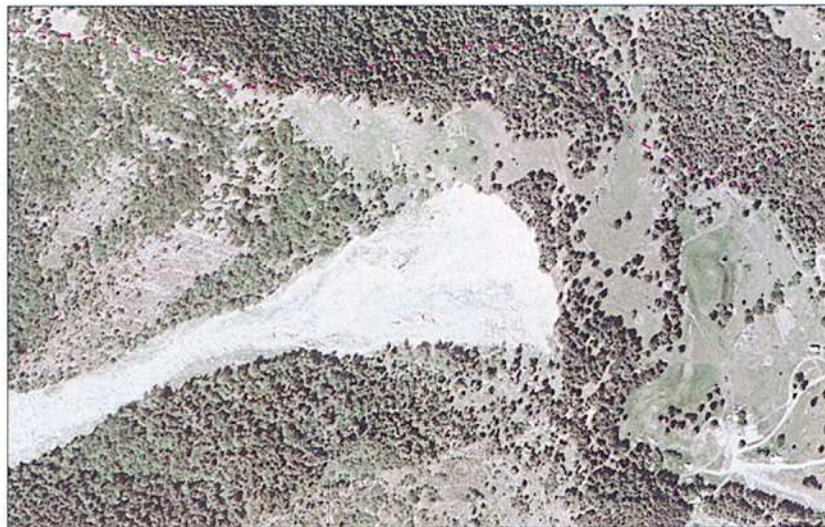
**Photographie 2 : Glissement Granges du Lac à Peïra-Cava (extrait orthophotoplan)**

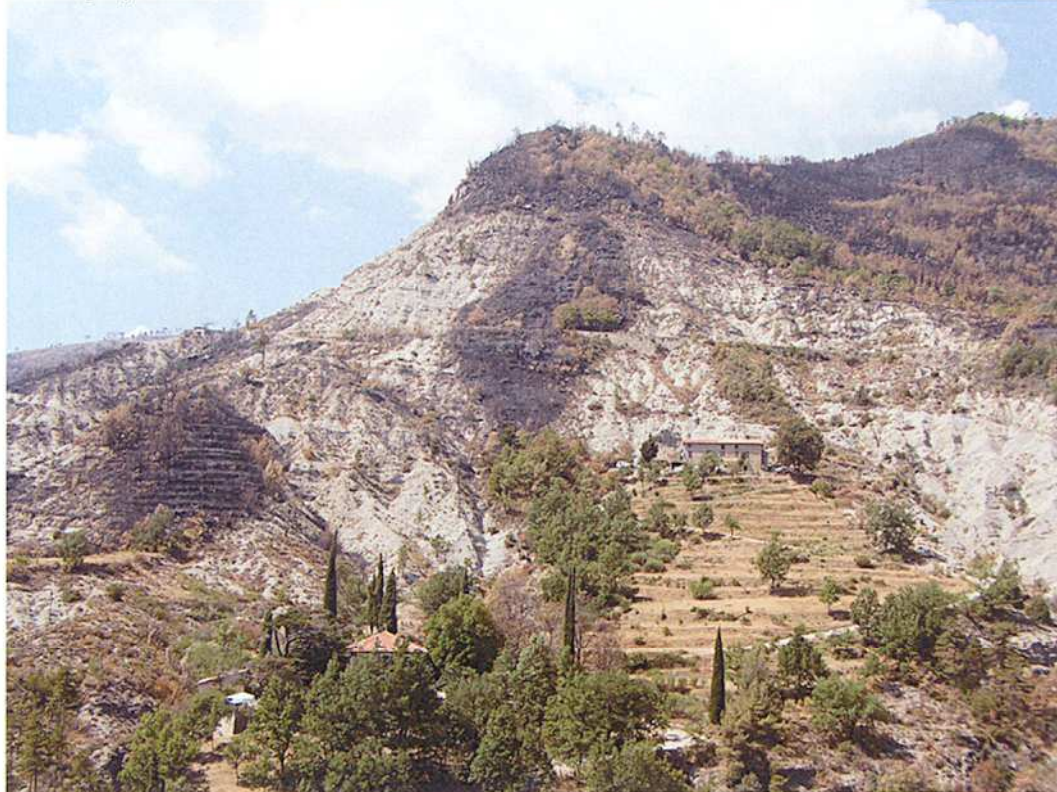
Photographie 3 : Ravinement au niveau du secteur du vallon des Chimères (cliché RTM 06)

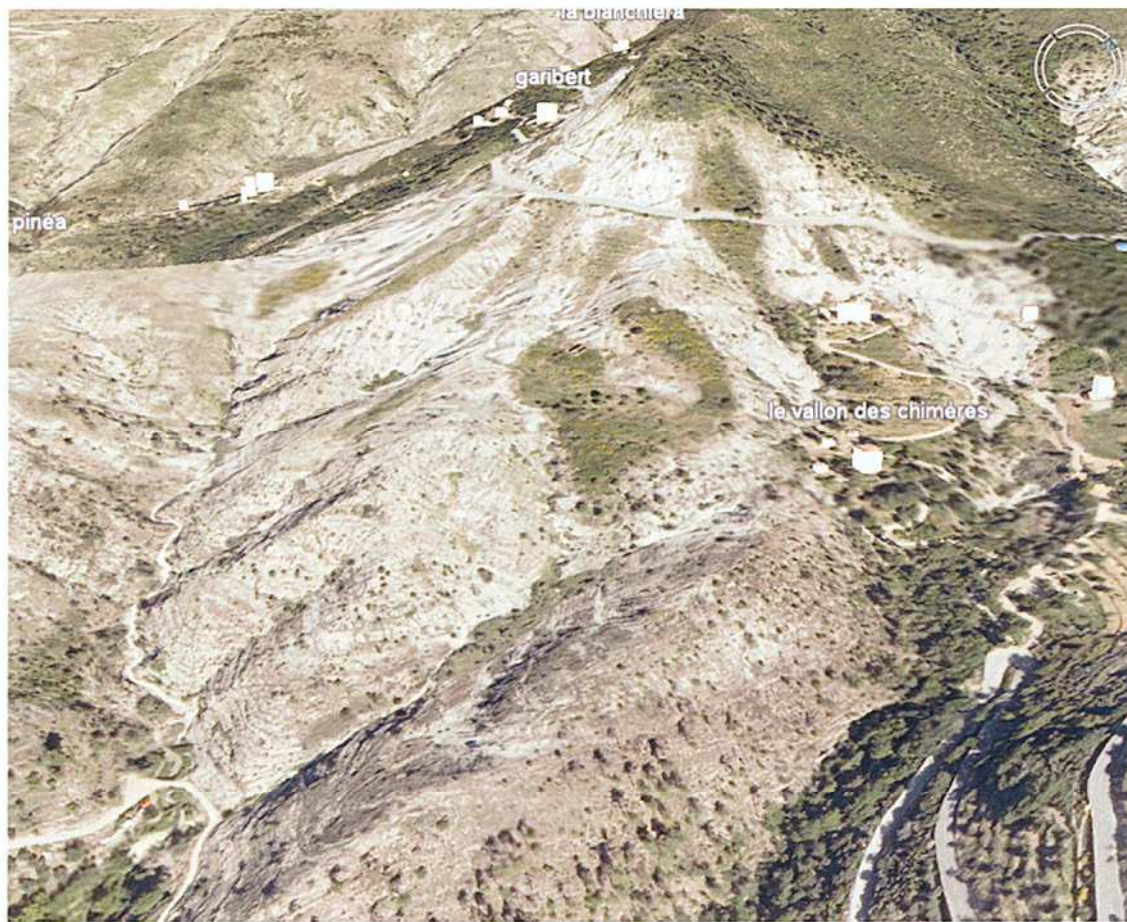
Ces versants sont affectés par d'important phénomène de ravinement. Les habitats isolés de ce secteur ne sont pas exposés directement à ces phénomènes de grande ampleur. Seules leurs voies d'accès sont soumises par endroit à l'aléa ravinement.

Vue 3D du vallon de Chimères et de Caïnéa. (Source <http://www.carto-cg06.fr/fr/portail-3d>)

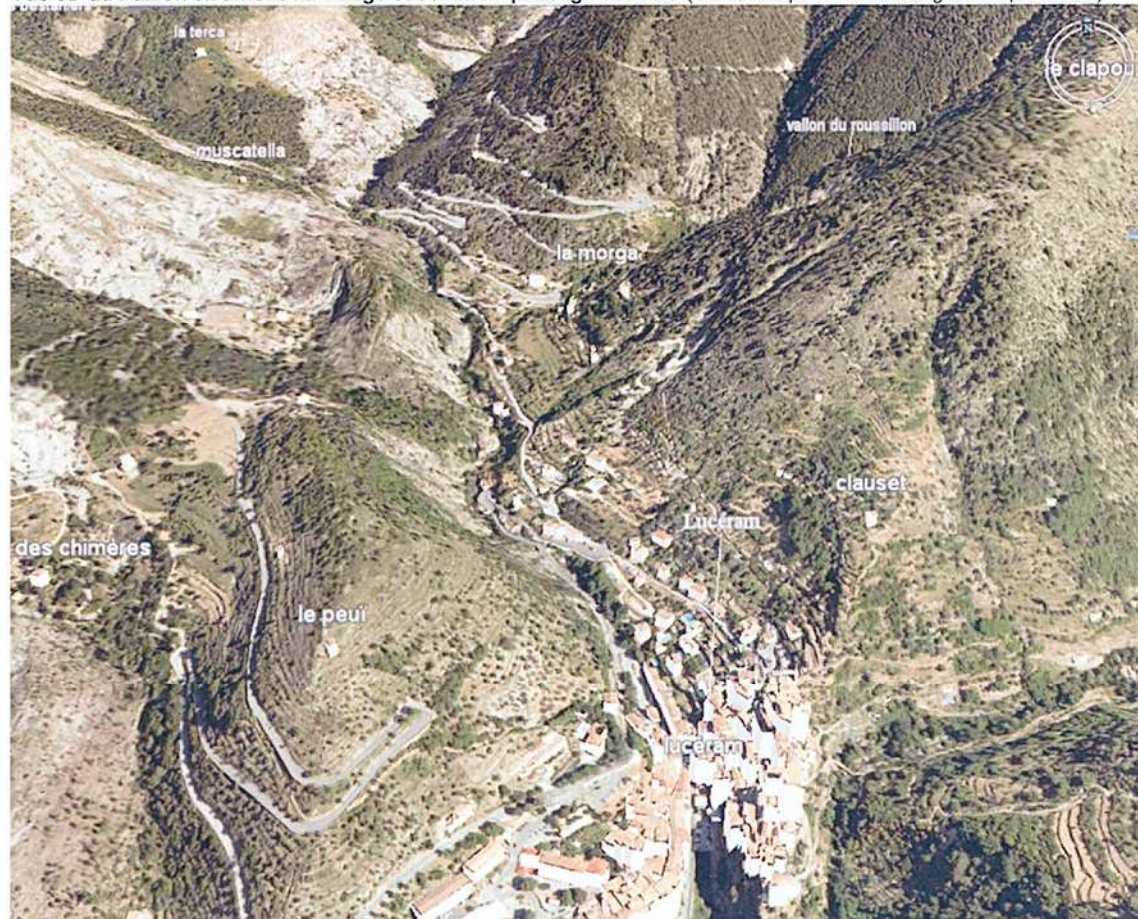
l'encombrement du lit n'est donc pas connu. Le dimensionnement de ces aménagements permet le passage de la crue centennale.

Vue 3D du Paillon en amont du village et sortie du passage couvert. (Source <http://www.carto-cg06.fr/fr/portail-3d>)
