Étude du risque de mouvements de terrain

RAPPORT DE PRESENTATION

Propriétés de MM. NEHL et M. OLIVIER

Menton (06)

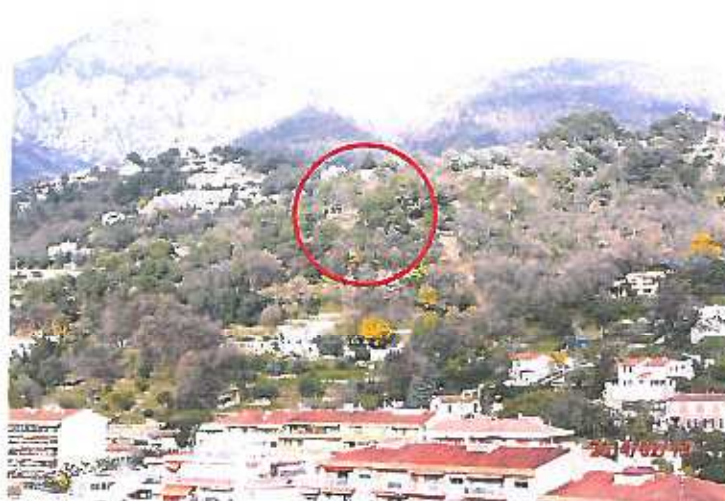
Photo n° 1 et 2 : vue de la zone d'étude depuis la rive droite du ravin de Careï

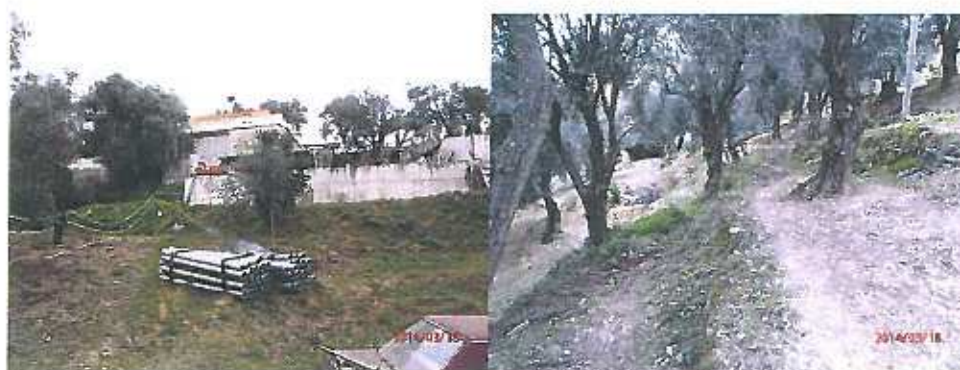
**Photo n° 3 et 4 : vue du site sous la villa de MM. Nehl
Vue de l'oliveraie à mi-pente**

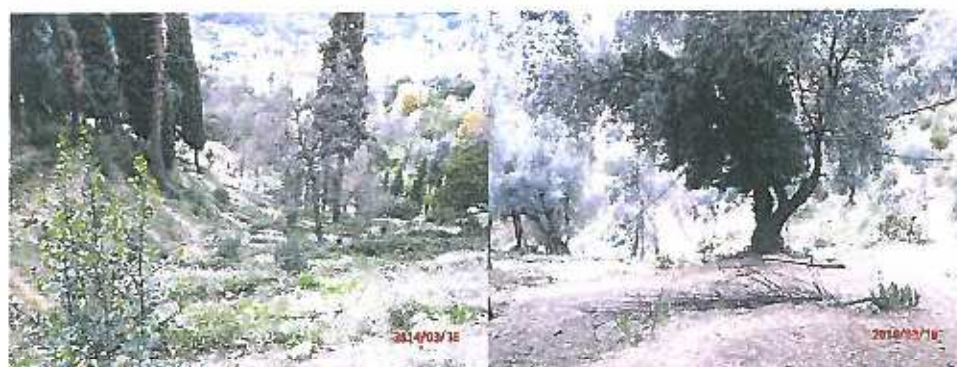
**Photo n° 5 et 6 : vue du talweg principal depuis l'amont (E)
Vue du talweg secondaire S**

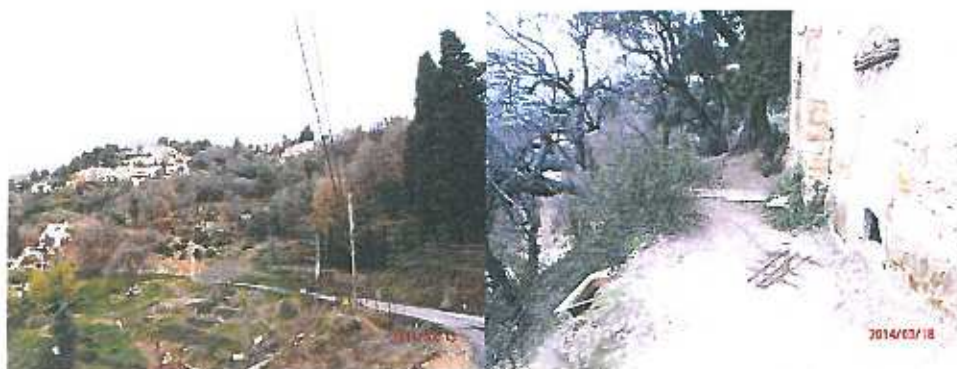
**Photo n° 7 et 8 : vue de la partie aval de la propriété de MM. Nehl
Vue de la ruine en partie médiane**

- ❑ Maison de MM. Nehl : faible actuellement. Sa vulnérabilité peut augmenter fortement en cas de terrassement plus en aval.
- ❑ Ruine de la parcelle 180 : moyenne à forte. Actuellement, la ruine ne présente pas de désordres importants. Le talus situé derrière sa façade amont est effondré partiellement. On ne peut exclure un glissement venant pousser sur sa façade amont. Sa position la rend sensible au ravinement ou à tout glissement aval pouvant ensuite régresser.

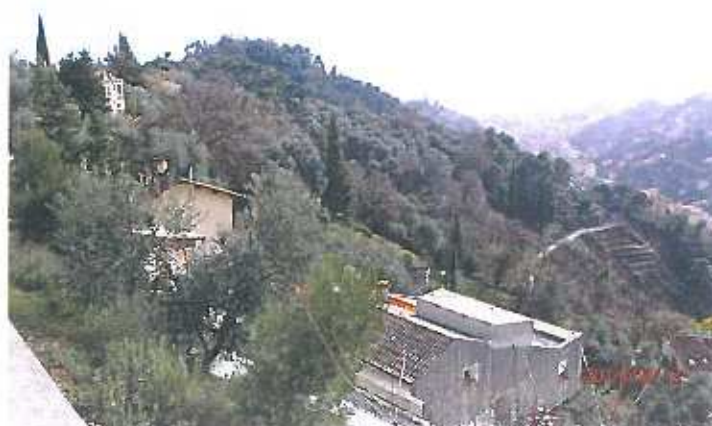
Photo n° 9 : vue de la propriété de M. Olivier depuis le nord

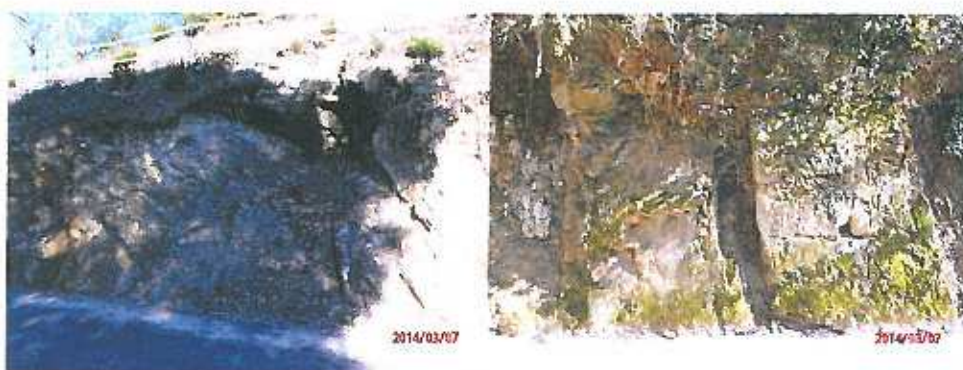
Il a été relevé sur le terrain un pendage de l'ordre de 40-50° vers le NW dans l'extrémité SE, de l'ordre de 5 à 23° vers le SW dans la partie centrale et de l'ordre de 50-55° vers le S.SW au SW de la propriété.

Photo n° 10 et 11 : allure du flysch dans l'angle SW de la propriété de MM. Nehl - Evidement des zones marneuses tendres par l'érosion

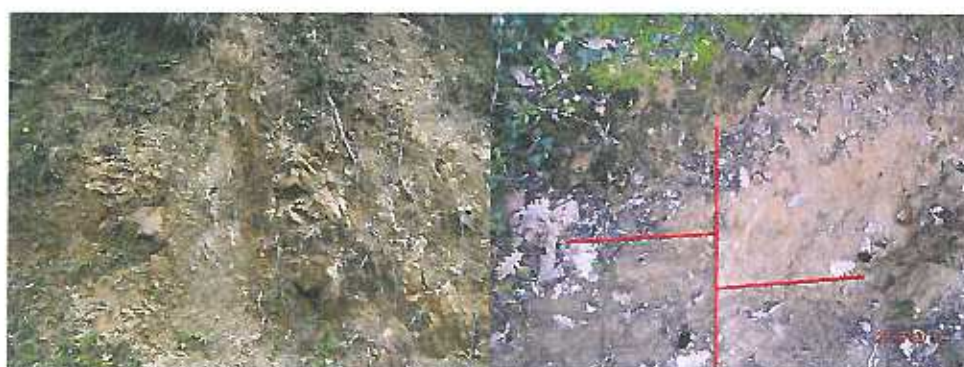
**Photo n° 12 et 13 : variations de faciès dans le flysch
Faille dans le flysch (propriété de MM. Nehl)**

Aucun relevé de pendage n'est effectué sur le site. Or, le pendage des couches du flysch est très variable, même à l'échelle de la propriété de MM. Nehl. Il a été relevé de brusques variations de pendages, trahissant la présence de failles, de plis resserrés ou de paquets glissés.

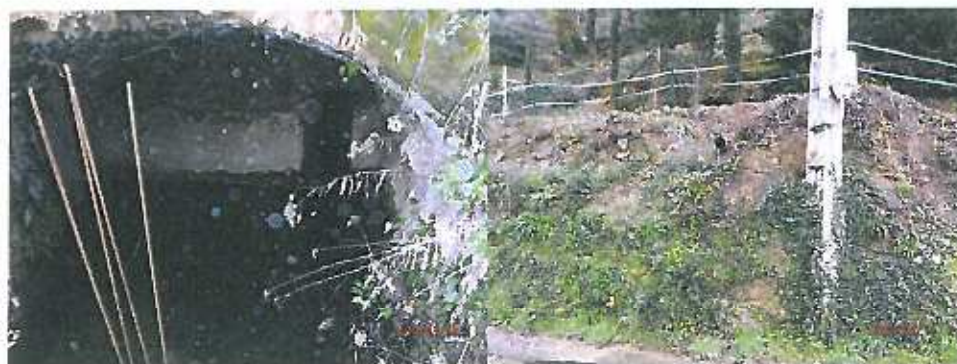
La seconde se trouve au N de la parcelle AK 458. La longueur de la galerie serait de 10 m. Elle coulait le jour de la visite du 18 mars 2014. Sa cote topographique est d'environ 108 m.

**Photo n° 14 et 15 : Barme au-dessus de la route du Mont-Gros
Surverse de la barme (propriété de MM. Nehl)**

Or, il existe deux « barmes » sur la partie basse du terrain de MM. Nehl, coulant une bonne partie de l'année. Ces barmes sont alimentées par le réseau de fractures situé entre ces ouvrages et la route des Ciappes, soit 90 m depuis le pied de la propriété jusqu'au sommet ou 65 m de la route du Mont-Gros à la route des Ciappes.

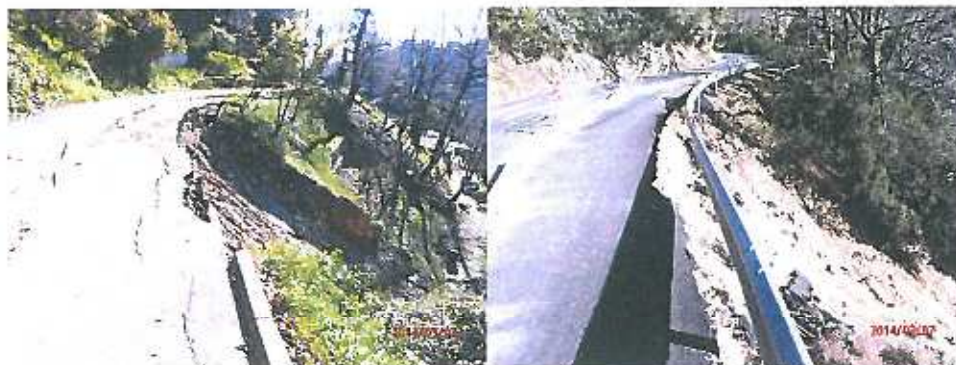
- Un effondrement de la route du Mont-Gros à environ 200 m en amont de la propriété de MM. Nehl.
- Un effondrement de la route du Mont-Gros immédiatement en aval de la propriété de MM. Nehl.
- Des déstabilisations de talus suite à des terrassements.

Photo n° 16 et 17 : route des Ciappes effondrée en amont de la propriété de MM. Nehl
Route des Ciappes effondrée en aval de la propriété de MM. Nehl

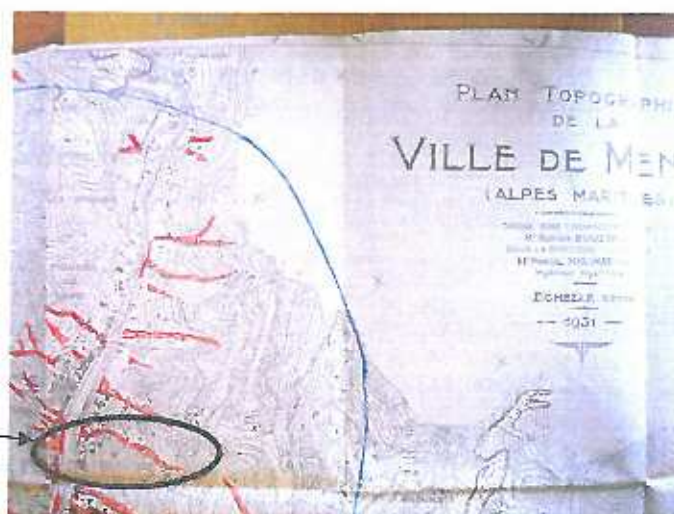
Coulée dans le
secteur d'étude

**Photo n° 18 : Position des événements de 1952
Schéma**
