## COMMUNE DE SAINT-MARTIN-VESUBIE

### PLAN DE PREVENTION DES RISQUES NATURELS PREVISIBLES DES PHENOMENES AVALANCHEUX

#### RAPPORT DE PRESENTATION

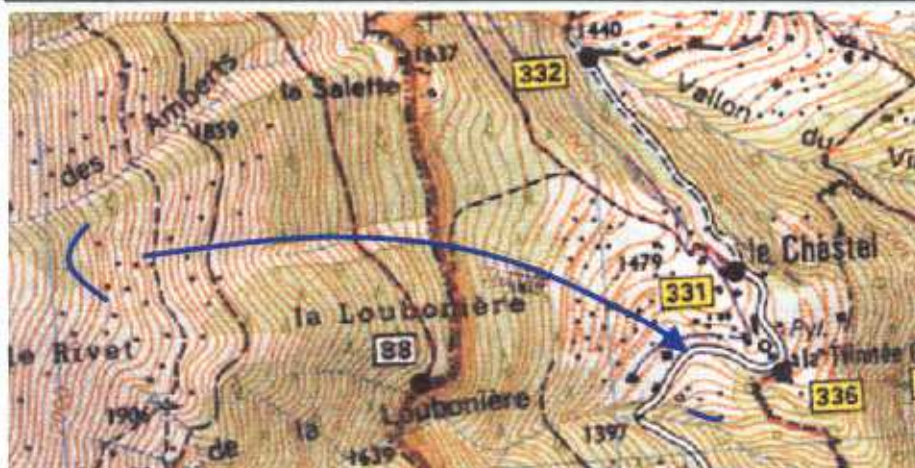
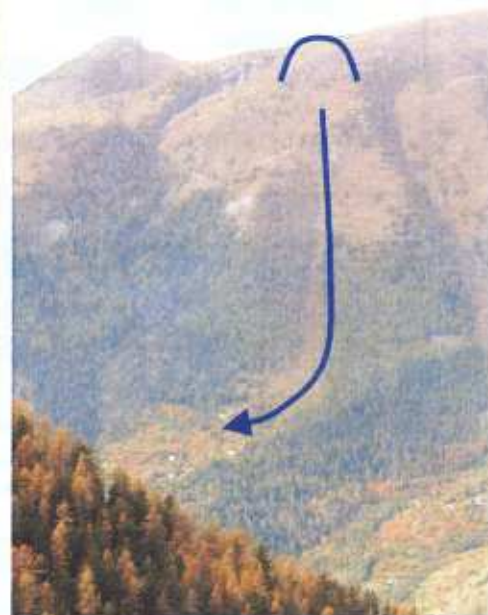
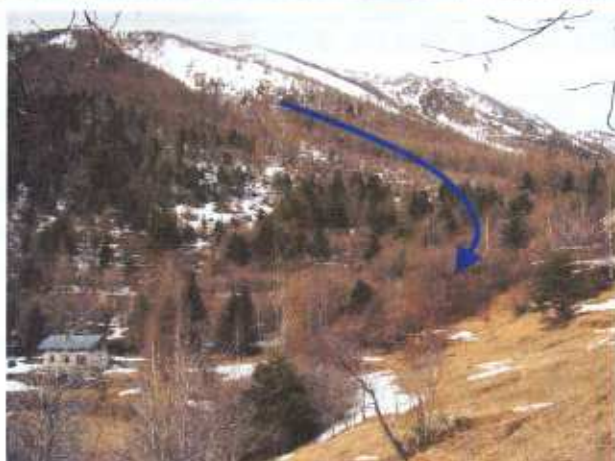
Commune : <b>VALDEBLORE</b>	N° département : <b>06</b>
Lieudit : <b>Hameau le Chastel</b>	
CLPA <input type="checkbox"/> Nom <b>Le Chastel</b>	Edition : <b>1999</b> Carte N° d'avalanches <b>9</b>
EPA <input type="checkbox"/> N° d'avalanches	<b>75</b>
Site Sensible avalanche <input type="checkbox"/>	N° SSA : <b>06127_028</b> SMV <b>1</b>

Altitude (approximative)	Zone de départ	2050	mètres	Pente	Zone de départ	Entre 62 et 75%		
	Zone d'arrivée	1480	mètres		moyenne	51%		
Dénivelé	570		mètres					
Exposition générale	N	<input type="checkbox"/>	NE	<input type="checkbox"/>	E	<input type="checkbox"/>	SE	<input type="checkbox"/>
	S	<input type="checkbox"/>	SO	<input type="checkbox"/>	O	<input type="checkbox"/>	NO	<input type="checkbox"/>
Configuration	Couloir étroit	<input type="checkbox"/>	Couloir évasé	<input type="checkbox"/>	Versant large	<input type="checkbox"/>		
Géomorphologie								
Couverture végétale	Sol nu	<input type="checkbox"/>	Pelouse	<input type="checkbox"/>	Hautes herbes	<input type="checkbox"/>	Basse végétation	<input type="checkbox"/>
	Reboisement	<input type="checkbox"/>	Arbres épars	<input type="checkbox"/>	Autres	<input type="checkbox"/>	à préciser.....	
Traces d'avalanches passées	Bois cassé	<input type="checkbox"/>	Végétation penchée	<input type="checkbox"/>	Bâtiments endommagés	<input type="checkbox"/>	Autres : ..... <input type="checkbox"/>

Archives	Nature	Faits
	EPA Site 75	5 événements : 02/1978, 02/1978, 04/1978, 03/1979, 03/1979
Témoignage	Date	Dernière observation : mars 1971. Annuelle en coulée. Dégâts sur 1 grange durant l'hiver 1959-60. Déclenchement sur la commune de Valdeblore. Arrivée sur la commune de St-Martin-Vésubie.
	d'enquête avril 1975

Niveau d'aléas	Observations
Fort	L'aléa avalancheux susceptible de se produire dans ce secteur a une intensité importante puisque au vu de la pente, elle développe des pressions supérieures à 30 kPa. De plus les traces laissées par les avalanches dans leur zone d'arrêt démontrent la puissance du phénomène. L'évènement de l'année 1971 correspond à une période d'enneigement abondante sur l'ensemble du massif alpin.
Moyen	Une enveloppe d'aléa moyen se situe sur les planches actuellement boisées en dessous de l'altitude 1480.

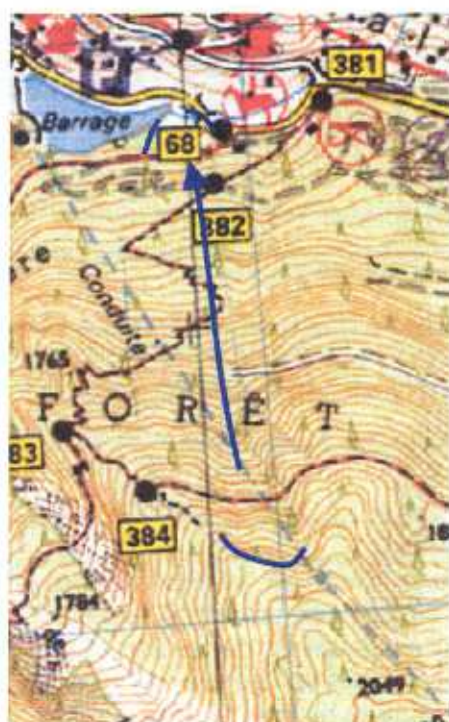
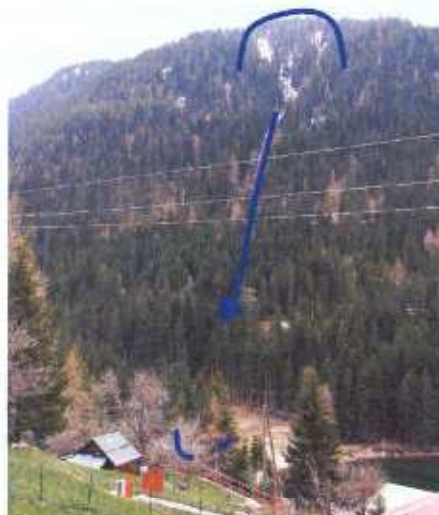
### Couloir de la Chapelle – Clpa 41

Commune : <b>St-Martin-Vésubie</b>	N° département : <b>06</b>
Lieudit : <b>Barrage du Boréon</b>	
CLPA <input type="checkbox"/> Nom <b>Couloir de la Chapelle</b>	Edition : <b>Juillet 2006</b> N° d'avalanches <b>41</b>
EPA <input type="checkbox"/> N° d'avalanches	<b>34</b>
Site Sensible avalanche <input type="checkbox"/>	N° SSA : <b>06127 014 SMV 14</b>

Altitude (approximative)	Zone de départ	1890	mètres	Pente	Zone de départ	Entre 62 et 75%		
	Zone d'arrivée	1510	mètres		moyenne	68%		
Dénivelé	380		mètres					
Exposition générale	N	<input type="checkbox"/>	NE	<input type="checkbox"/>	E	<input type="checkbox"/>	SE	<input type="checkbox"/>
	S	<input type="checkbox"/>	SO	<input type="checkbox"/>	O	<input type="checkbox"/>	NO	<input type="checkbox"/>
Configuration	Couloir étroit	<input type="checkbox"/>	Couloir évasé	<input type="checkbox"/>	Versant large	<input type="checkbox"/>		
	Géomorphologie							
Couverture végétale	Sol nu	<input type="checkbox"/>	Pelouse	<input type="checkbox"/>	Hautes herbes	<input type="checkbox"/>	Basse végétation	<input type="checkbox"/>
	Reboisement	<input type="checkbox"/>	Arbres épars	<input type="checkbox"/>	Autres	<input type="checkbox"/>	à préciser.....	
Traces d'avalanches passées	Bois cassé	<input type="checkbox"/>	Végétation penchée	<input type="checkbox"/>	Bâtiments endommagés	<input type="checkbox"/>	Autres : ..... <input type="checkbox"/>

Archives	Nature	Faits
	EPA Site 34	2 événements : 03/1957, 04/1984 1 événement en mars 2006 : Observation d'avalanche confirmée du couloir CLPA (flèche) situé à l'est du couloir CLPA n°41 - recueil de témoignage du daineur de la piste de ski de fond (l'avalanche s'est arrêtée à quelques dizaines de mètres à l'amont de la piste de ski de fond).
Témoignage CLPA	Date d'enquête avril 1975	Fréquence : rare - Elle s'arrête en général dans la forêt; mais elle a déjà atteint la route où elle finit en coulée plutôt qu'en avalanche.

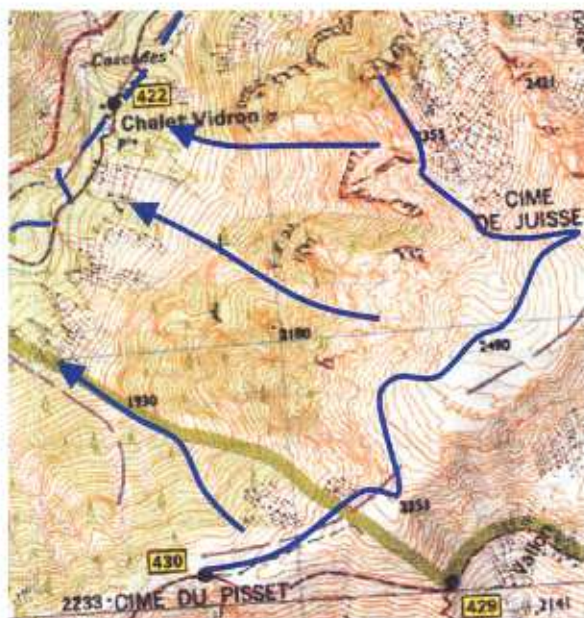
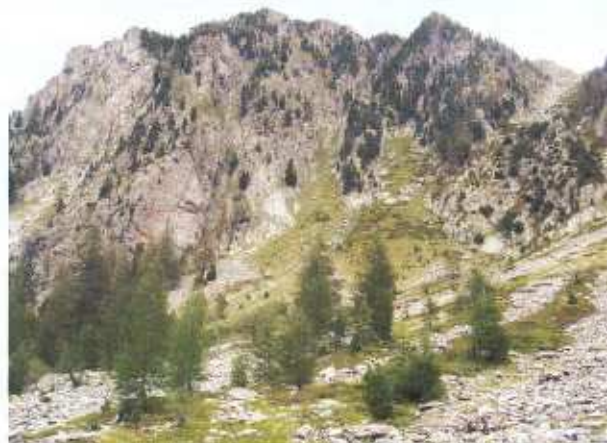
Commune : <b>St-Martin-Vésubie</b>	N° département : <b>06</b>
Lieudit : <b>Cime de Juisse</b>	
CLPA <input type="checkbox"/> Nom <b>Cime de Juisse</b>	Edition : <b>Juillet 2006</b> N° d'avalanches <b>34</b>
EPA <input type="checkbox"/> N° d'avalanches	<b>200</b>
Site Sensible avalanche <input type="checkbox"/>	N° SSA : <b>06127_007 SMV 39</b>

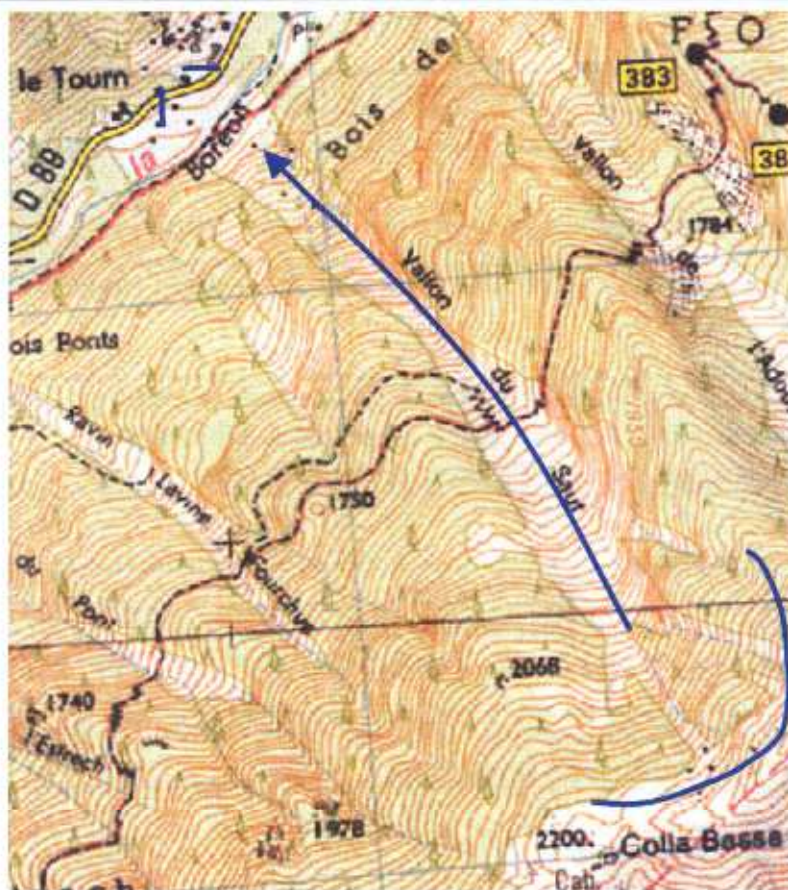
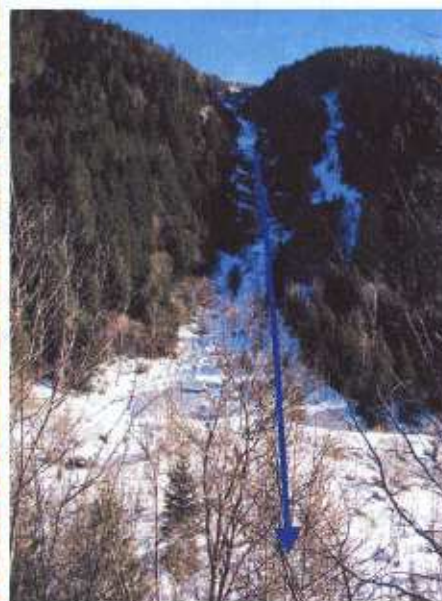
Commune : <b>St-Martin-Vésubie</b>	N° département : <b>06</b>
Lieudit : <b>Le Tourn</b>	
CLPA <input type="checkbox"/> Nom <b>Vallière du Saut</b>	Edition : <b>Juillet 2006</b> N° d'avalanches <b>43</b>
EPA <input type="checkbox"/> N° d'avalanches	<b>36</b>
Site Sensible avalanche <input type="checkbox"/>	N° SSA : <b>06127 016 SMV 27</b>

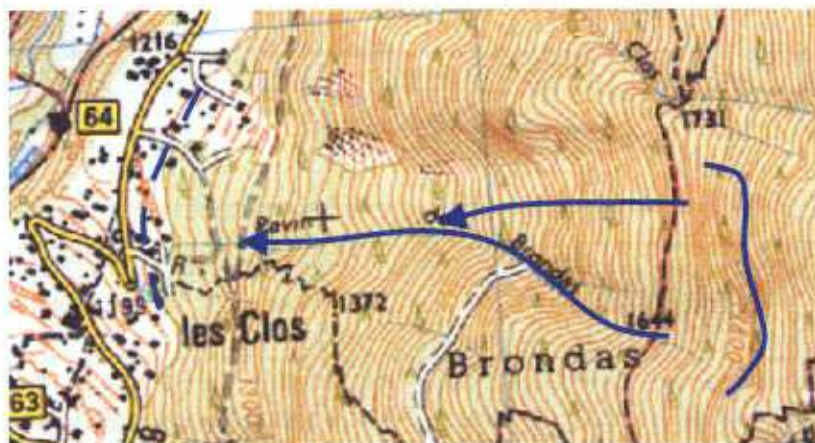
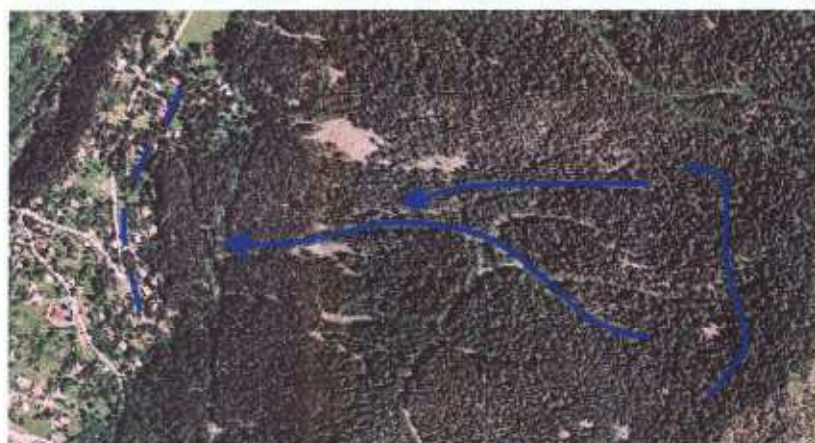
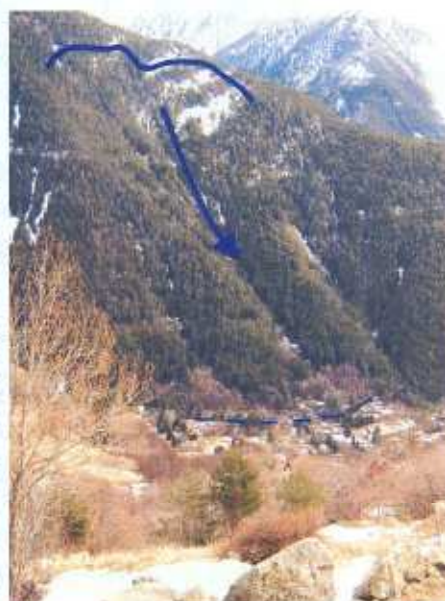
Commune : <b>St-Martin-Vésubie</b>	N° département : <b>06</b>
Lieudit : <b>Les Clos</b>	
CLPA <input type="checkbox"/> Nom <b>Ravin de Brondas</b>	Edition : <b>Juillet 2006</b> N° d'avalanches <b>48</b>
EPA <input type="checkbox"/> N° d'avalanches	<b>(N°40 abandonné)</b>
Site Sensible avalanche <input type="checkbox"/>	N° SSA : <b>06127_002</b> SMV 34

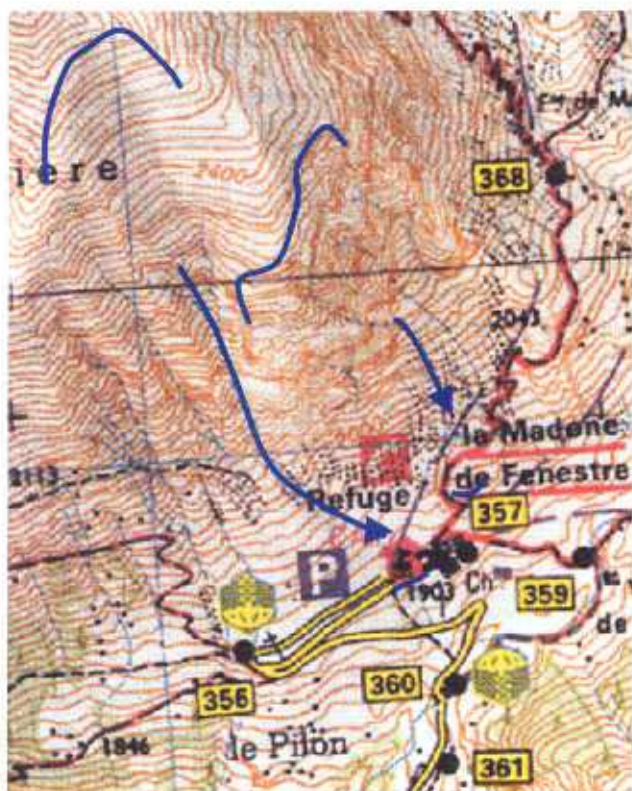
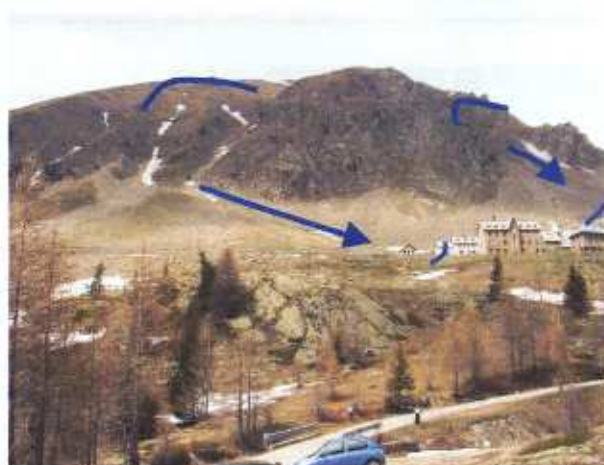
Commune : <b>St-Martin-Vésubie</b>	N° département : <b>06</b>
Lieudit : <b>Refuge de la Madone de Fenestre</b>	
CLPA <input type="checkbox"/> Nom <b>Madone Fenestre</b>	Edition : <b>Juillet 2006</b> N° d'avalanches <b>64</b>
EPA <input type="checkbox"/> N° d'avalanches	<b>202 - 203</b>
Site Sensible avalanche <input type="checkbox"/>	N° SSA : <b>06127_008 SMV 23</b>

Archives	Nature	Faits
	EPA Site 202-203	Aucun événement recensé.
Témoignage CLPA	Date d'enquête	Fréquence : annuelle - Rarement à la rivière. Avalanche confirmée par le témoin, elle semble plutôt se produire en avalanches de neige humide. La digue a plutôt une vocation torrentielle. Le bâtiment de la douane et le refuge de la Madone ont été concernés par le souffle d'avalanches de neige froide, sans dégâts. Des dépôts d'avalanches de neige lourde ont approché le refuge.
	1984 et 2003
