## COMMUNE DE SAINT MARTIN VESUBIE

### PLAN DE PREVENTION DES RISQUES NATURELS PREVISIBLES RELATIF AUX CRUES TORRENTIELLES

#### Rapport de présentation

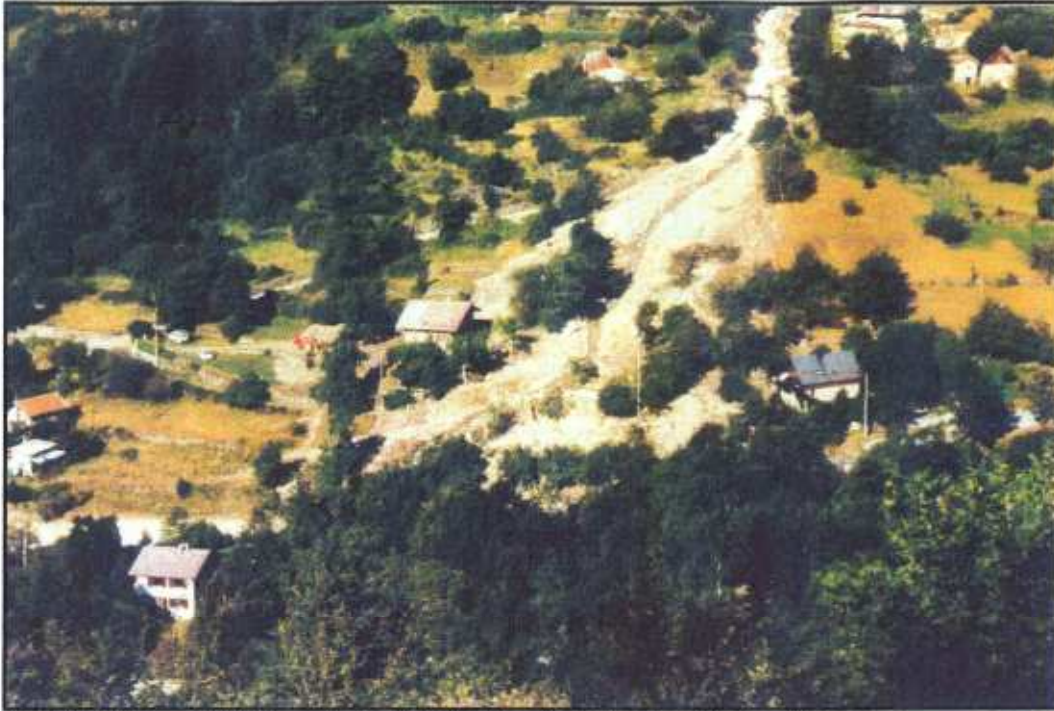
*Cliché RTM-06, août 1992 – photo n°1 : Vallon de la Loubonnière après la crue*

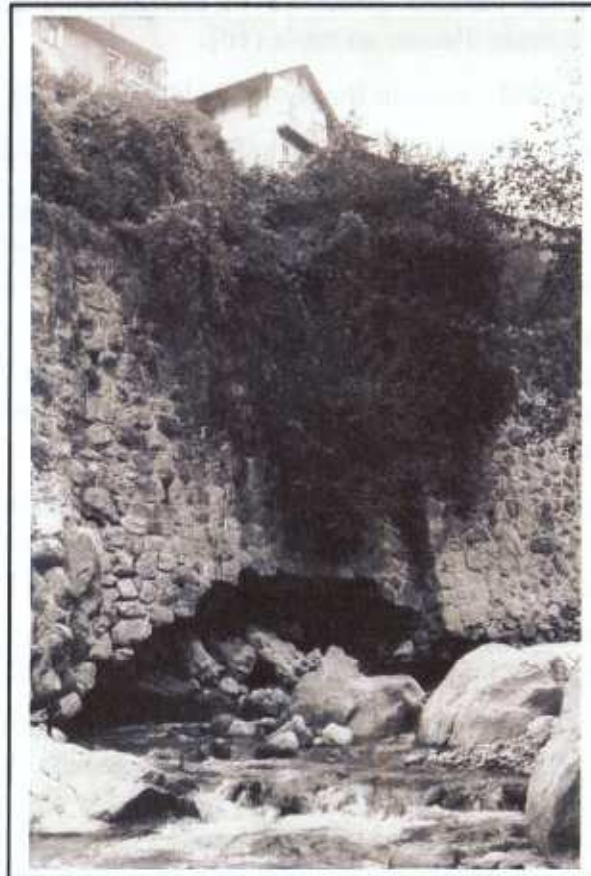
*Cliché RTM-06, 1965 – photo n°2 : Digue affouillée par la crue du 1<sup>er</sup> octobre 1965*

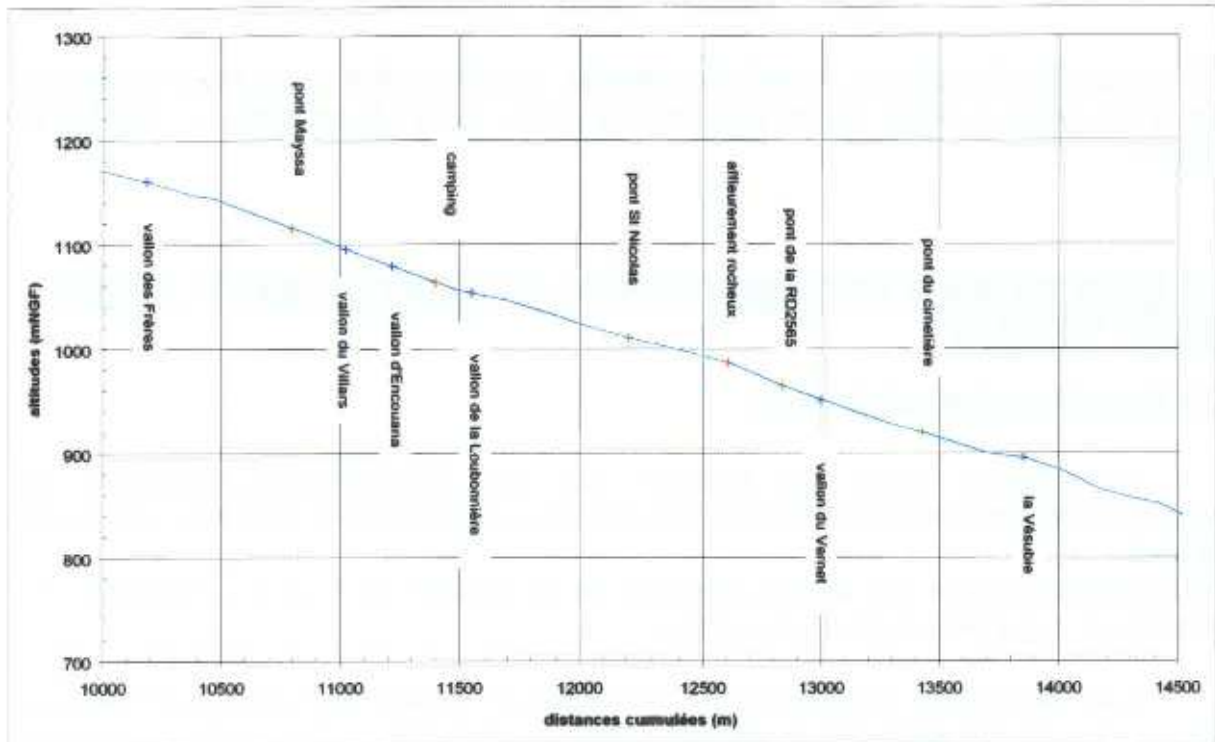
**Profil longitudinal du Boréon dans la traversée de Saint Martin Vésubie**

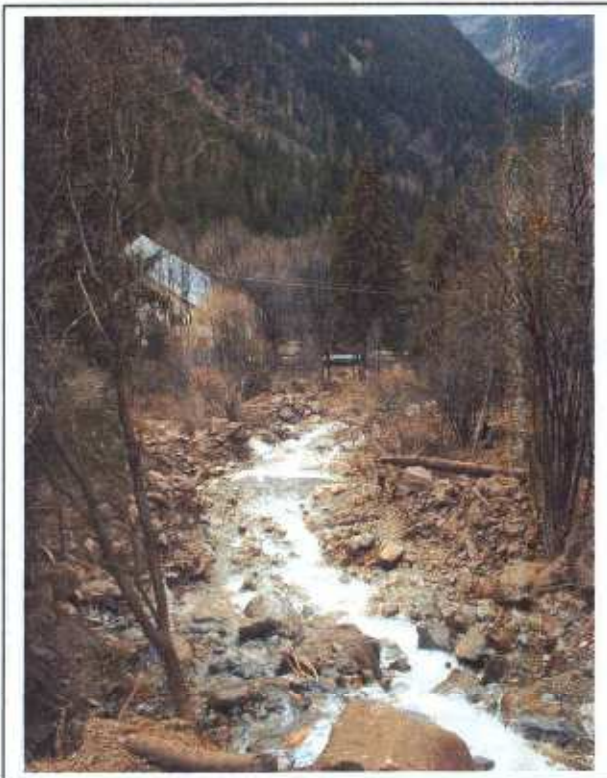
Le pont de la RD 89 qui franchit le vallon du Cavalet en amont de l'Hôtel représente un obstacle à l'écoulement du torrent en cas de lave. Celui-ci a été emporté par le phénomène survenu en novembre 2002, provoquant l'inaccessibilité du vallon de Salèse pendant plusieurs semaines.

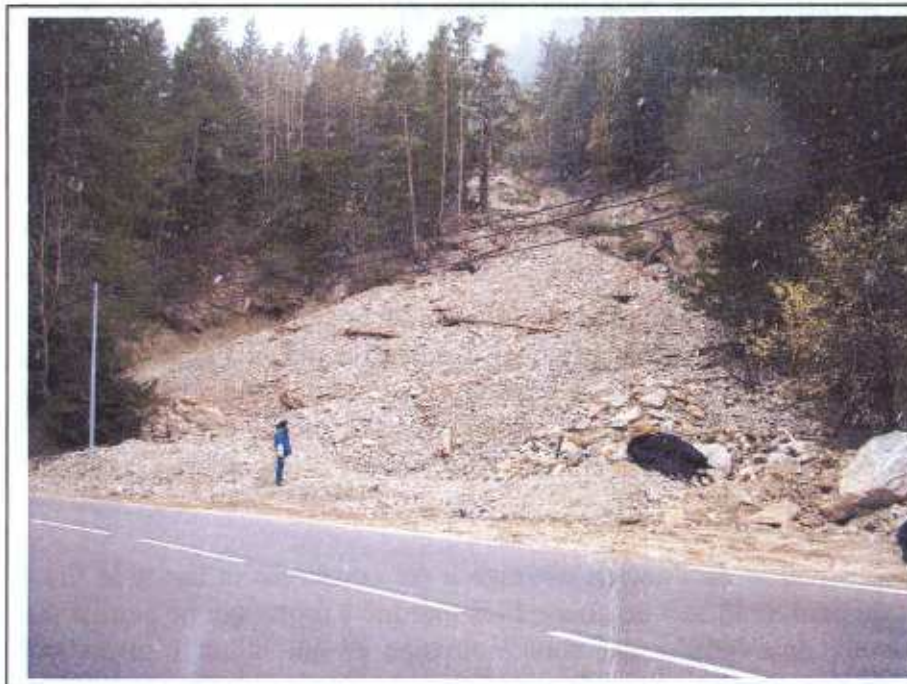
Photo n° 4 : Cône de déjection du Vallon du Champet.

Son bassin versant s'étend sur des terrains cristallins fortement dégradés par endroit. Ce vallon a forte pente est sujet aux laves torrentielles très chargées en matériaux (cf. photo ci-dessous).

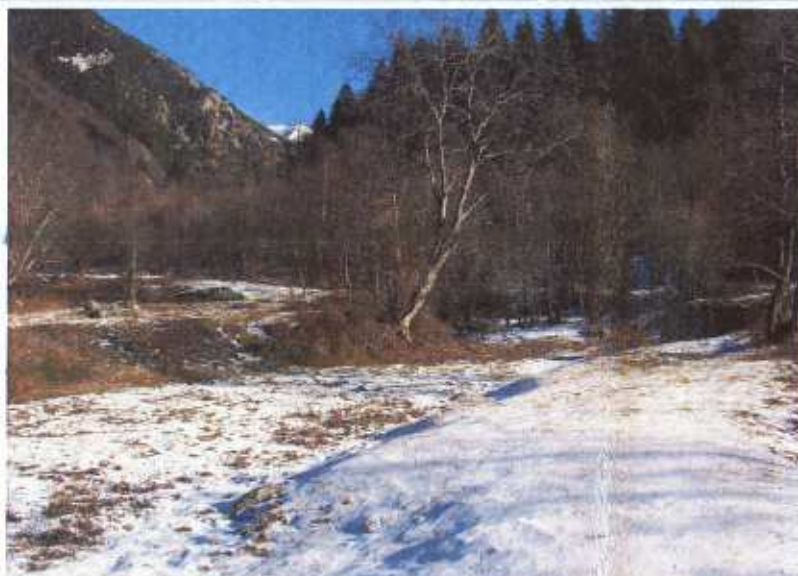
Photo 5 : ancien bras vif en rive gauche du Boréon à l'amont de la Colonie

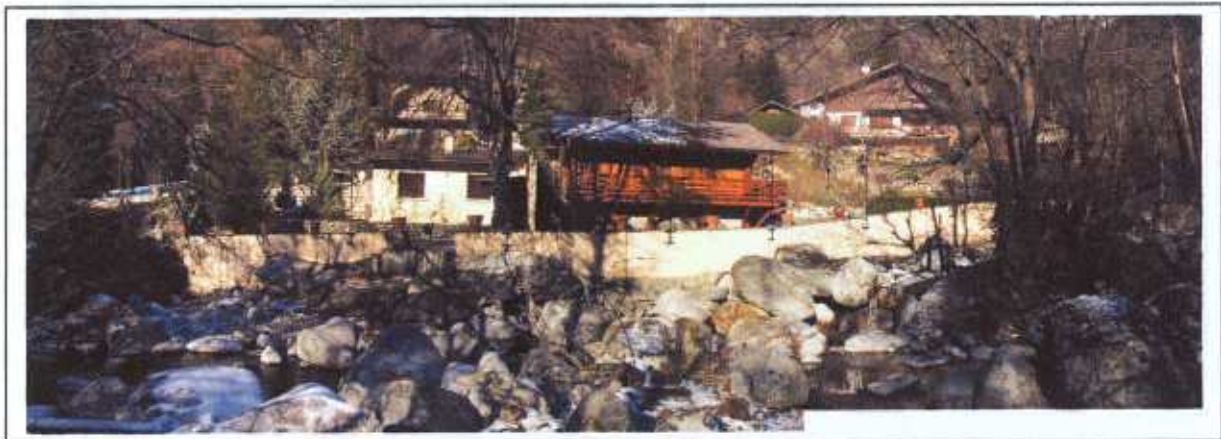
Photo 6 : Chalet situé dans un ancien bras vif du Boréon

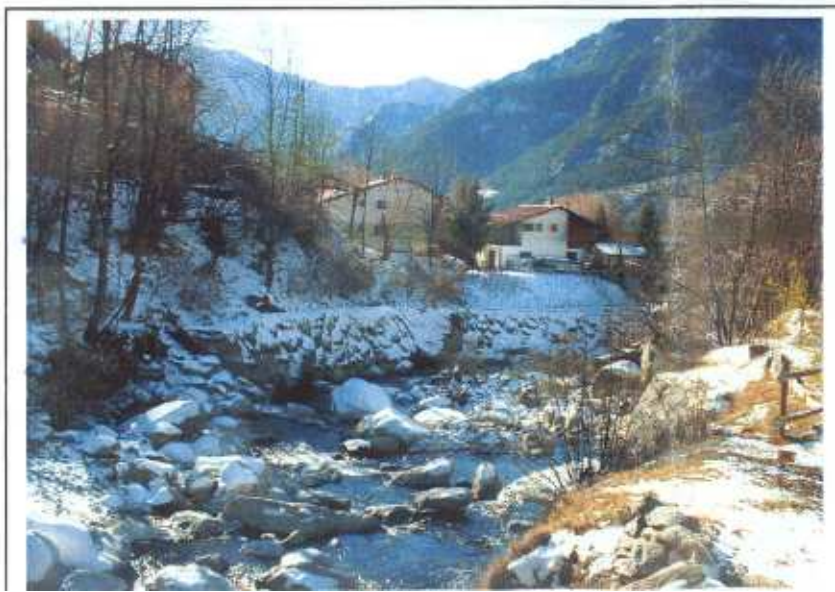
Photo 7 : protection de  
berge affouillée en rive  
gauche du Boréon,  
quartier de la  
Loubonnière

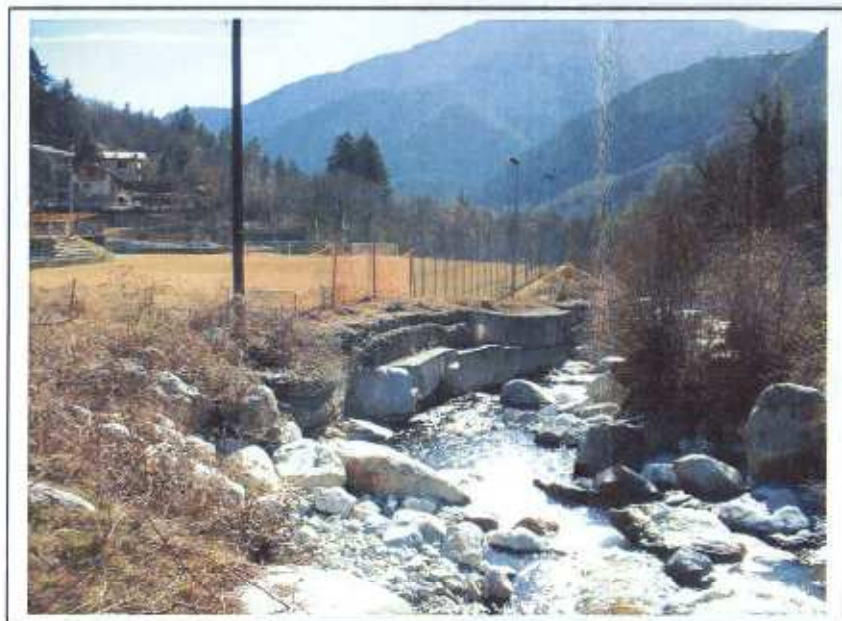
Photo 9 : protection de berge en rive gauche au niveau du stade.

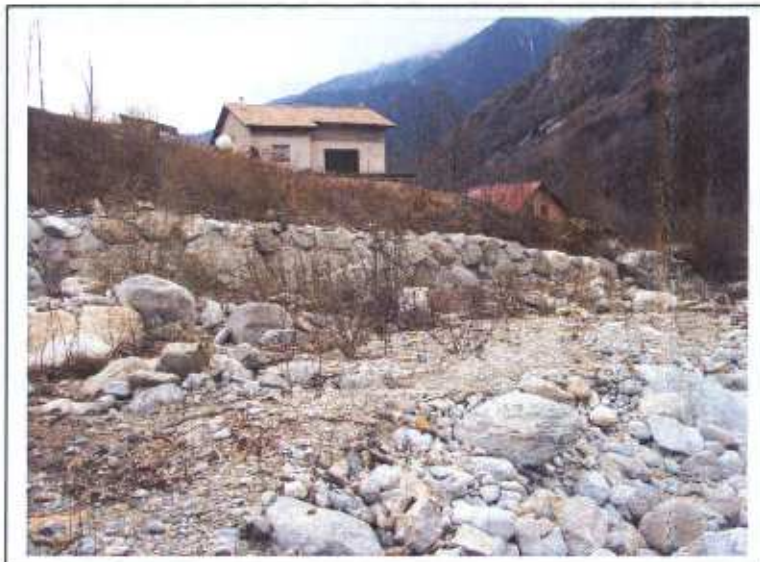
Photo n°10 : enrochements bétonnés pour protéger la berge. Le chalet au toit rouge en arrière plan est menacé par les crues de la Vésubie.

- La maison située en rive gauche de la Vésubie et à la confluence avec le torrent du Touron. Un enrochement a été édifié après les dernières crues de la Vésubie afin de protéger les berges (cf. photo n° 6).
- L'usine EDF située en rive gauche de la vésubie et à la confluence du vallon de Valenas.

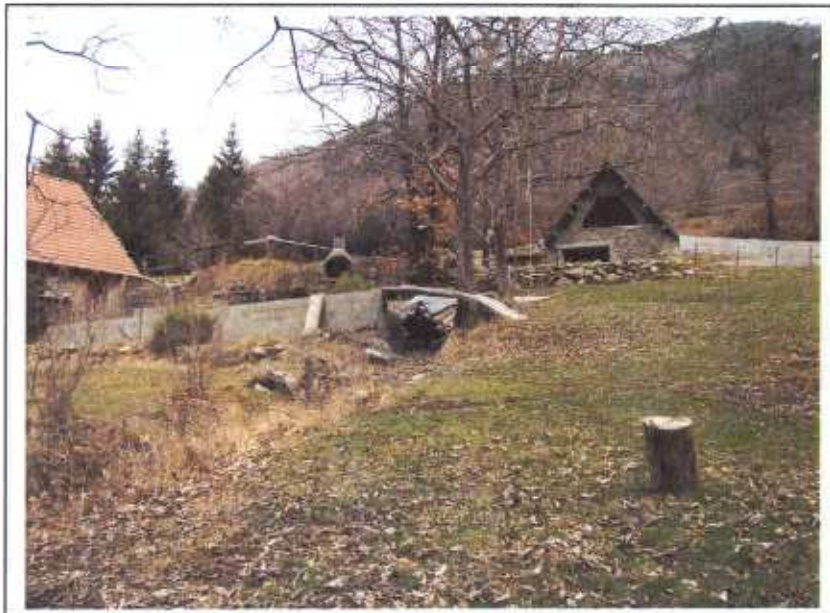
Photo n°11 : Vallon obstrué par l'extension du chalet et par le stockage de matériaux divers.

Au franchissement de la route départementale 2565, la buse peut être obstruée en cas de fort écoulement. L'eau passera sur la route avant de rejoindre son lit. A l'aval au niveau du chemin n°17, le vallon est obstrué par l'extension d'un chalet et le stockage de matériaux divers dans son lit (parcelle n°212). L'eau risque d'inonder le chalet et de divaguer de part et d'autre de son lit (cf photo ci-dessous).

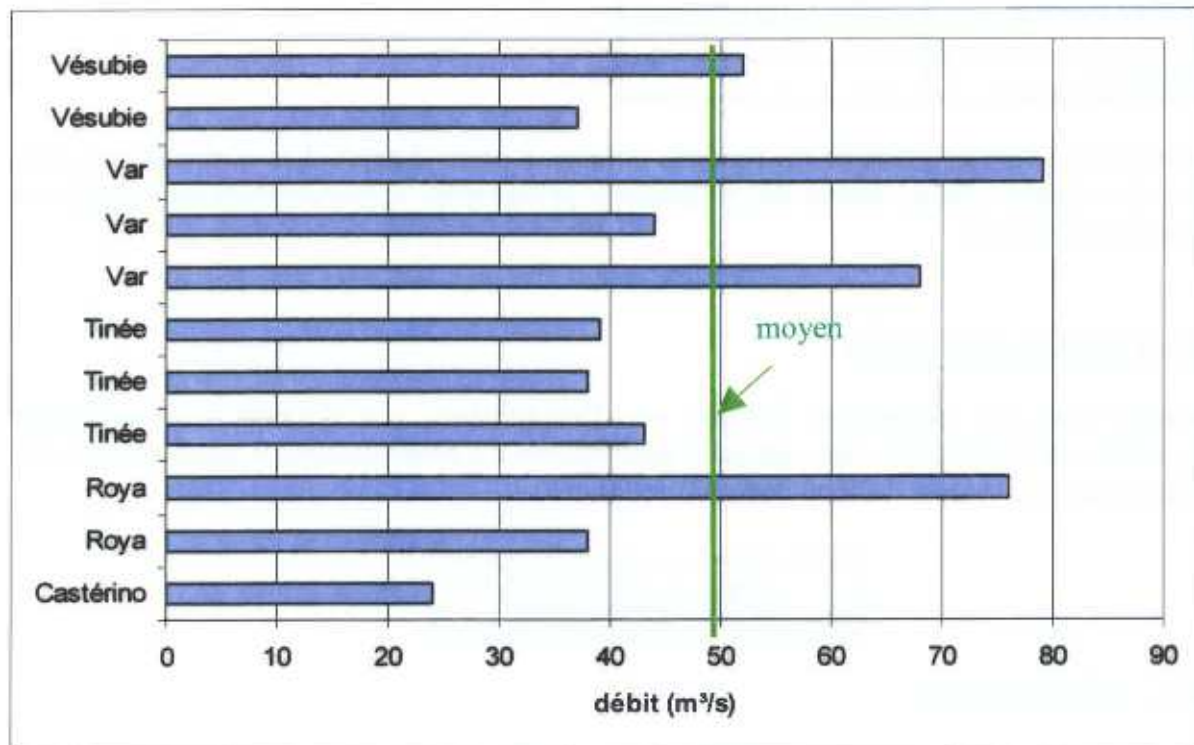
Cette synthèse a montré la proportionnalité du débit décennal avec la superficie du bassin versant à la puissance 0,78. La figure ci dessous présente les estimations obtenues :

Figure 7 : estimation du débit décennal par analogie

Les résultats du bassin de Castérino doivent être exclus bien que les deux torrents présentent des caractéristiques assez proches car l'échantillon est trop faible (Octobre 1969 – Septembre 1973) pour être significatif.

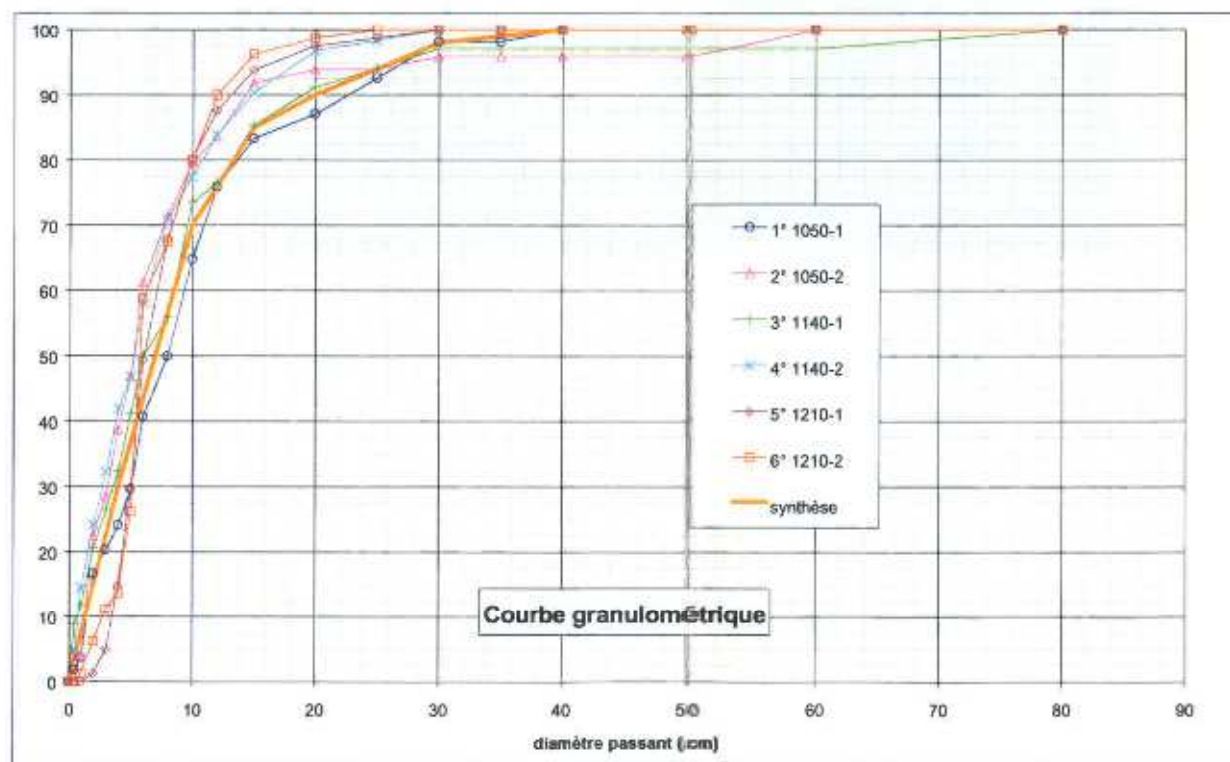
Le graphique du % passant cumulé en fonction du diamètre (en cm) permet de déterminer les valeurs caractéristiques de  $d_{30}$ ,  $d_{50}$ ,  $d_{90}$  et  $d_{moy}$  rassemblées dans le tableau ci-dessous :

Localisation	d <sub>30</sub> (cm)	d <sub>50</sub>	d <sub>moy</sub>	d <sub>90</sub>	Pente
Boréon	4	5	8	20	5,5% (bief amont de la confluence)
Madone de Fenestre	4	10	25	38	7% (bief amont de la confluence)
