DE LA BRIGUE

PLAN DE PREVENTION DES RISQUES  
NATURELS PREVISIBLES RELATIF  
AUX MOUVEMENTS DE TERRAIN,  
AUX CRUES TORRENTIELLES ET  
AUX PHENOMENES AVALANCHEUX

RAPPORT DE PRESENTATION

Mai 2012

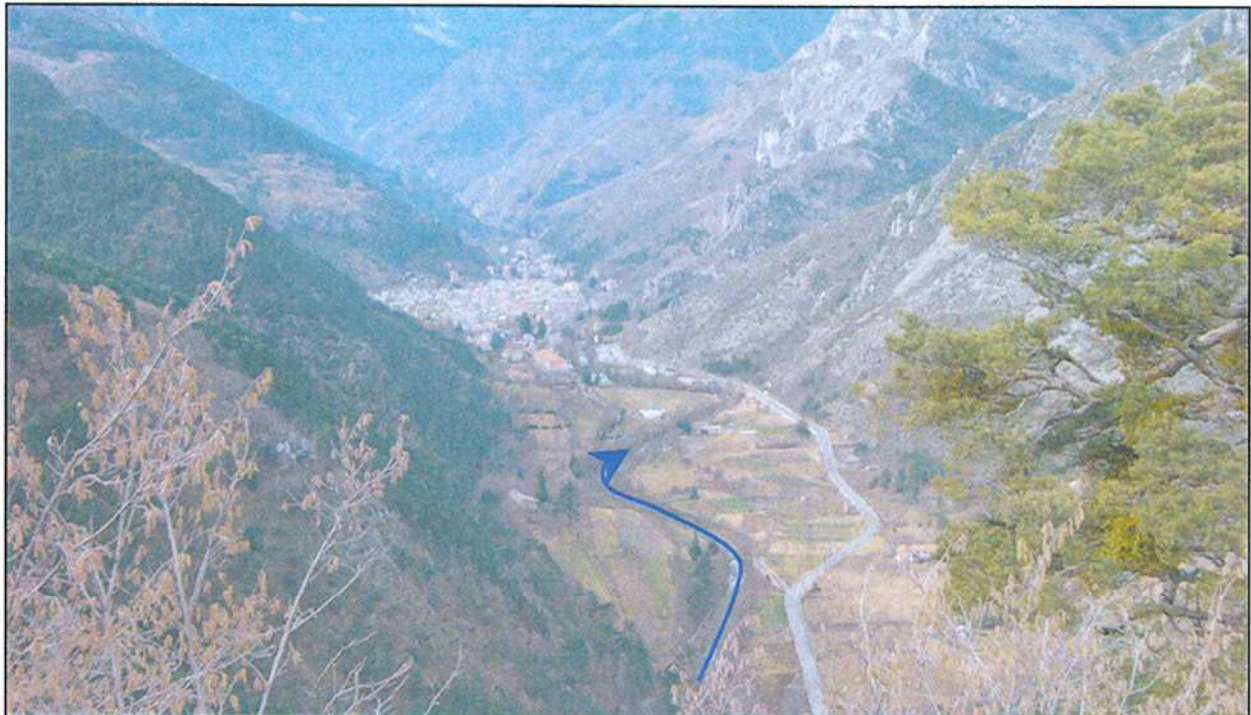
Illustration 4 : Vue depuis l'amont de la vallée alluviale de la Lévanza au niveau du village (en flèche bleue : le sens de l'écoulement)

Le secteur à l'aval de la confluence avec le Rio Secco présente des zones de pertes karstiques qui assèchent la rivière. Un écoulement pérenne dans la partie basse de la Lévanza est possible hors des périodes d'étiage.

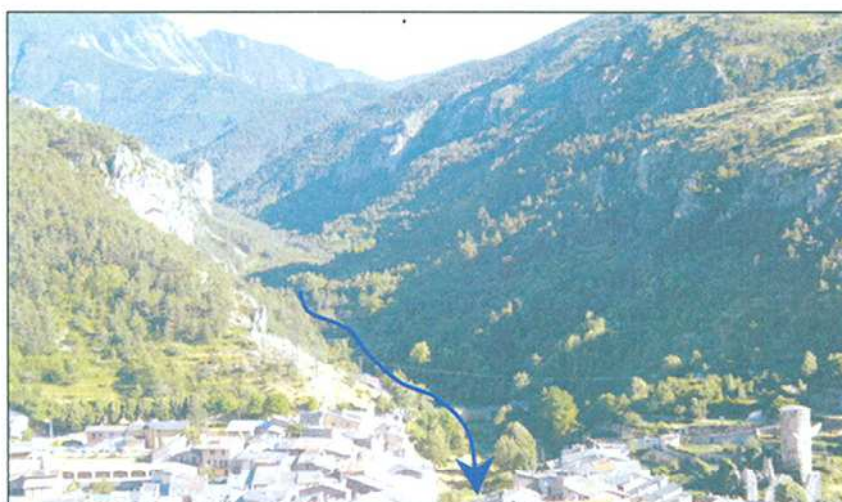
Illustration 5 : Vue du vallon du Rio Secco depuis le nord (en flèche bleue : le sens de l'écoulement)

Il recueille les eaux des torrents de la zone sud-est du territoire communal (bassin versant d'environ 15 km<sup>2</sup>). Il prend sa source à 2135 m d'altitude (cime de la Marta) et termine son cheminement dans un vallon encaissé et boisé avant de traverser le village. Il se jette ensuite dans la Lévanza, en plein cœur de La Brigue, au niveau de la place de Nice. Ce cours d'eau présente une torrencialité importante lors de crues (charriage de blocs et de flottants). Le Rio Secco est caractérisé par un grand cône de déjection (environ 6 hectares) sur lequel est bâti le village. Du fait de la présence de pertes, l'écoulement n'y est pas pérenne.

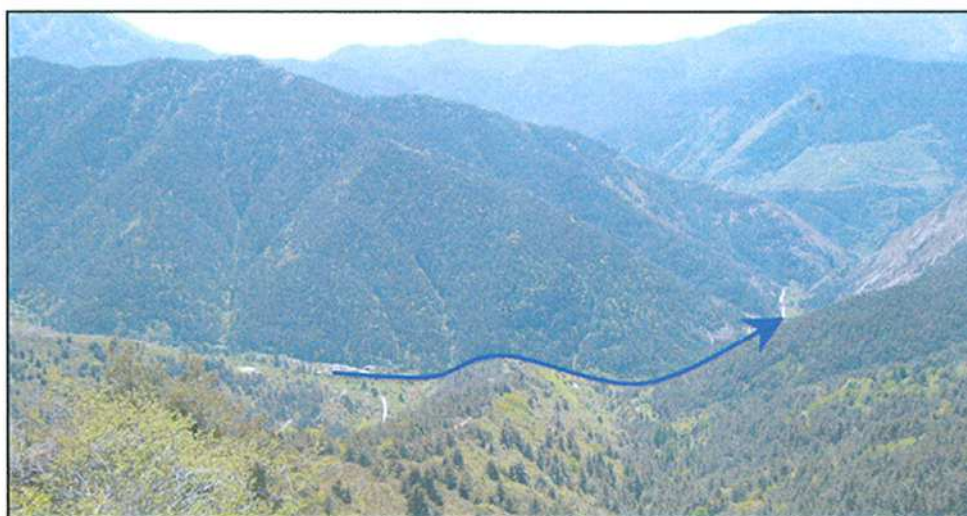
Illustration 6 : Vue du vallon de Morignole depuis le nord (en flèche bleue : le sens de l'écoulement)

Affluent septentrional de la Lévanza, le vallon de Morignole présente une morphologie encaissée depuis le hameau du même nom jusqu'à la confluence avec le vallon de la Madone (secteur du vieux Moulin). Le substratum est très présent dans le lit (peu de matériaux) et des terrasses alluviales assez récentes sont perchées sur les rives. Le bassin versant est d'environ 20 km<sup>2</sup> et l'écoulement y est normalement pérenne.

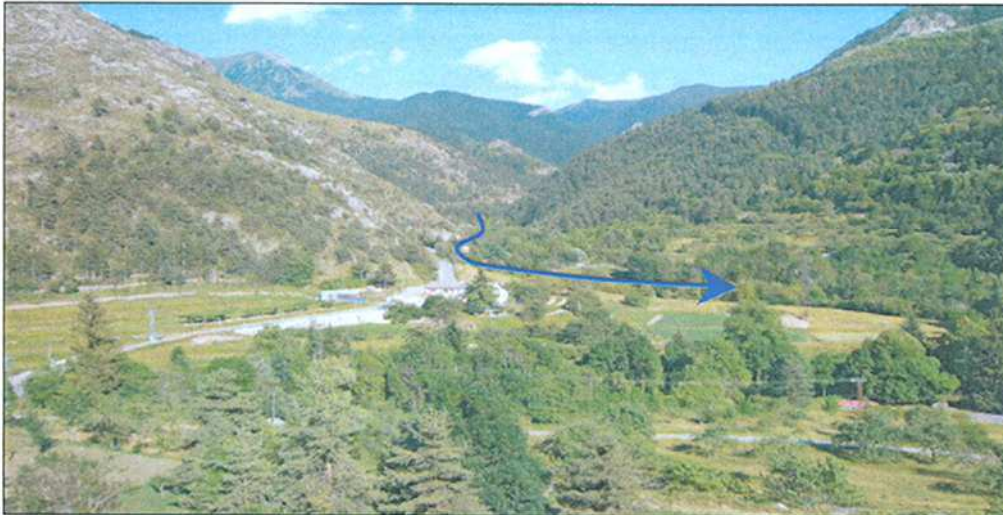
Illustration 7 : Vue du vallon de la Madone depuis le nord-ouest (en flèche bleue : le sens de l'écoulement)

Affluent oriental de la Levanza, le vallon de la Madone présente le même type de contexte que le vallon de Morignole (encaissement dans un substratum rocheux, peu de matériaux, écoulement pérenne). Le bassin versant est d'environ 25 km<sup>2</sup> et inclut le vallon de Bens (14 km<sup>2</sup>). Ce dernier conflue à quelques centaines de mètres à l'aval du bâtiment religieux de Notre-Dame des Fontaines où sont présentes des résurgences karstiques.

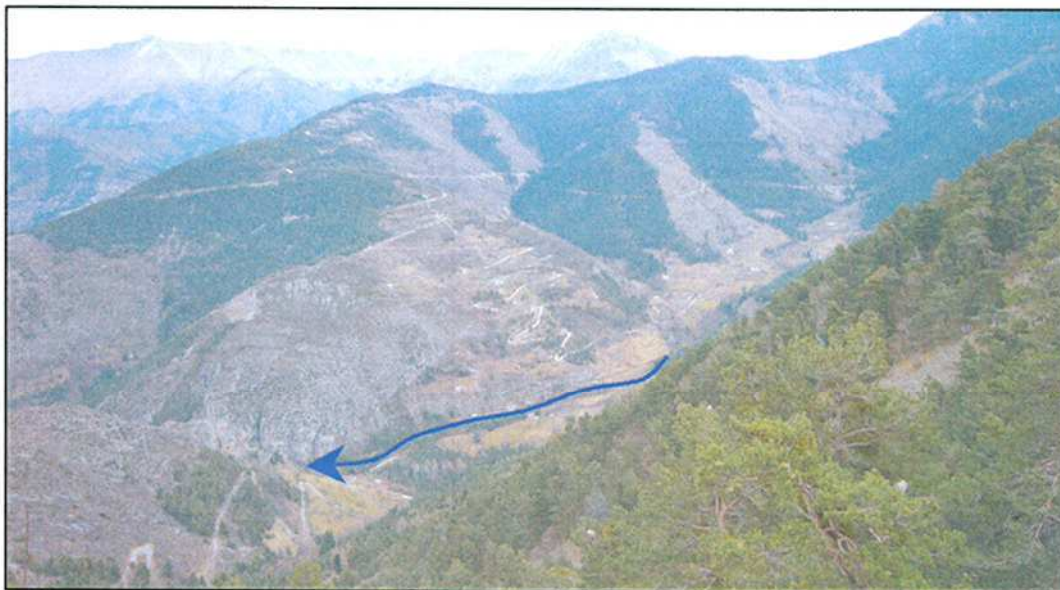
Illustration 8 : Vue de la vallée des Prés depuis le sud (en flèche bleue : le sens de l'écoulement)

Inclus dans le bassin versant du Rio Secco, ces deux affluents se rejoignent au niveau du lieu-dit Meurgiora. Les bassins versants admettent une superficie de 5,5 km<sup>2</sup> pour le vallon des Prés et de 6,5 km<sup>2</sup> pour celui du Bon Pertus. Les cours d'eau sont relativement boisés et présentent une torrencialité marquée par de nombreux flottants et par des charriages de matériaux plus conséquents que dans les autres cours d'eau de la commune. Le reboisement, datant des années 1930, dans les parties hautes des bassins a considérablement limité les phénomènes d'apports de matériaux.

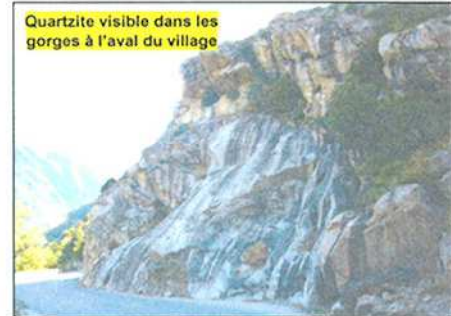
- Le Permien (280 -245 MA). Il est caractérisé par une épaisse et très compétente série de grès, de quartzites et d'arkoses. Des gorges se sont encaissées dans ces formations. Elles sont visibles dans de la partie aval de la Lévanza avant d'atteindre St-Dalmas de Tende.

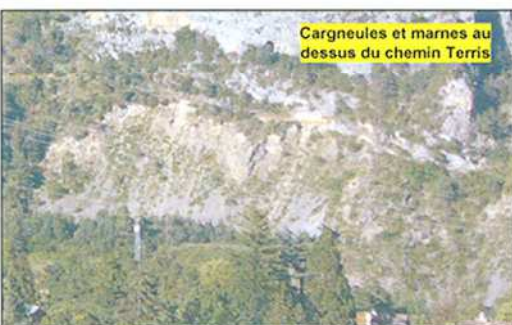
Les formations plastiques du Trias (marnes, cargneules) jouent un rôle primordial dans la tectonique régionale (couche savon des plis et chevauchements). Ainsi ces niveaux sont souvent très désorganisés et n'offrent plus une structure observable régulière et continue.

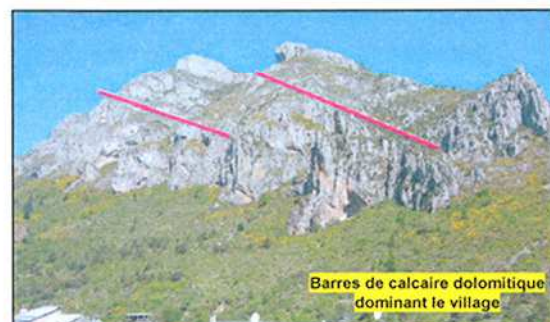
- Le Jurassique (205-135 MA). Il s'agit d'un épais ensemble essentiellement composé de calcaires dolomitiques du Lias en gros bancs. L'aspect est partiellement ruiniforme et, par endroit, des aiguilles s'individualisent. Cette série constitue l'ensemble du massif imposant qui domine le village de la Brigue. Le pendage (orienté vers l'est) y est bien visible.

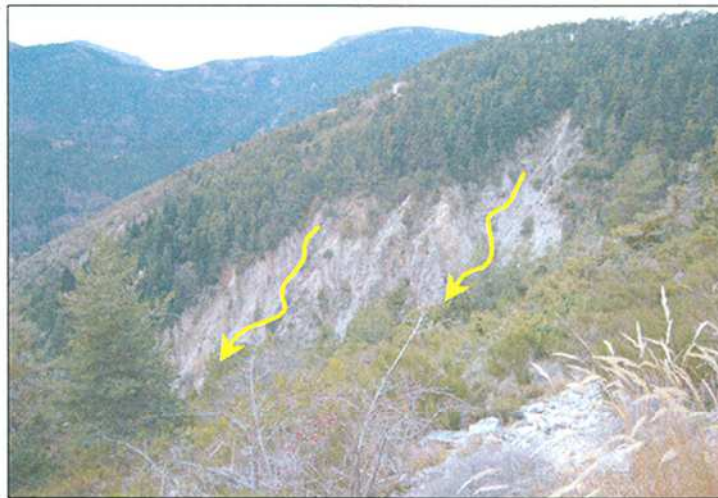
Griffe d'érosion  
du vallon  
d'Inciaus –  
vallée des  
Prés)

Illustration 11 : Photographie de phénomène de ravinement généralisé

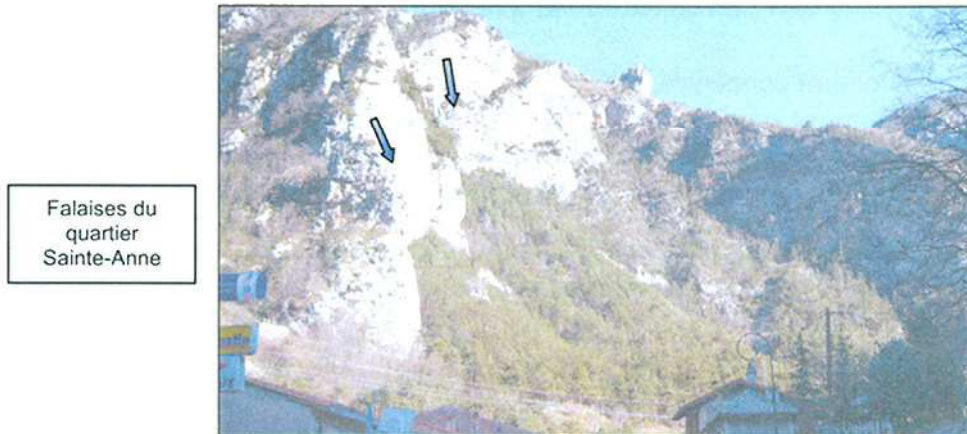
Illustration 12 : Photographie de phénomènes de chutes de blocs provenant de zones rocheuses escarpées

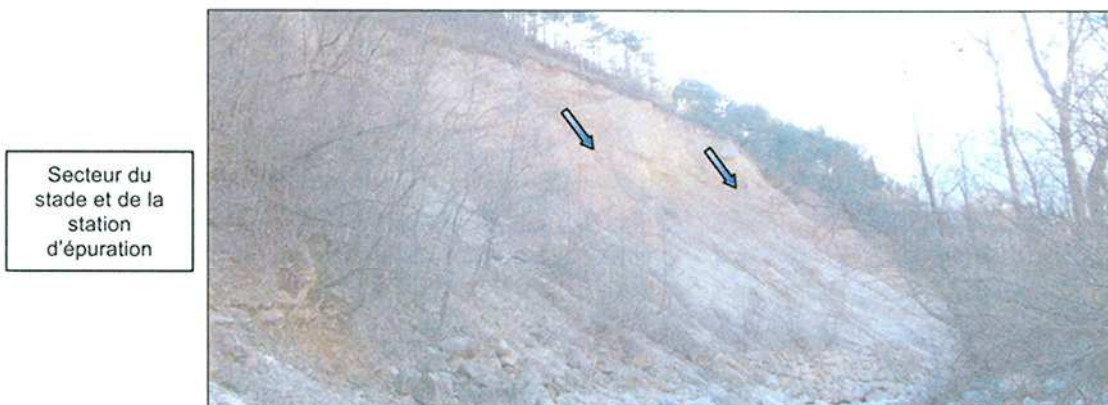
Illustration 13 : Photographie de phénomènes de glissements en sommet de zone d'érosion de berge

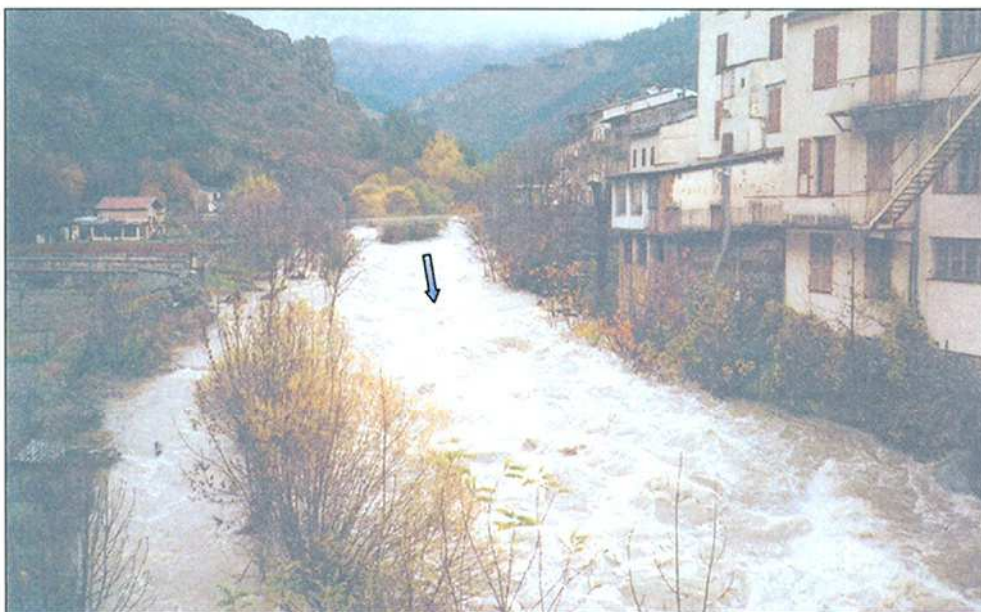
Centre  
village –  
vue du  
pont Henri  
Dunant

Illustration 14 : Photographie de phénomènes de crue torrentielle (La Lévanza - le 16 novembre 2002)

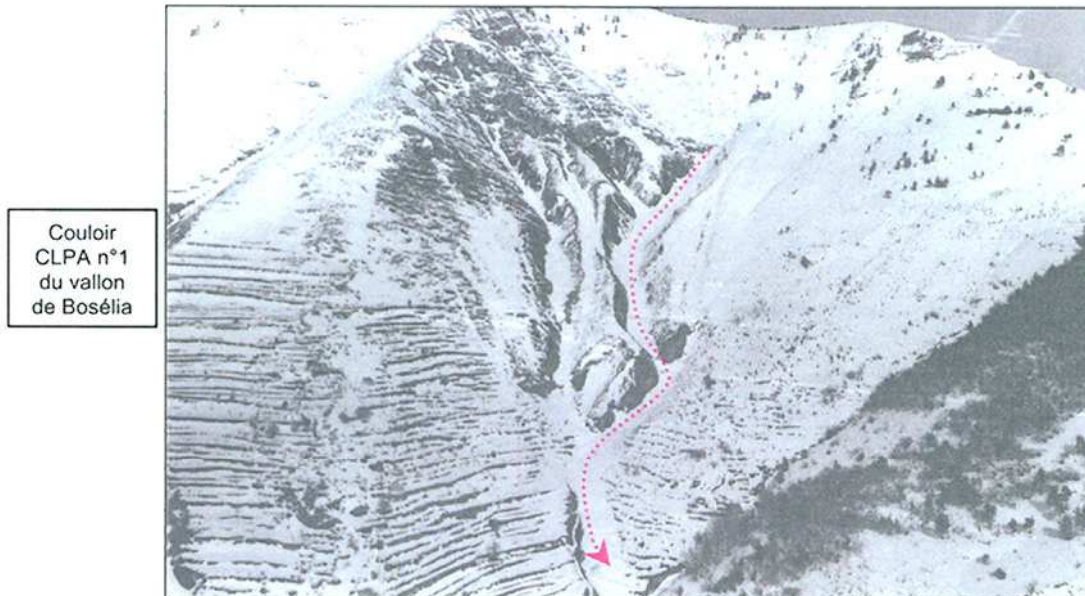
Illustration 15 : Photographie de couloir propice aux phénomènes avalancheux

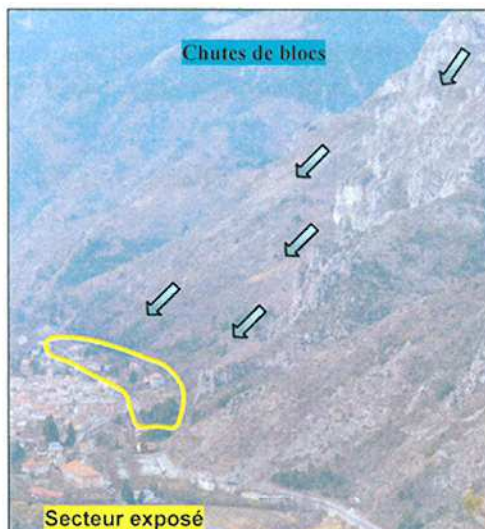
La configuration morphologique (pente > 40°) et la présence de grands dièdres rocheux en paroi et en zone de crête justifient tout de même un aléa moyen au niveau des habitations de pied de versant (une vingtaine). Dans ce secteur, se trouvent une maison de retraite et la voie ferrée.

Illustration 21 : Problématique de chutes de blocs au niveau du village de la Brigue

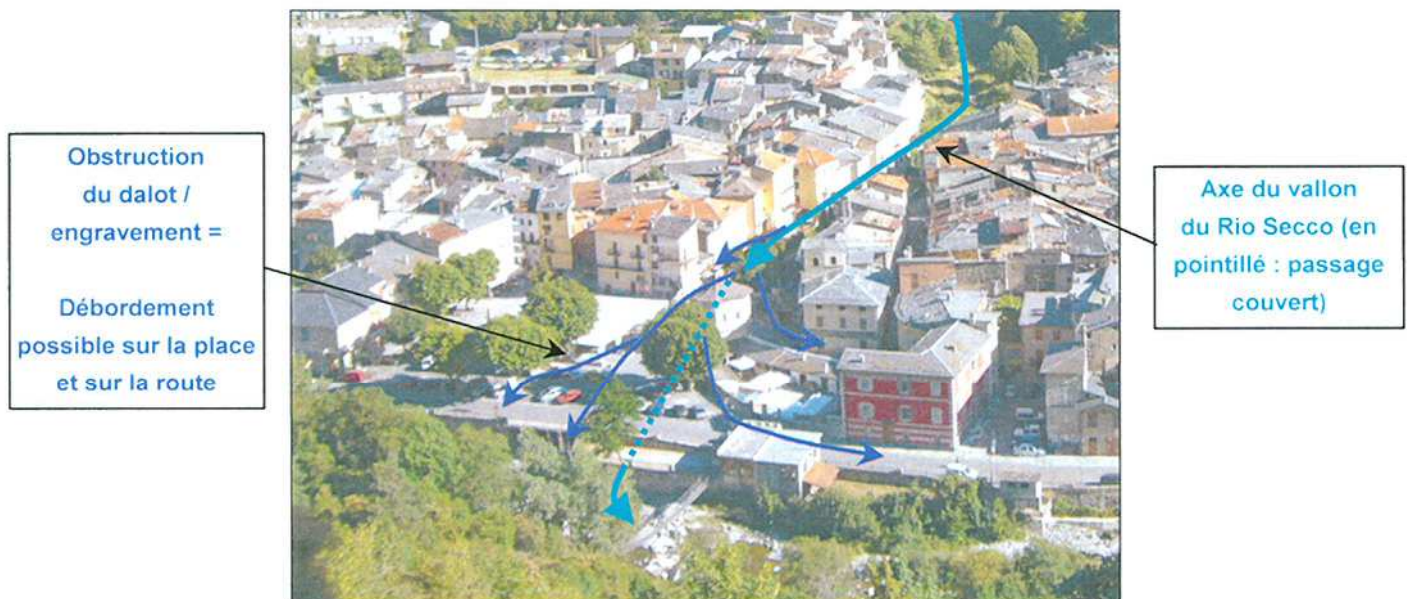
Bien qu'il soit mieux stabilisé qu'au début du XX<sup>ème</sup> siècle, le bassin versant du Rio Secco charrie des matériaux dans le lit. En crue centennale, il est estimé que le transport solide peut aboutir au comblement d'environ la moitié du volume du dalot. A ceci, se rajoute un apport important de flottants (bois morts très présents dans le lit amont). Dans ces conditions le débit pouvant transiter dans l'ouvrage est réduit à environ 30 m<sup>3</sup>/s +ou- 10 m<sup>3</sup>/s (environ le débit de référence décennal).

L'ensemble de la zone a été classé en aléa fort.

Illustration 25 : Problématique de crue torrentielle au niveau du dalot de la place de Nice

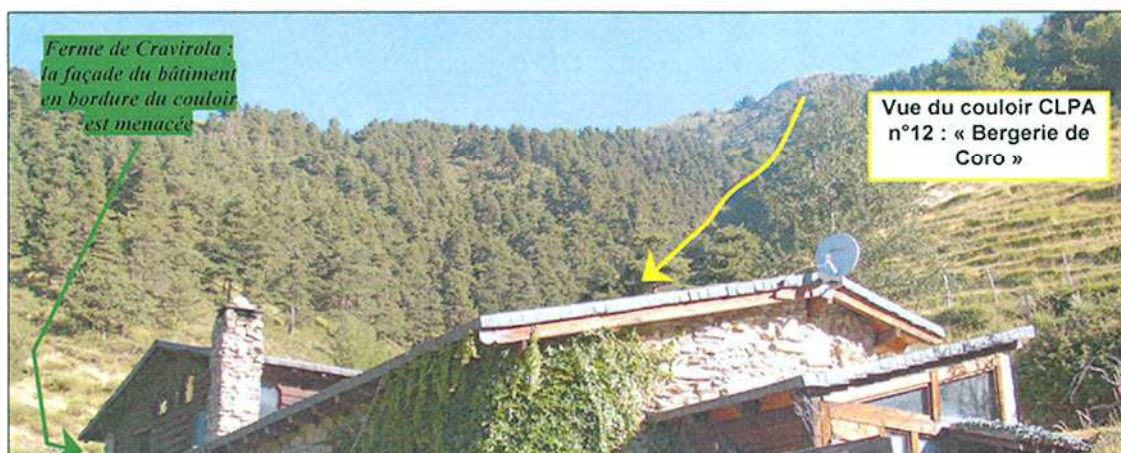
Actuellement, le couloir est reboisé par des feuillus et la partie haute des cimes présente un boisement spartiate de résineux. De nouveaux phénomènes avalancheux sont susceptibles de se produire lors de fortes conditions d'enneigement. Une partie de la ferme, où s'est développé un habitat pérenne, est menacée (cf. illustration 34&36)

Le vallon et sa bordure proche ont été classés en aléa fort.

Illustration 34 : Vue du couloir d'avalanches du vallon de Coro / ferme de Cravirola

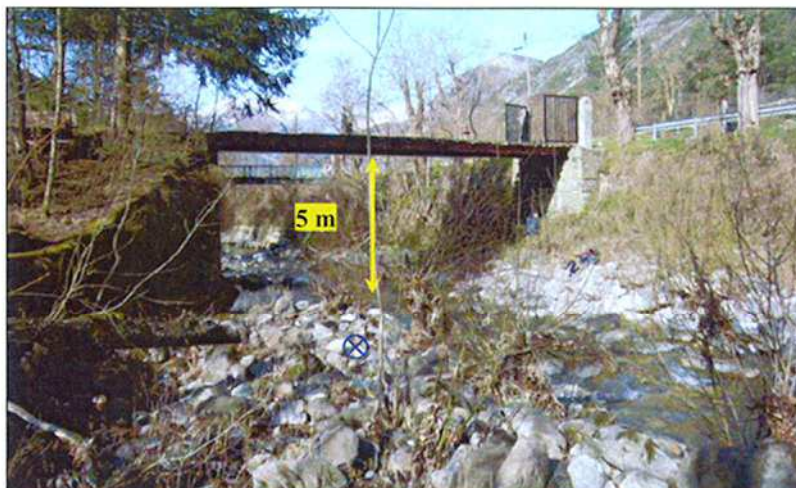
✓ **Photo de l'ouvrage :**

✓ **Calcul de débit de section simple pour l'ouvrage (90%) :**

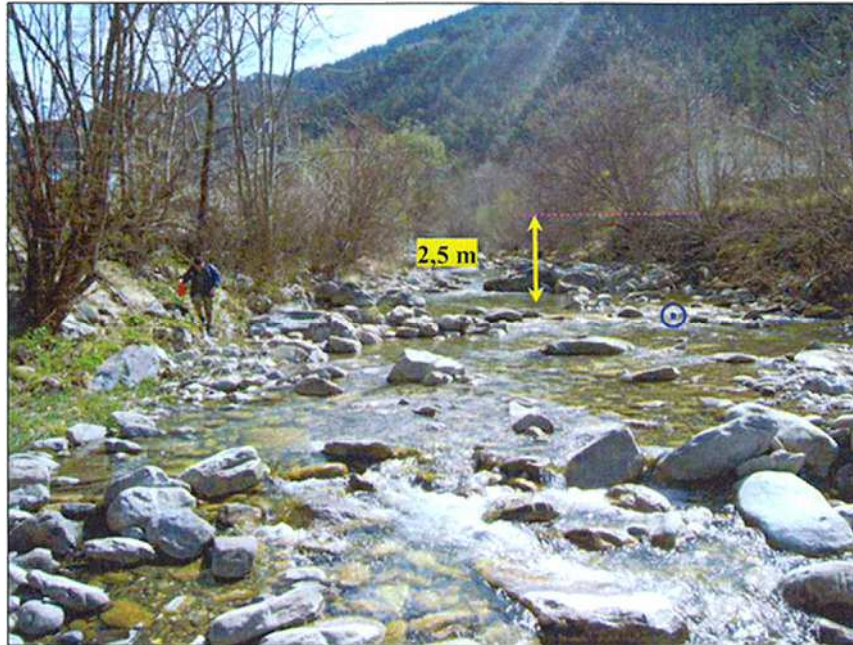
**1.3 : Au niveau du gîte (à l'aval du pont du coq)**

✓ **Photo de la section :**

✓ **Calcul de débit de section simple pour la berge basse (100%) :**

COURS D'EAU : Levanza PROFIL : Profil rive gauche K : 20 L : 16,50 m i : 0,020 m/m				
	ÉCOULEMENT UNIFORME	ÉCOULEMENT CRITIQUE		
hauteur : h	2,50 m	1,50 m		
charge : H	3,47 m	4,20 m		
vitesse : V	4,4 m/s	7,3 m/s		
surface : S	41,25 m <sup>2</sup>	24,75 m <sup>2</sup>		
Froude : Fr	0,88	1,90		
Débit : Q	180,1 m <sup>3</sup> /s

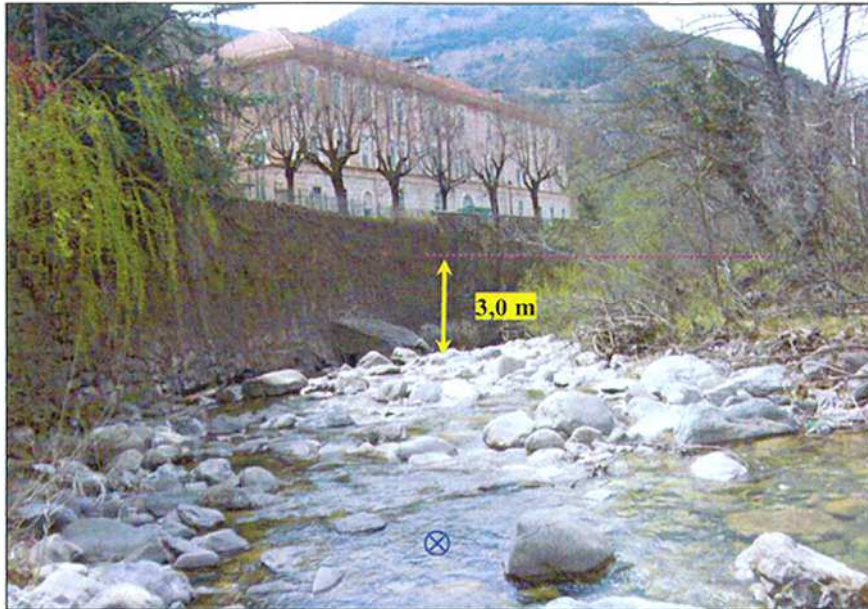
**1.4 : Au niveau du bâtiment de l'ADAPI (entrée du village)**

✓ **Photo de la section :**

✓ **Calcul de débit de section simple pour la berge basse (90%) :**

COURS D'EAU : <b>Levanza</b>		
PROFIL : <b>Profil rive droite</b>		
K : <b>15</b>		
L : <b>17,00 m</b>		
i : <b>0,025 m/m</b>		
	ECOULEMENT UNIFORME	ECOULEMENT CRITIQUE
hauteur : h	<b>3,00 m</b>	<b>2,50 m</b>
charge : H	3,83 m	3,69 m
vitesse : V	4,0 m/s	4,8 m/s
surface : S	51,00 m <sup>2</sup>	42,50 m <sup>2</sup>
Froude : Fr	0,74	0,98
Débit : Q	205,7 m <sup>3</sup> /s

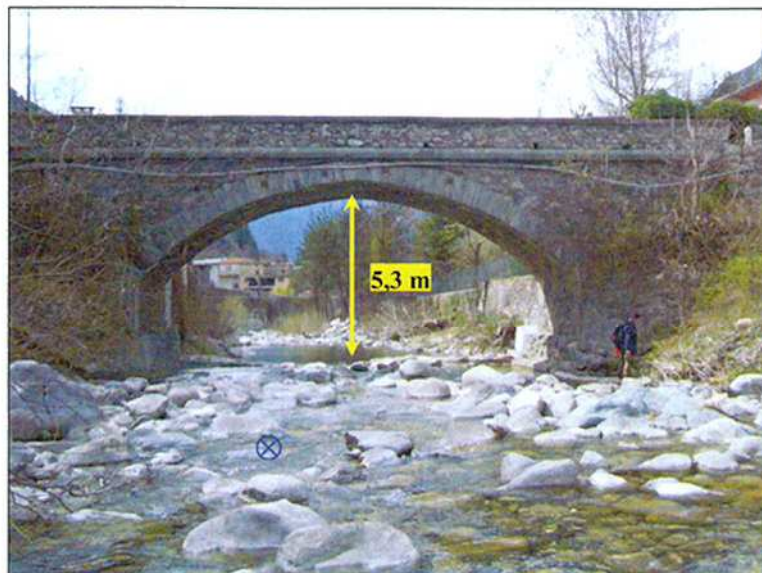
### 1.5 : Au niveau du pont Bouseglia

✓ Photo de l'ouvrage :

✓ Calcul de débit de section simple pour l'ouvrage (90%):

COURS D'EAU : Levanza village		
PROFIL : Pont Bouseglia		
K : 30		
R : 6,00 m		
i : 0,020 m/m

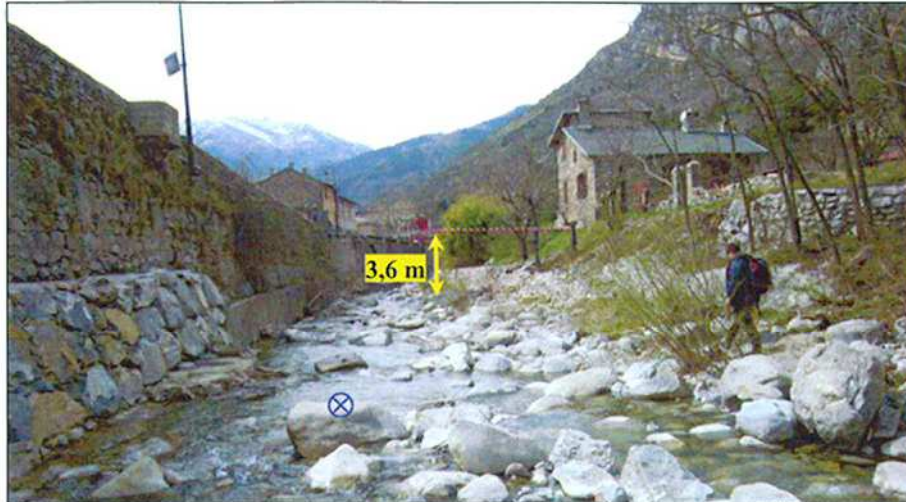
**1.6 : Au niveau de la passerelle (à l'amont de la confluence avec le Rio Secco)**

✓ **Photo de la section :**

✓ **Calcul de débit de section simple pour la berge basse (100%) :**

COURS D'EAU : <b>Levanza</b>

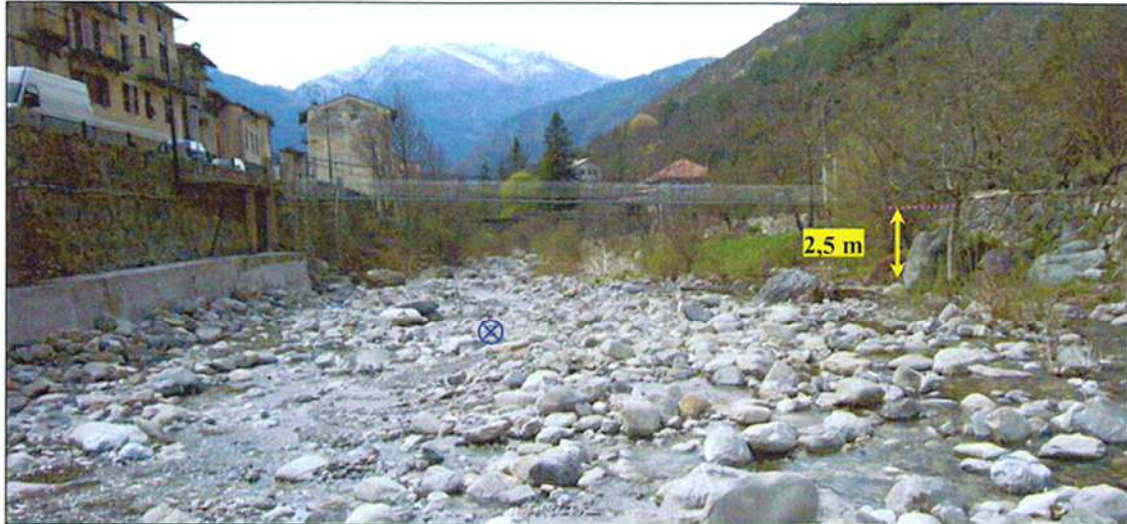
**1.7 : Au niveau de la passerelle (à l'aval de la confluence avec le Rio Secco)**

✓ **Photo de la section :**

✓ **Calcul de débit de section simple pour la berge basse (100%) :**

COURS D'EAU : <b>Levanza -Passerelle</b>		
PROFIL : <b>Profil rive droite</b>		
K : <b>20</b>		
L : <b>24,00 m</b>		
i : <b>0,020 m/m</b>		
	ECOULEMENT UNIFORME	ECOULEMENT CRITIQUE
hauteur : h	<b>2,50 m</b>	<b>1,50 m</b>
charge : H	<b>3,58 m</b>	<b>4,49 m</b>
vitesse : V	<b>4,6 m/s</b>	<b>7,7 m/s</b>
surface : S	<b>60,00 m<sup>2</sup></b>	<b>36,00 m<sup>2</sup></b>
Froude : Fr	<b>0,93</b>	<b>2,00</b>
Débit : Q	<b>275,5 m<sup>3</sup>/s</b>

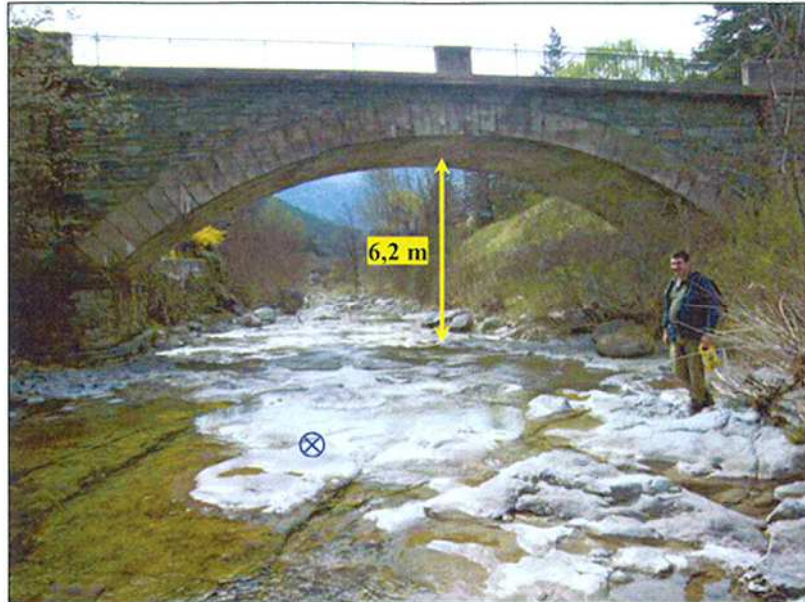
### 1.8 : Au niveau du Pont Henri Dunant

#### ✓ Photo de l'ouvrage :

#### ✓ Calcul de débit de section simple pour l'ouvrage (90%) :

COURS D'EAU : Levanza village		
PROFIL : Pont H. Dunant		
K : 30		
R : 10,00 m		
i : 0,020 m/m		
	ÉCOULEMENT UNIFORME	ÉCOULEMENT CRITIQUE
hauteur : h	5,60 m	3,50 m
charge : H	10,15 m	14,34 m
vitesse : V	9,4 m/s	14,6 m/s
surface : S	105,75 m <sup>2</sup>	68,46 m <sup>2</sup>
largeur au miroir : L	16,57 m	18,73 m
angle : $\theta$	1,95 rd	2,43 rd
Froude : Fr	1,19	2,44
Débit : Q	998,2 m <sup>3</sup> /s

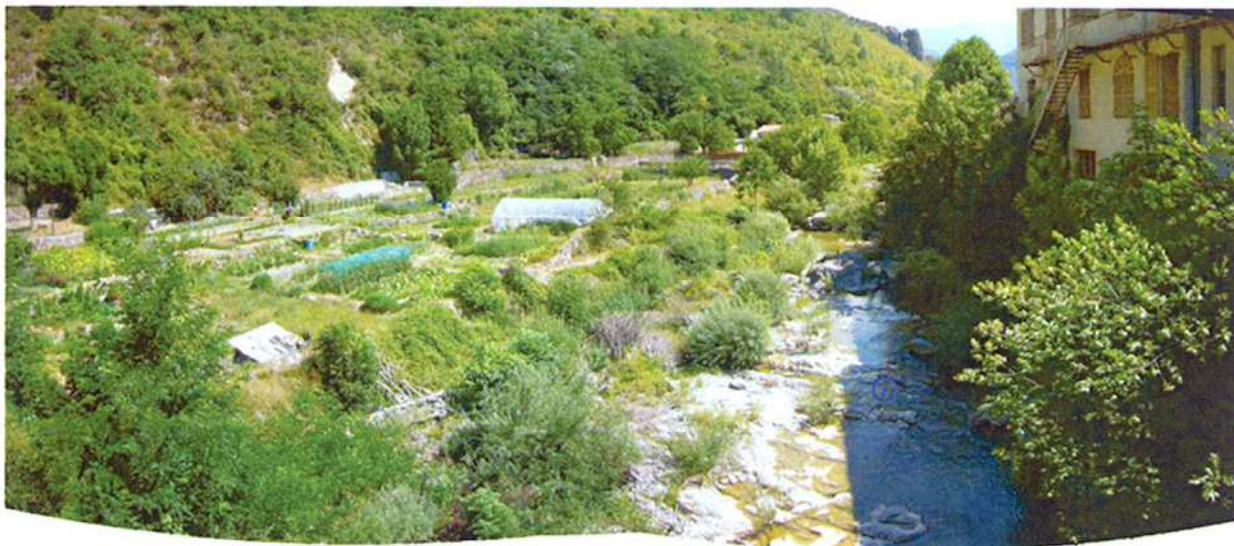
Suite à une réunion avec la commune de la Brigue il a été décidé de réexaminer les risques de débordement dans le secteur de l'ancien hospice. A cette fin, un profil en travers a été levé.

#### ✓ Photo de la section :

Photos RTM Levenza du 01/08/2010

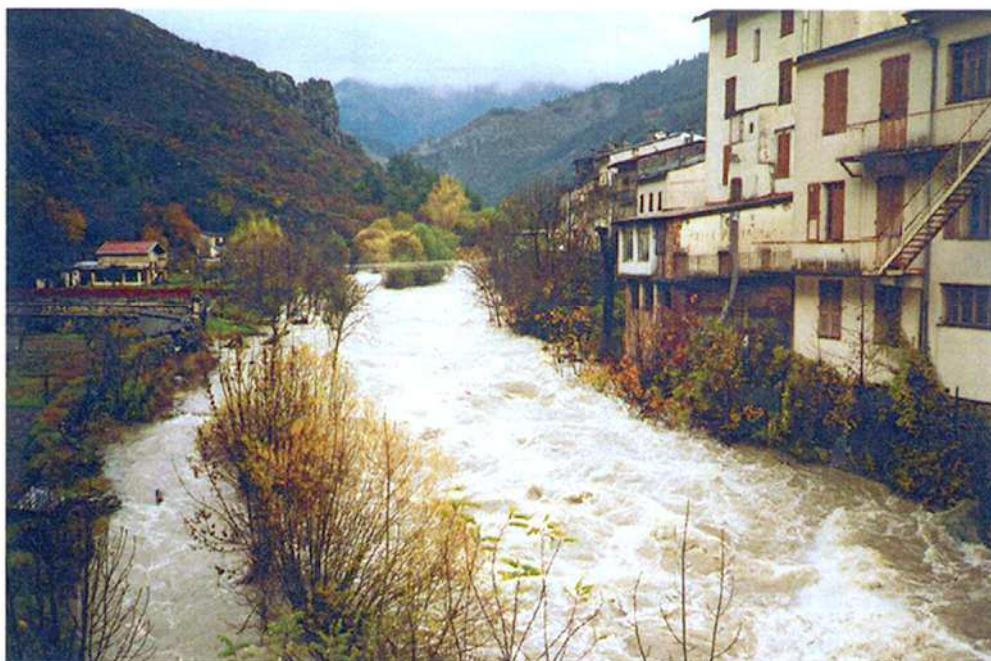
Photos RTM Levenza crue du 16/11/2002

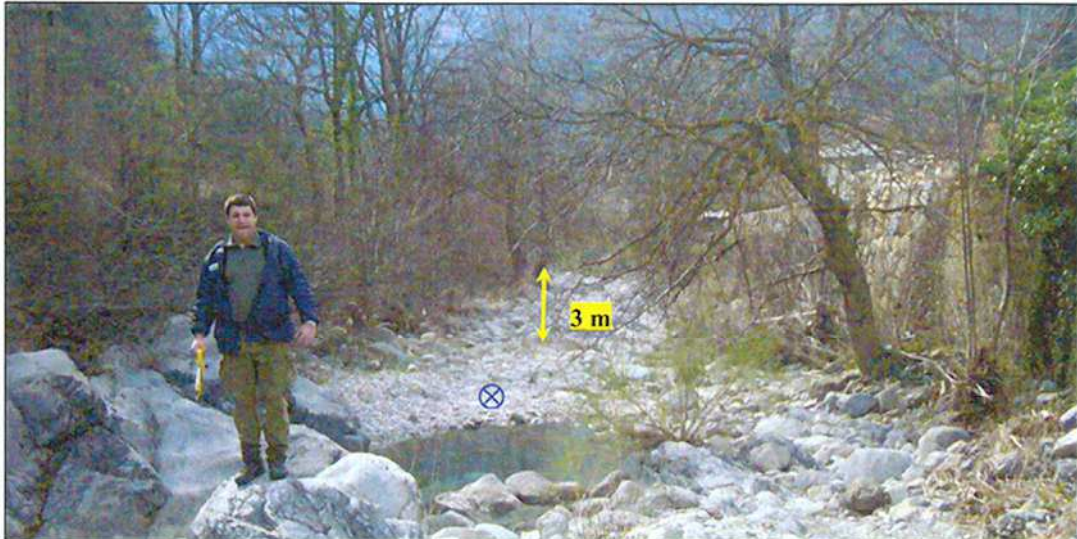
### 1.10 : Section à l'aval du pont vieux

✓ **Photo de la section :**

✓ **Calcul de débit de section simple pour la berge basse (100%) :**

COURS D'EAU : <b>Levanza Section aval pont</b>		
PROFIL : <b>Profil rive gauche</b>		
K : <b>20</b>		
L : <b>14,00 m</b>		
i : <b>0,030 m/m</b>		
	ÉCOULEMENT UNIFORME	ÉCOULEMENT CRITIQUE
hauteur : h	<b>3,00 m</b>	<b>1,50 m</b>
charge : H	<b>4,65 m</b>	<b>8,09 m</b>
vitesse : V	<b>5,7 m/s</b>	<b>11,4 m/s</b>
surface : S	<b>42,00 m<sup>2</sup></b>	<b>21,00 m<sup>2</sup></b>
Froude : Fr	<b>1,05</b>	<b>2,96</b>
Débit : Q	<b>238,6 m<sup>3</sup>/s</b>

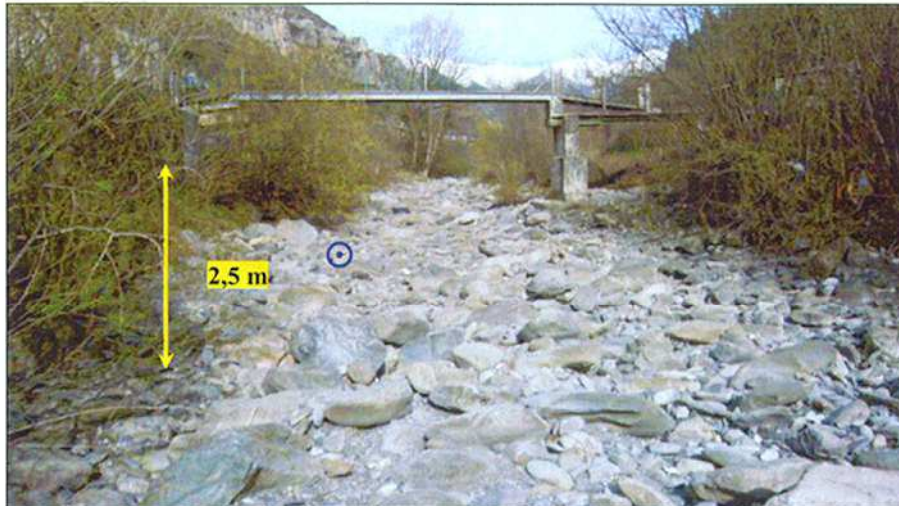
**1.11 :A l'amont de la zone du stade et de la STEP (à l'aval de la passerelle)**

✓ **Photo de la section :**

✓ **Calcul de débit de section simple pour la berge basse (100%) :**

COURS D'EAU : <b>Levanza amont STEP</b>		
PROFIL : <b>Profil rive gauche</b>		
K : <b>20</b>		
L : <b>22,00 m</b>		
i : <b>0,018 m/m</b>		
	ECOULEMENT UNIFORME	ECOULEMENT CRITIQUE
hauteur : h	<b>2,50 m</b>	<b>1,50 m</b>
charge : H	<b>3,45 m</b>	<b>4,13 m</b>
vitesse : V	<b>4,3 m/s</b>	<b>7,2 m/s</b>
surface : S	<b>55,00 m<sup>2</sup></b>	<b>33,00 m<sup>2</sup></b>
Froude : Fr	<b>0,87</b>	<b>1,87</b>
Débit : Q	<b>237,2 m<sup>3</sup>/s</b>

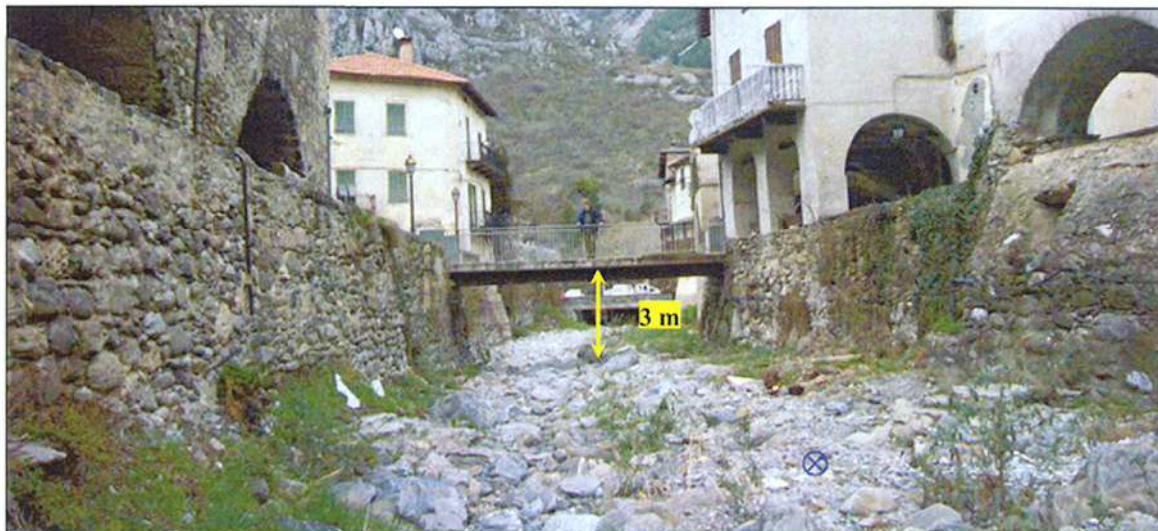
### 2.1 :A l'amont de du dalot de la place de Nice (passerelle)

✓ **Photo de l'ouvrage :**

✓ **Calcul de débit de section simple pour l'ouvrage (70%) :**

COURS D'EAU : Rio Secco		
PROFIL : Passerelle amont dalot		
K : 30		
L : 8,50 m		
i : 0,014 m/m

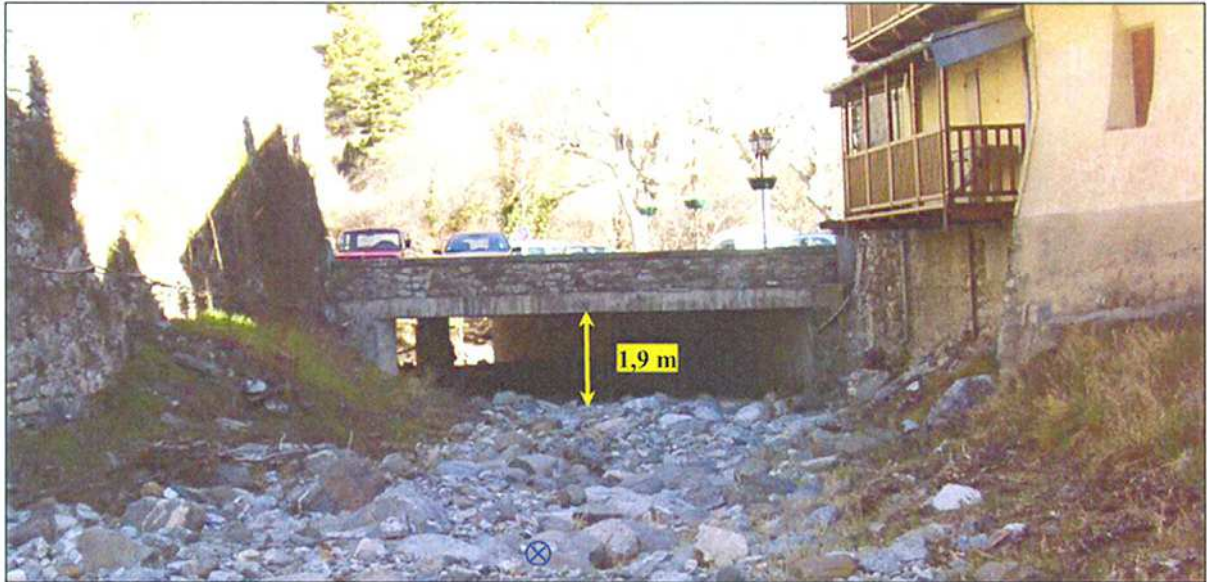
## 2.2 : Au niveau du dalot de la place de Nice

### ✓ Photo de l'ouvrage :

### ✓ Calcul de débit de section simple pour l'ouvrage (70%) :

COURS D'EAU : Rio Secco Place de Nice		
PROFIL : Dalot		
K : 30		
L : 8,70 m		
i : 0,011 m/m		
	ECOULEMENT UNIFORME	ECOULEMENT CRITIQUE
hauteur : h	1,40 m	1,50 m
charge : H	1,97 m	1,99 m
vitesse : V	3,3 m/s	3,1 m/s
surface : S	12,18 m <sup>2</sup>	13,05 m <sup>2</sup>
Froude : Fr	0,90	0,81
Débit : Q	40,5 m <sup>3</sup> /s

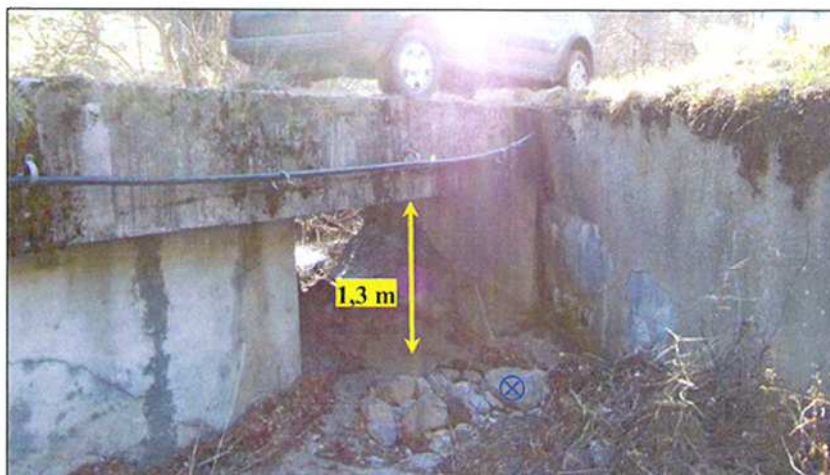
#### 3.1 : Vallon de l'Afel

✓ Photo de l'ouvrage :

✓ Calcul de débit de section simple pour l'ouvrage (70%) :

COURS D'EAU : Ravin de l'Afel		
PROFIL : Ouvrage cadre		
K : 30		
L : 2,00 m		
i : 0,030 m/m		
	ÉCOULEMENT UNIFORME	ÉCOULEMENT CRITIQUE
hauteur : h	0,90 m	1,00 m
charge : H	1,41 m	1,41 m
vitesse : V	3,2 m/s	2,8 m/s
surface : S	1,80 m <sup>2</sup>	2,00 m <sup>2</sup>
Froude : Fr	1,06	0,91
Débit : Q	5,7 m <sup>3</sup> /s

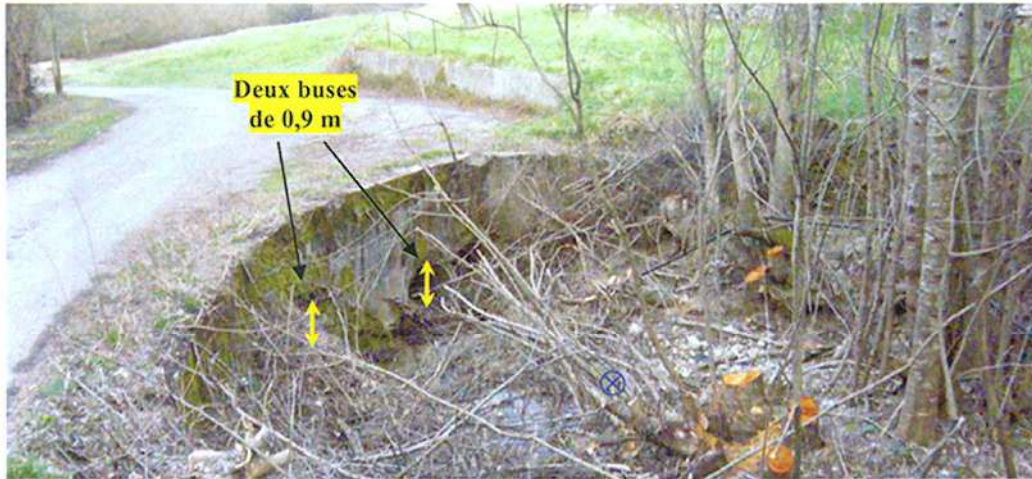
### 3.2 : Vallon de Préa

✓ **Photo de l'ouvrage :**

✓ **Calcul de débit de section simple pour une buse (70%) :**

COURS D'EAU :	Ravin de préa
PROFIL :	double buse
K :	30
R :	0,45 m
i :	0,030 m/m

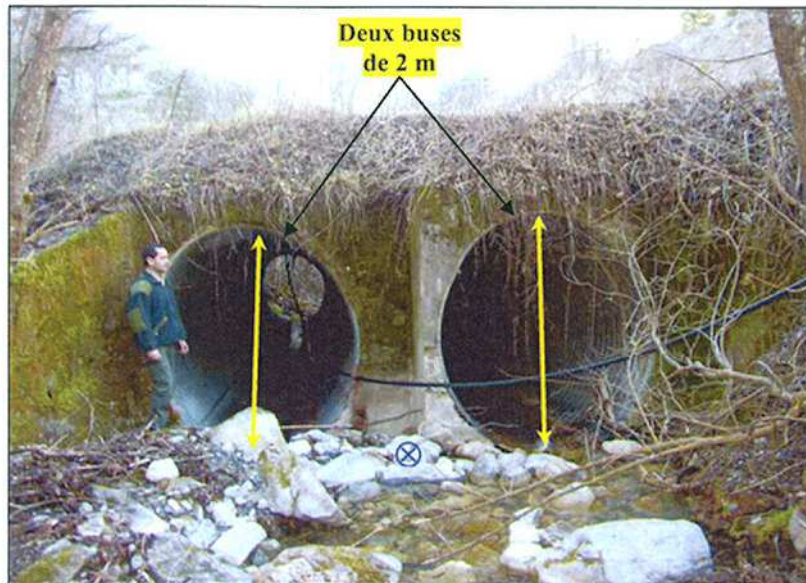
### 3.3 : Vallon des Prés à l'aval de la confluence avec le ravin de Praèle

✓ Photo de l'ouvrage :

✓ Calcul de débit de section simple pour une buse (90%) :

COURS D'EAU : RS - Vallée des prés		
PROFIL : double buse		
K : 30		
R : 2,00 m		
i : 0,025 m/m

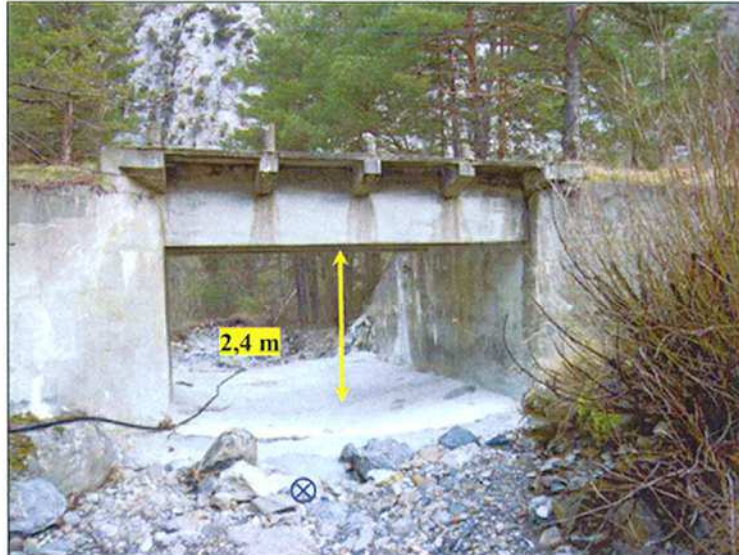
### 3.4 : Ravin du Bon Petus - Meurgiora

#### ✓ Photo de l'ouvrage :

#### ✓ Calcul de débit de section simple pour l'ouvrage (70%) :

COURS D'EAU : Bon Pertus - Meurgiora

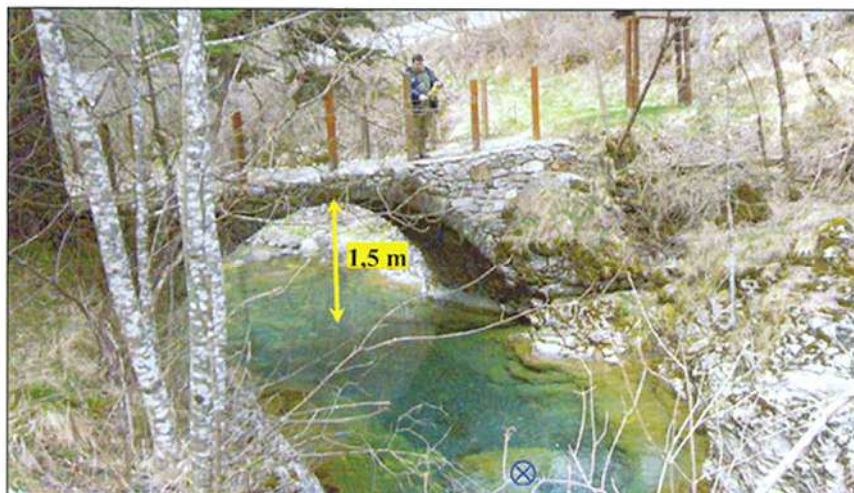
### 4.1 : Vallon de la Madone (à l'aval de notre dame des fontaines)

✓ Photo de l'ouvrage :

✓ Calcul de débit de section simple pour l'ouvrage (90%) :

COURS D'EAU : Vallon de la Madone		
PROFIL : Pont		
K : 30		
R : 3,40 m		
I : 0,030 m/m		
	ECOULEMENT UNIFORME	ECOULEMENT CRITIQUE
hauteur : h	1,30 m	1,00 m
charge : H	2,51 m	3,01 m
vitesse : V	4,9 m/s	6,3 m/s
surface : S	8,61 m <sup>2</sup>	6,69 m <sup>2</sup>
largeur au miroir : L	6,28 m	6,50 m
angle : $\theta$	2,36 rd	2,54 rd
Froude : Fr	1,33	1,98
Débit : Q	42,0 m <sup>3</sup> /s

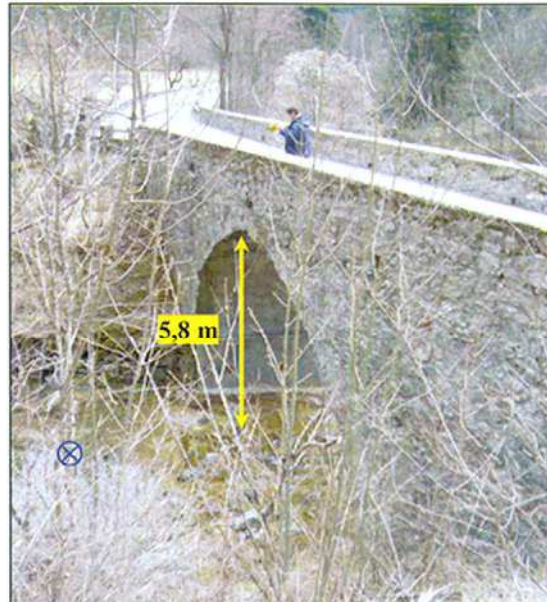
#### 4.2 : Vallon de Bens

##### ✓ Photo de l'ouvrage :

##### ✓ Calcul de débit de section simple pour l'ouvrage (90%) :

COURS D'EAU : Vallon de Bens		
PROFIL : Pont		
K : 30		
R : 5,50 m		
i : 0,030 m/m		
	ÉCOULEMENT UNIFORME	ÉCOULEMENT CRITIQUE
hauteur : h	5,20 m	3,50 m
charge : H	8,44 m	9,07 m
vitesse : V	8,0 m/s	10,4 m/s
surface : S	46,77 m <sup>2</sup>	35,69 m <sup>2</sup>
largeur au miroir : L	3,58 m	8,49 m
angle : $\theta$	0,66 rd	1,76 rd
Froude : Fr	0,70	1,63
Débit : Q	372,8 m <sup>3</sup> /s

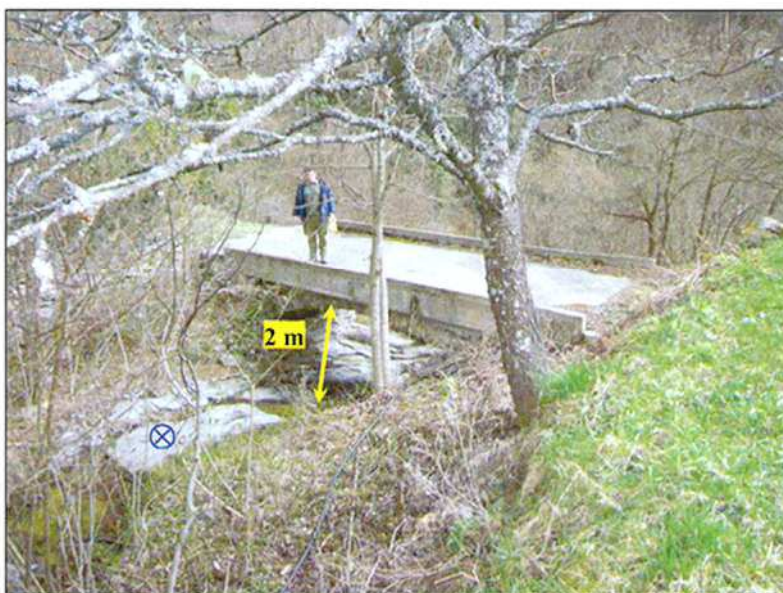
### 5.1 : Vallon des Bêtes (zone de Campé)

✓ Photo de l'ouvrage :

✓ Calcul de débit de section simple pour l'ouvrage (70%) :

COURS D'EAU : Vallon des Bêtes		
PROFIL : Ouvrage cadre		
K : 30		
L : 4,50 m		
i : 0,040 m/m		
	ÉCOULEMENT UNIFORME	ÉCOULEMENT CRITIQUE
hauteur : h	1,40 m	1,50 m
charge : H	2,91 m	2,81 m
vitesse : V	5,4 m/s	5,1 m/s
surface : S	6,30 m <sup>2</sup>	6,75 m <sup>2</sup>
Froude : Fr	1,47	1,32
Débit : Q	34,3 m <sup>3</sup> /s

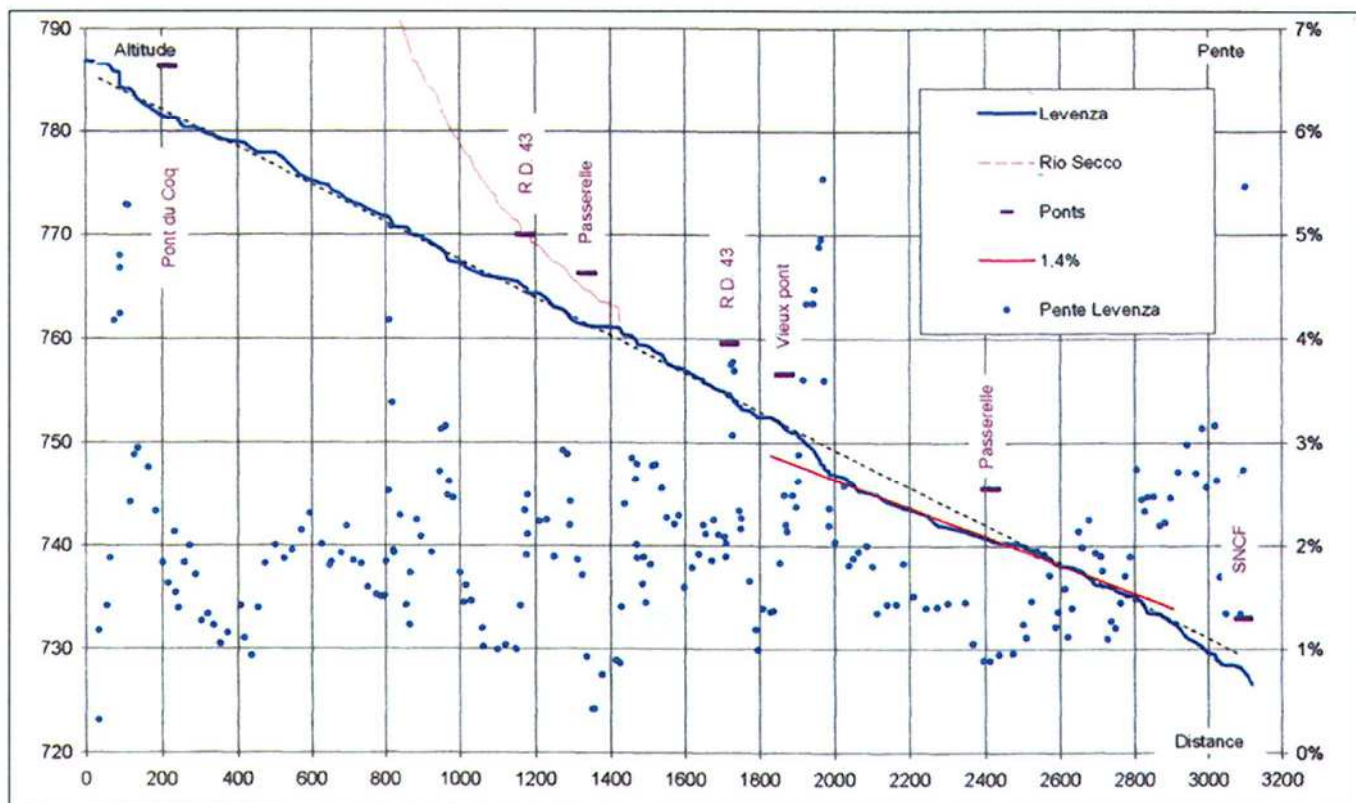
**Pente moyenne = 1,8 %**  
**Estimation de la pente d'équilibre en aval du Rio Secco = 1,4 %**
