COMMUNE DE MOUGINS

PLAN DE PREVENTION DES RISQUES NATURELS PREVISIBLES RELATIF AUX MOUVEMENTS DE TERRAIN

RAPPORT DE PRESENTATION

Février 2019

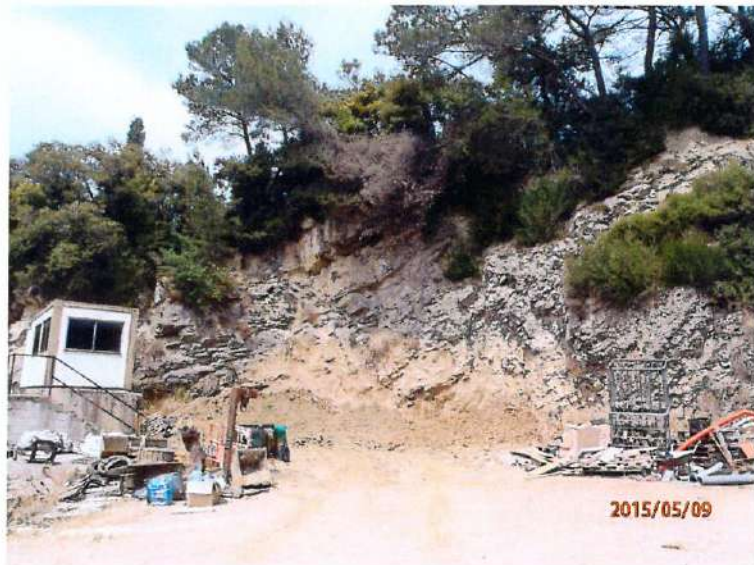
Photo n° 1 : Affleurement de dolomies – Quartier Saint Martin

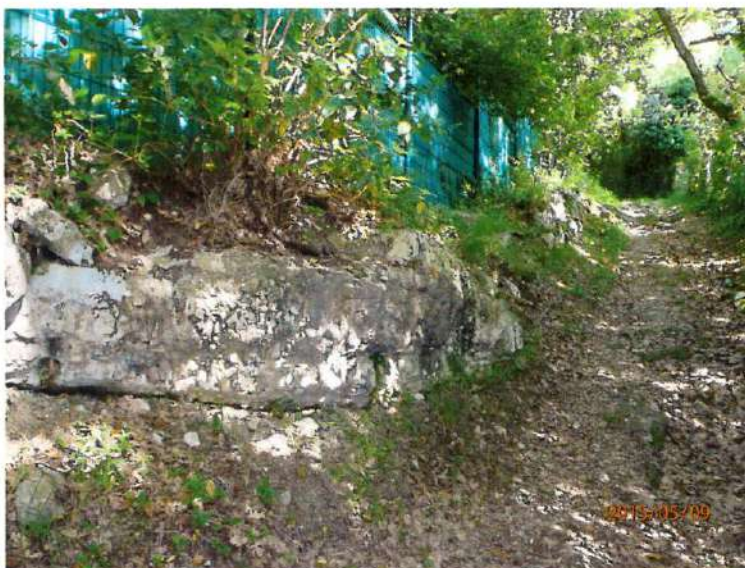
**Photo n° 2 : Affleurement de dolomies blanchâtres
Chemin de l'école**

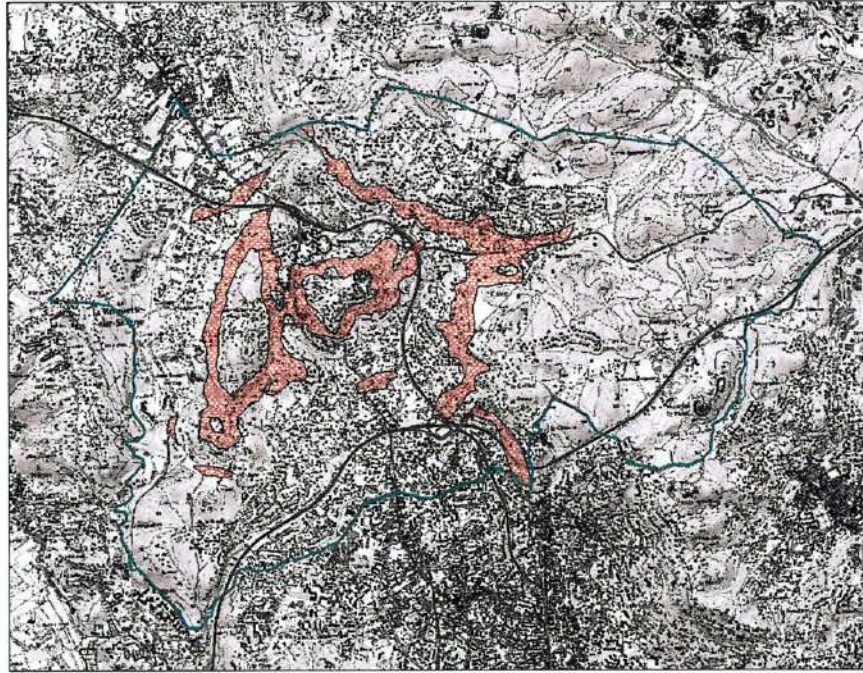
Illustration 3 : localisation de la formation t5-6b, en figuré rose rouge, sur le territoire communal de Mougins

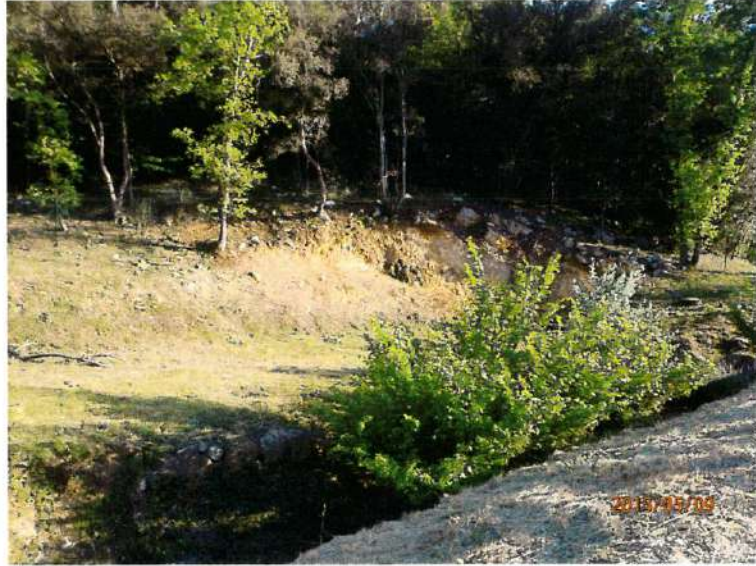
Photo n° 3 : affleurement de marnes et calcaires près de la maison forestière en zone est de la commune

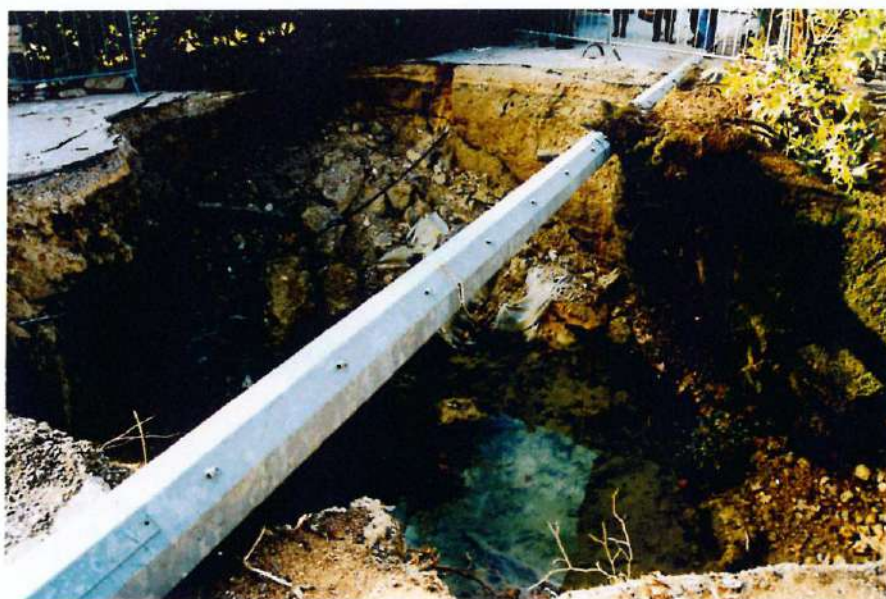
Au cours des intempéries du début du début du mois de janvier 1999, de l'eau a occupé le fond du trou sur une dizaine de centimètres de hauteur, puis les parois de la cavité se sont effondrées pour avoir la forme observée par M. Bardot en 2001.

Photo n° 4 : Vue du fontis en 1999-2000 (Photo de M. Bardot)

Le 3 janvier 1999, une canalisation d'eau potable de la Lyonnaise des Eaux s'est rompue. Le fond du trou s'est alors rempli d'eau.

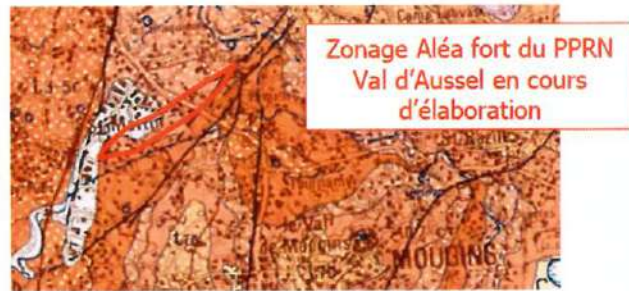
Illustration n° 7 : extrait de la carte géologique au niveau du secteur d'étude SEMOFI – Val d'Aussel

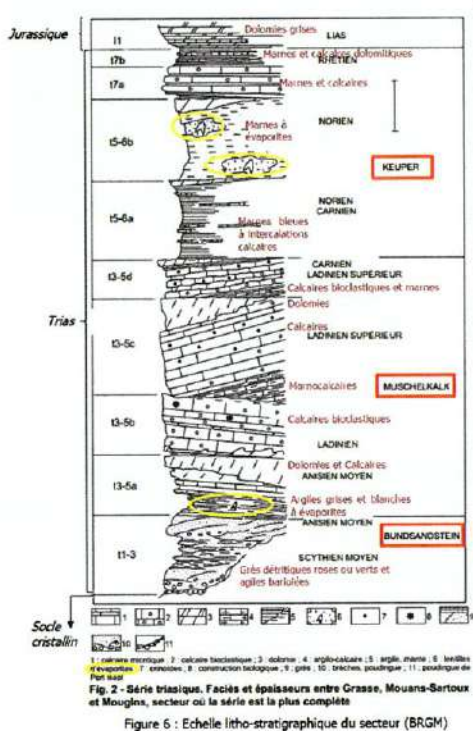
Illustration n° 8 : log stratigraphique du secteur d'étude SEMOFI – Val d'Aussel

Ce log fait ressortir deux étages susceptibles de contenir des lentilles de gypse : t5-6b et t3-5a.

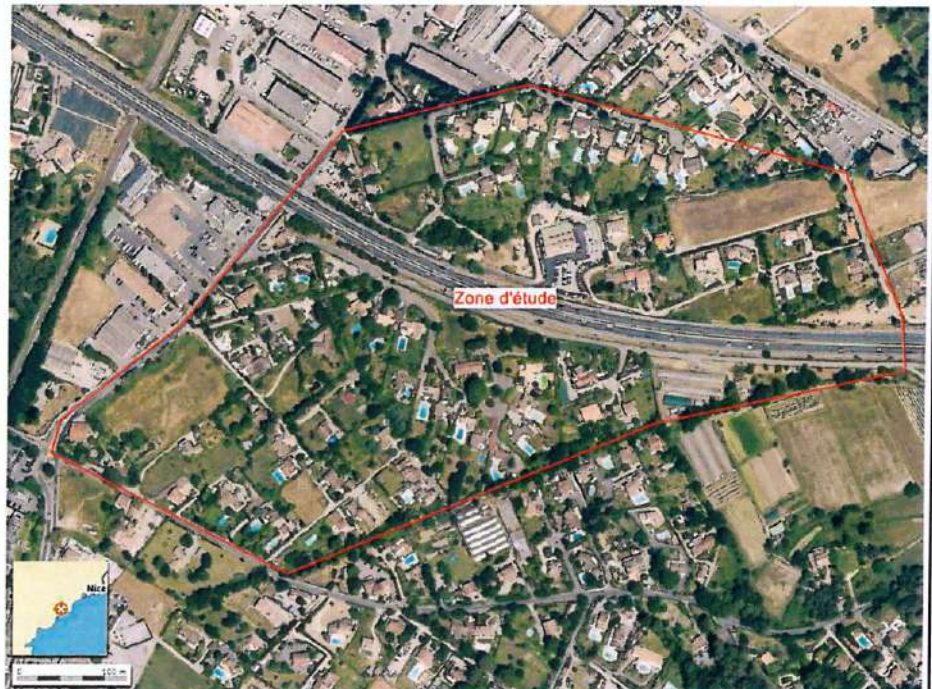
Illustration n° 9 : zone d'investigations géophysiques

Des profils sismiques ont été réalisés.

Il n'a pas été trouvé de vides caractérisés avec cette méthode.

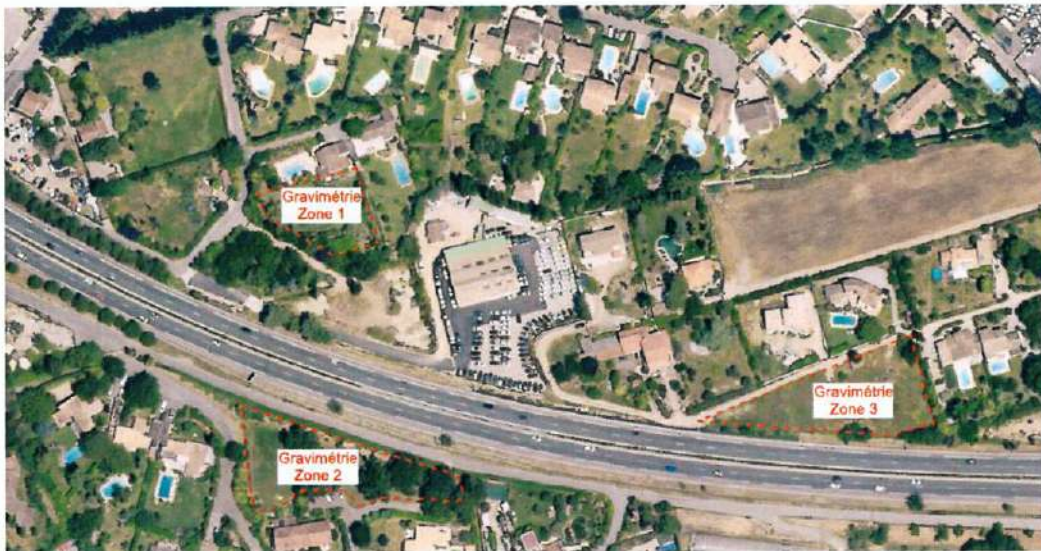
Illustration n° 10 : zone d'investigations par microgravimétrie

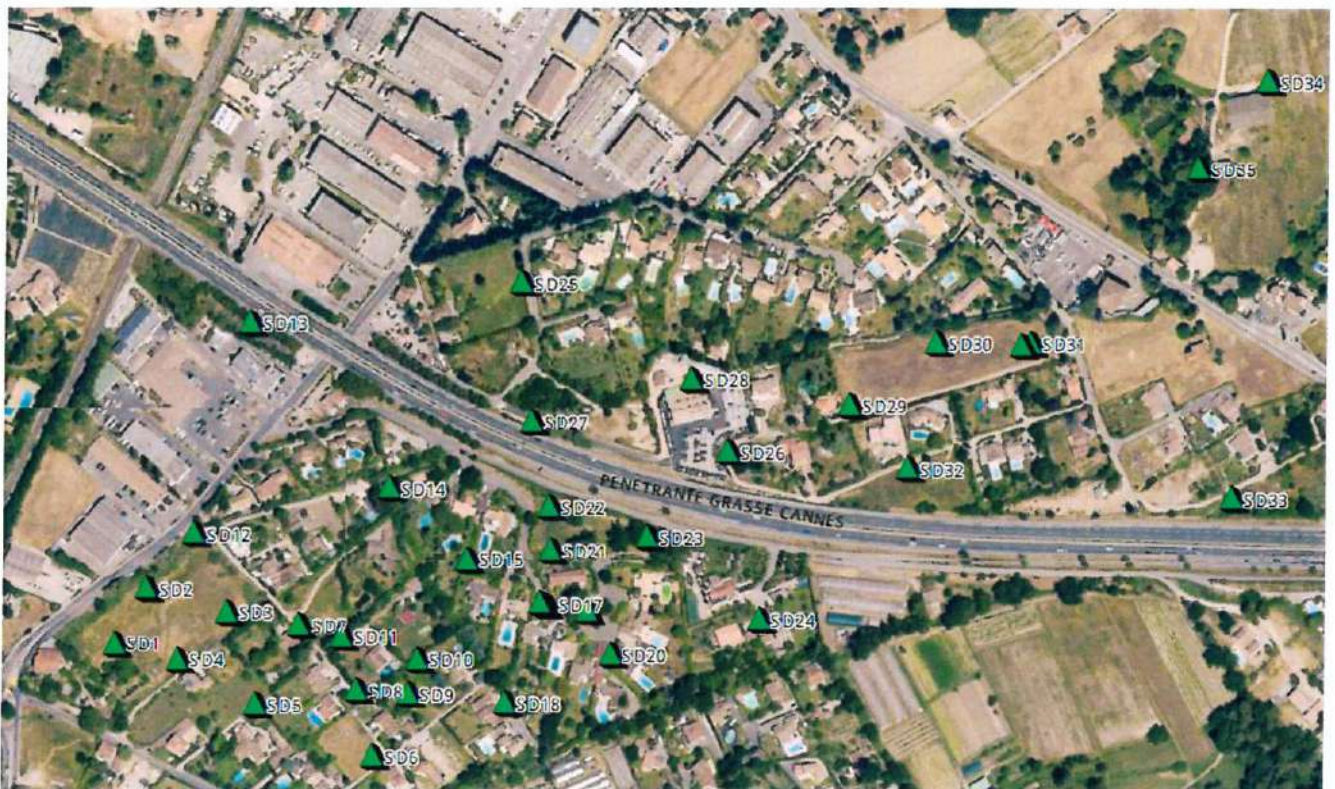
Illustration n° 11 : position des sondages SAMOFI

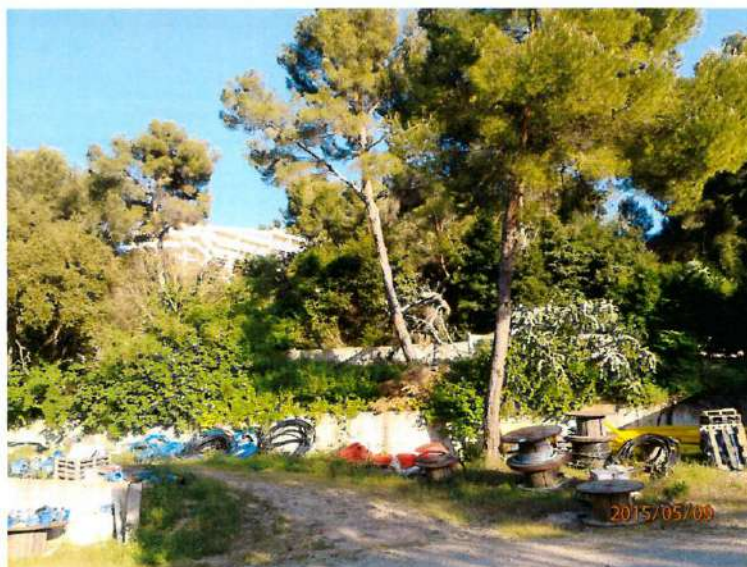
Photo n° 19 : zone en glissement sous l'immeuble Panoramique en zone S de la commune

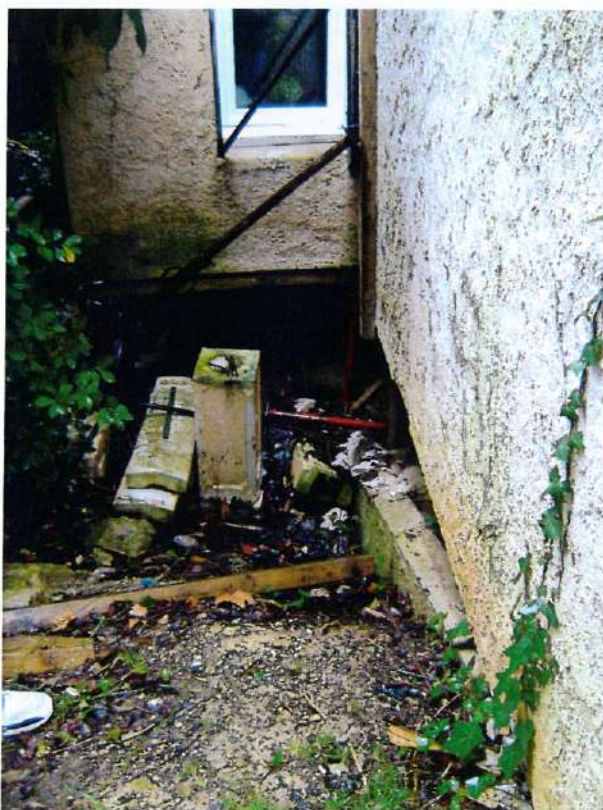
Photo n° 20 : fontis sous une maison dans le quartier du Val d'Aussel

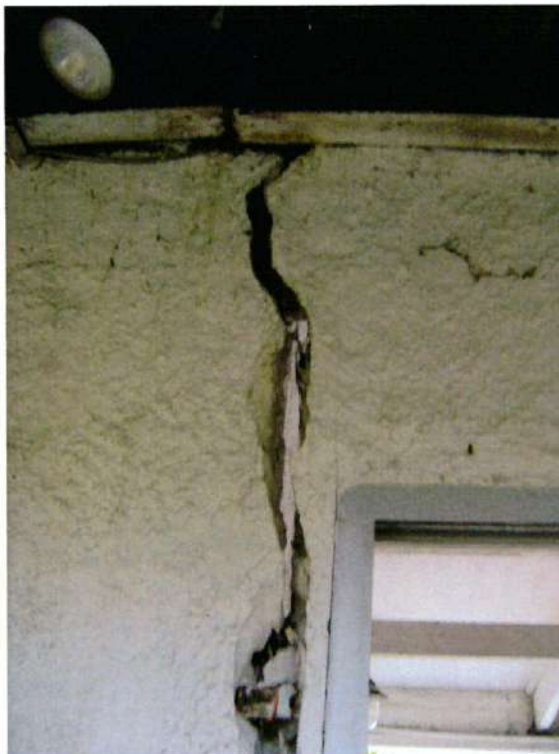
Photo n° 21 : dégâts structurels sur une maison dans le quartier du Val d'Aussel

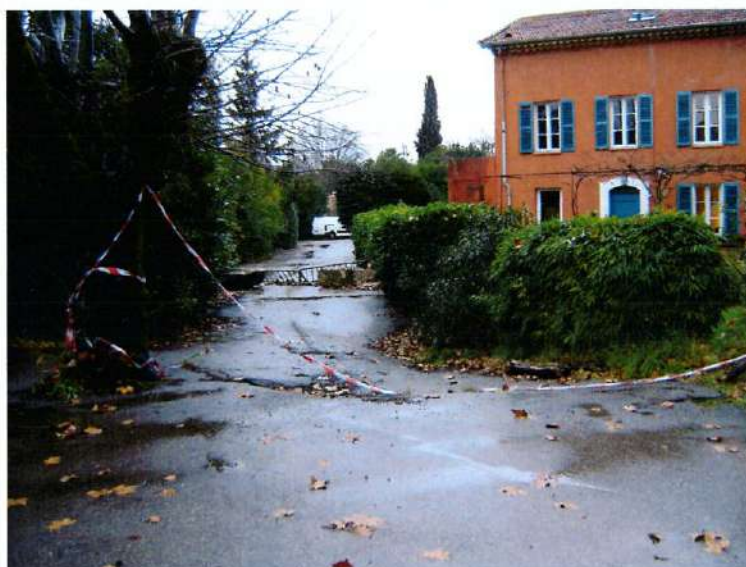
**Photo n° 22 : vue de la zone effondrée et en partie rebouchée
Bâtiment à droite potentiellement menacé**

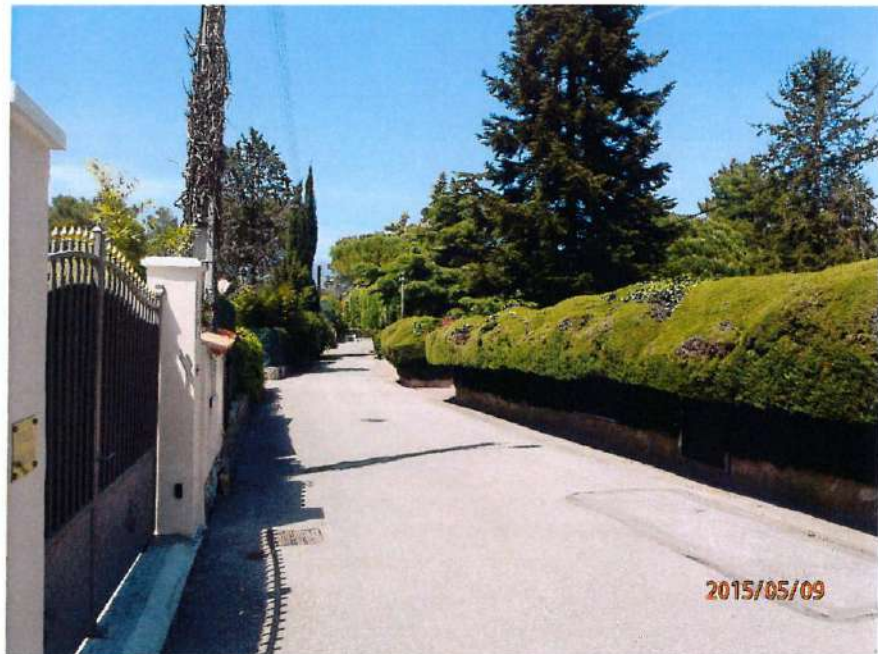
Certains affaissements en surface à l'allure de doline, peuvent s'interpréter comme liés à la présence de dissolution de gypse en profondeur.

Photo n° 23 : zone en affaissement dans le lotissement les Peyroues

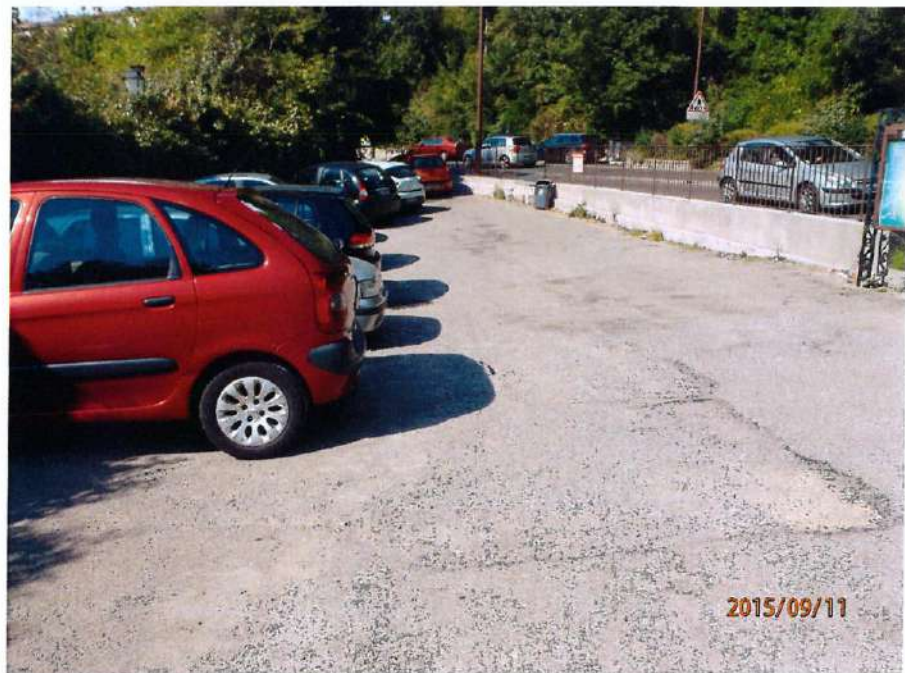
Photo n° 24 : zone affaissée au niveau du parking du Val de Mougins

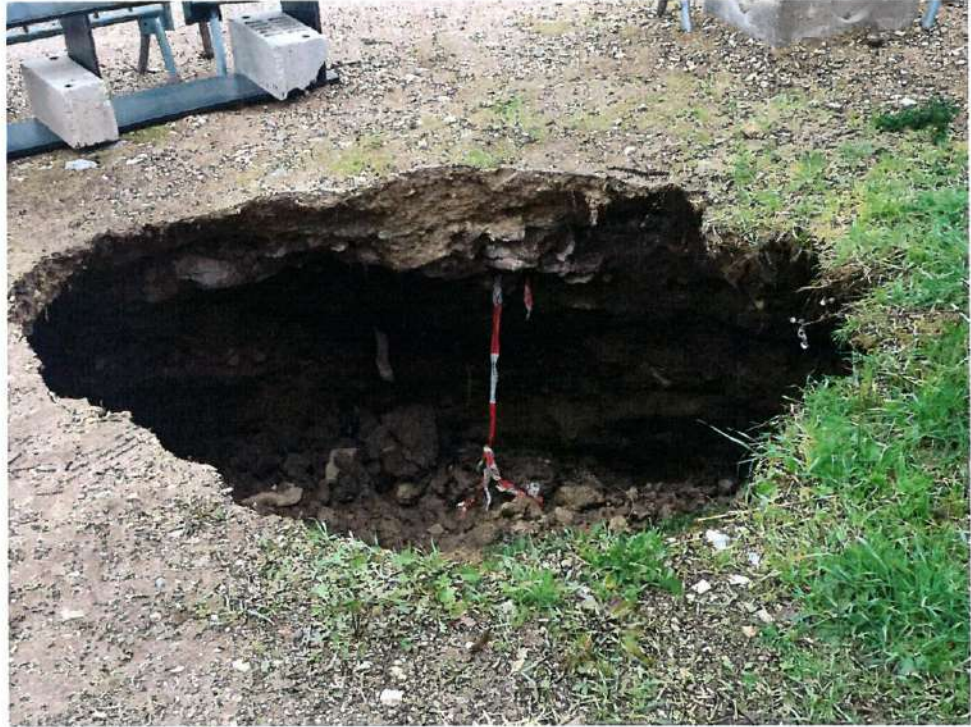
Photo n° 25 : Effondrement constaté en décembre 2017 sur une voie d'accès dans le quartier du Val D'Aussel

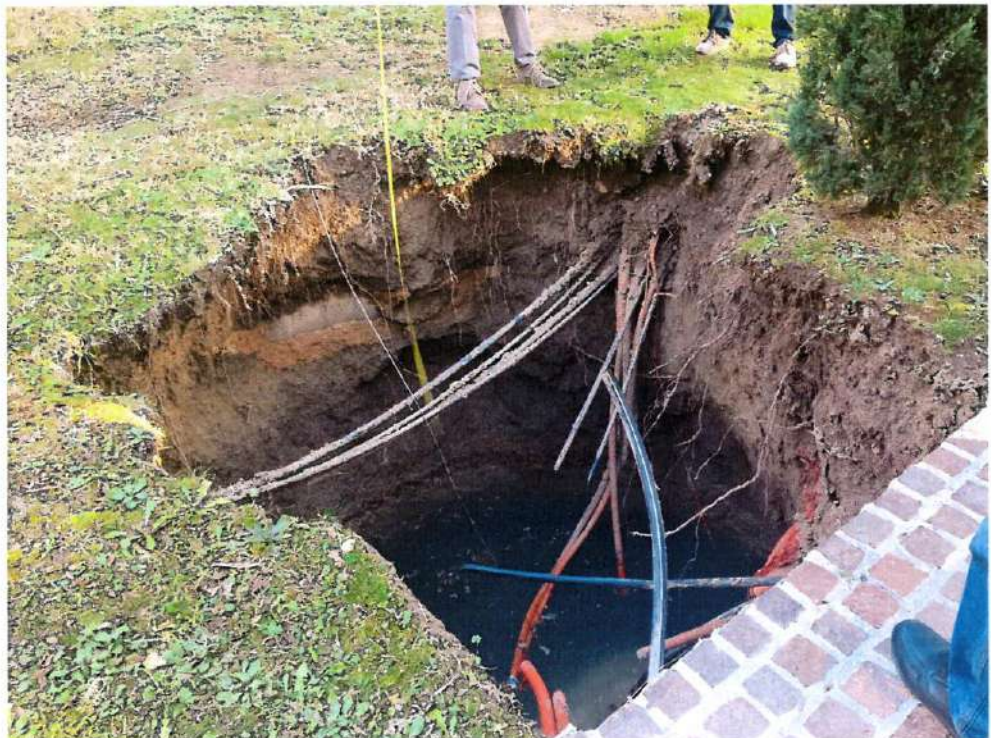
Photo n° 26 : Effondrement constaté en décembre 2017 dans une propriété privée dans le quartier du Val D'Aussel

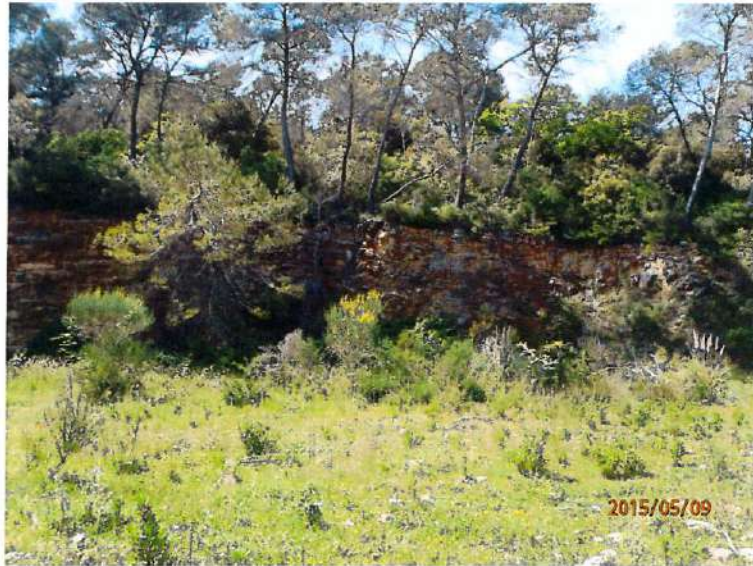
Photo n° 27 : zone à chute de blocs dans le quartier du Grand Vallon

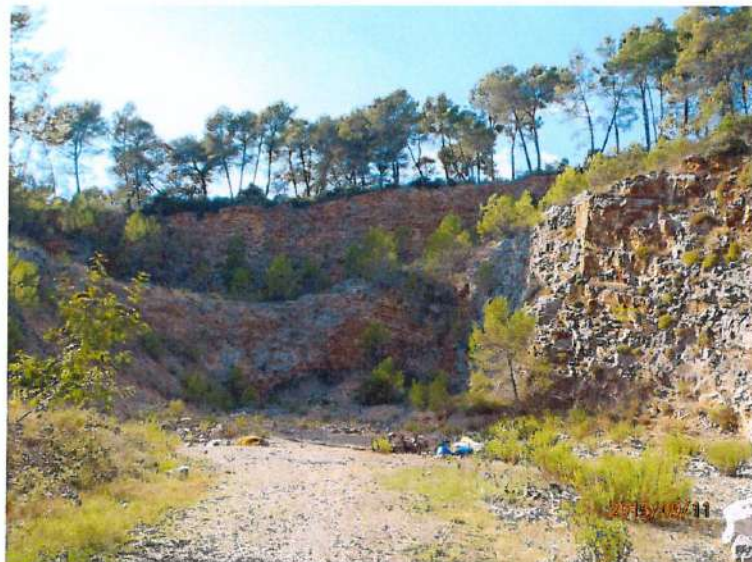
Photo n° 28 : zone à chute de blocs dans le quartier de Peyroue

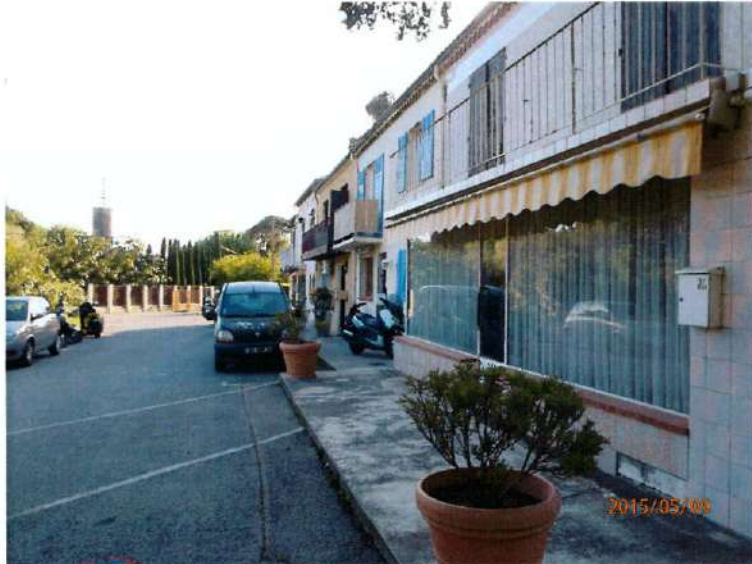
Photo n°29 : un fontis s'est formé devant ce bâtiment et a été rebouché - Quartier Fontmerle

D'après les témoignages, il se serait formé il y a une trentaine d'années.

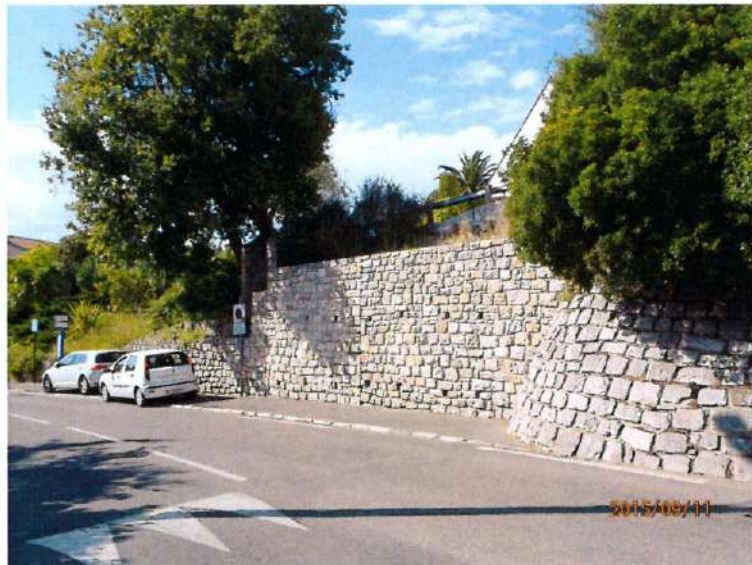
Un mur de soutènement a été construit dans le quartier du Val de Mougins, afin de contrer la poussée des terres de couverture du secteur.

Photo n°30 : mur de soutènement du boulevard Courteline
