3. Résultats

3.1. Stations de vitalité de l'herbier de posidonie

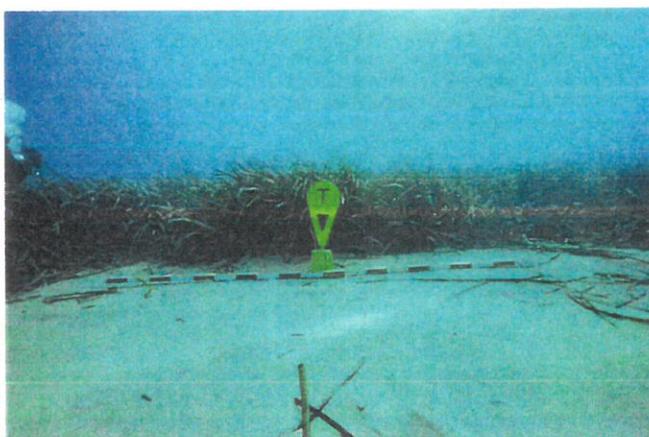
Figure 9 - Station témoin T remplacée à l'aide du GNSS submétrique © P2A Développement 2021

La station témoin T n'a pu être retrouvée malgré la reconnaissance parfaite du site, les indications du géoréférencement submétrique et le recoupement d'après photos prises entre 2018 et 2021.

Une nouvelle station a donc été implantée dans la zone.

Station Date	Témoin 17/10/2021
Observateur	JYJ
Profondeur (m)	7,0
Type de la limite	régressive
Morphologie	Continu
Nature du fond	Sable fin
Densité foliaire (faisceaux/m ²)	320
Classification (Pergent 1995)	Densité Anormale
Pergent 2007	Médiocre
Nombre de feuilles (moyenne)	6,85
Lmax (moyenne, en cm)	51,0
Recouvrement	90,2
Classification	Très fort recouvrement
Déchaussement orthotrope (en cm)	0
plagiotrope (en cm)	0
Classification	Déchaussement faible
% plagio/ortho	100% orthotrope
Interprétation	Herbier généralement stable, avec peu ou pas de progression
Observations	
Epiphytes	Peu épiphyté
Broutage	Oui
Faune / flore	Dépôt de sable calibré recouvrant l'herbier

On observe que la densité est mauvaise, mais que le recouvrement est très bon.

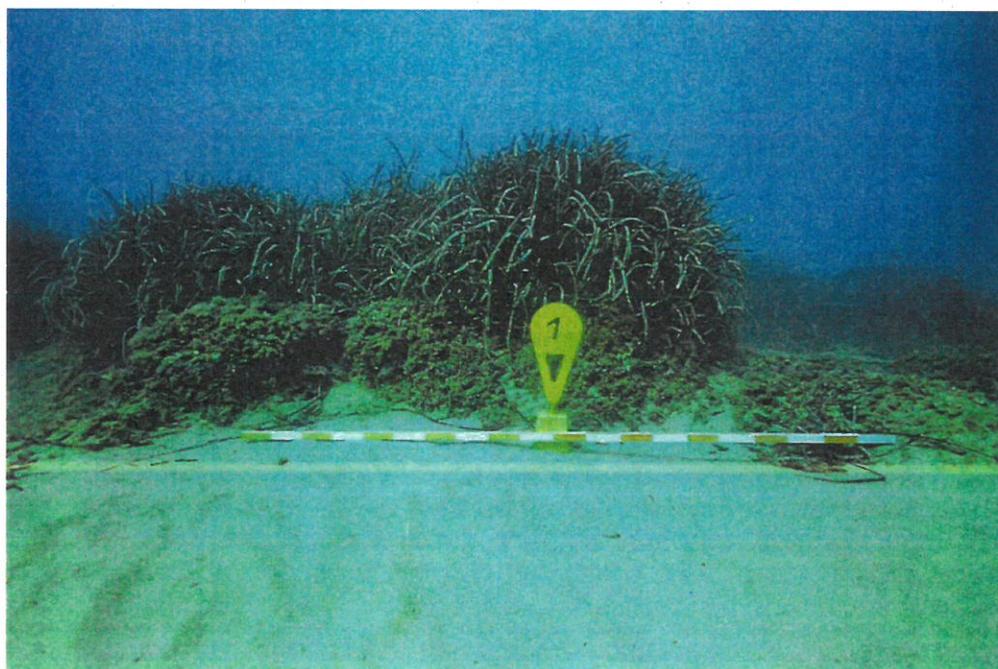
Figure 10 - Station P1 recentrée sur le piquet latéral restant © P2A Développement 2021

La station P1 était encore matérialisée par un piquet latéral, mais le second piquet latéral ainsi que la borne centrale n'ont pu être retrouvés. Toutefois, cette station a pu être replacée à proximité (moins de 2 mètres) du site originel. Les résultats des mesures de vitalité décrivent un herbier de recouvrement moyen, mais avec une bonne densité.

Station	P1
Date	17/10/2021
Observateur	JYJ / CG
Profondeur (m)	6,4
Type de la limite	Erosive
Morphologie	Discontinu
Nature du fond	Sable fin
Densité foliaire (faisceaux/m2)	800
Classification (Pergent 1995)	Densité subnormale supérieure
Pergent 2007	Bonne
Nombre de feuilles (moyenne)	7,4
Lmax (moyenne, en cm)	49,7
Recouvrement	47,1
Classification	Recouvrement moyen
Déchaussement orthotrope (en cm)	3,6
plagiotrope (en cm)	0,8
Classification	Déchaussement faible
% plagio/ortho	100% orthotrope
Interprétation	Herbier généralement stable, avec peu ou pas de progression
Observations	
Epiphytes	Peu épiphyté
Broutage	oui
Faune / flore	Oblades, sars, rouget

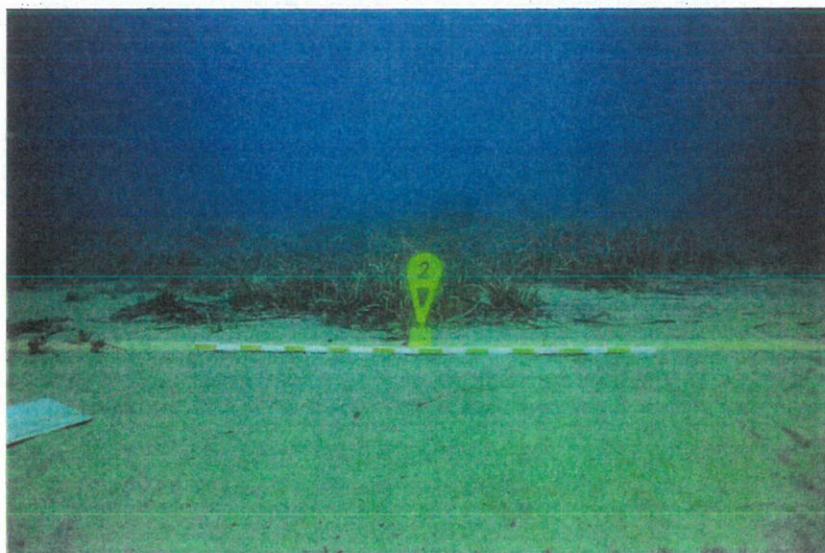
Figure 11 - Station P2 replacée sur la limite de l'herbier de posidonie © P2A Développement 2021

La station P2 n'a pu être retrouvée. Une nouvelle station a été réimplantée plus en recul de la situation originelle, sur la limite de l'herbier. Le recouvrement semble avoir été diminué par des transits sédimentaires.

Station	P2
Date	17/10/2021
Observateur	JYJ
Profondeur (m)	6,1
Type de la limite	Régressive
Morphologie	Continu
Nature du fond	Sable fin
Densité foliaire (faisceaux/m2)	440
Classification (Pergent 1995)	Densité subnormale inférieure
Pergent 2007	Médiocre
Nombre de feuilles (moyenne)	4,9
Lmax (moyenne, en cm)	29,8
Recouvrement	48,3
Classification	Recouvrement moyen
Déchaussement orthotrope (en cm)	0
plagiotrope (en cm)	1,2
Classification	Déchaussement faible
% plagio/ortho	100% orthotrope
Interprétation	Herbier généralement stable, avec peu ou pas de progression
Observations	
Epiphytes	Oui (algues, bryozoaires)
Broutage	oui
Faune / flore	Rhombou, rouget, oblades, sars, muges, marbré

L'herbier présente un état plutôt dégradé, avec une densité de faisceaux médiocre et un recouvrement moyen.

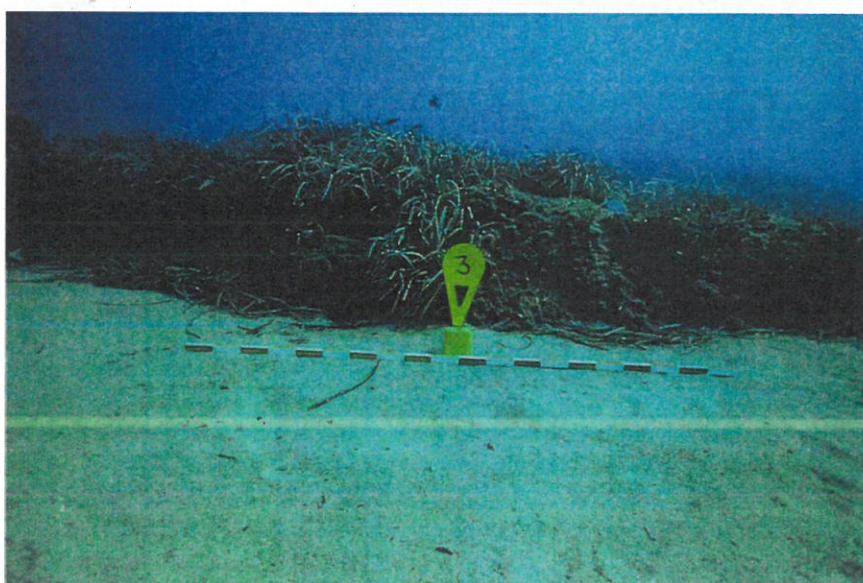
Figure 12 - Station P3 replacée au plus proche de la position donnée par le GNSS submétrique © P2A Développement 2021

La station témoin P3 n'a pu être retrouvée malgré la reconnaissance parfaite du site, les indications du géoréférencement submétrique et le recoupement d'après photos prises entre 2018 et 2021.

Une nouvelle station, en limite d'herbier, a donc été réimplantée à proximité de l'ancienne (moins de 2 mètres). L'herbier présente une densité et un recouvrement moyen.

Station	P3
Date	17/10/2021
Observateur	JYJ
Profondeur (m)	8,4
Type de la limite	Erosive
Morphologie	Continu
Nature du fond	Sable fin
Densité foliaire (faisceaux/m2)	470
Classification (Pergent 1995)	Densité normale
Pergent 2007	Moyenne
Nombre de feuilles (moyenne)	7,2
Lmax (moyenne, en cm)	38,2
Recouvrement	48,3
Classification	Recouvrement moyen
Déchaussement orthotrope (en cm)	5,4
plagiotrope (en cm)	1,6
Classification	Déchaussement faible
% plagio/ortho	100% orthotrope
Interprétation	Herbier généralement stable, avec peu ou pas de progression
Observations	
Epiphytes	Peu épiphyté
Broutage	oui
Faune / flore	Sars, castagnoles, labres, oblades, girelle

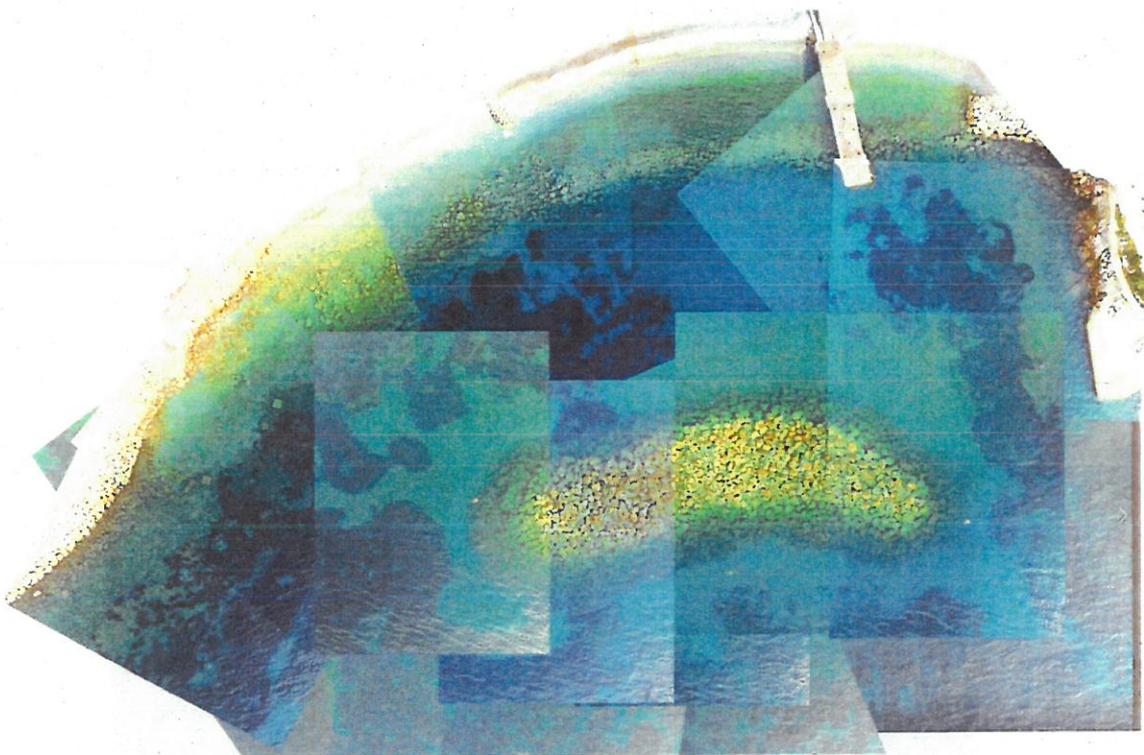
Figure 13 - Recomposition des prises de vues aériennes réalisées par drone le 19/10/2021 © P2A Développement

Etant donné les conditions très favorables, le survol par drone des ouvrages réalisés a pu être exploité afin de restituer une image recomposée du site de la baie de Saint-Roman. Les photos n'ont pas été corrigées par leur géoréférencement, il s'agit donc d'une information purement qualitative.

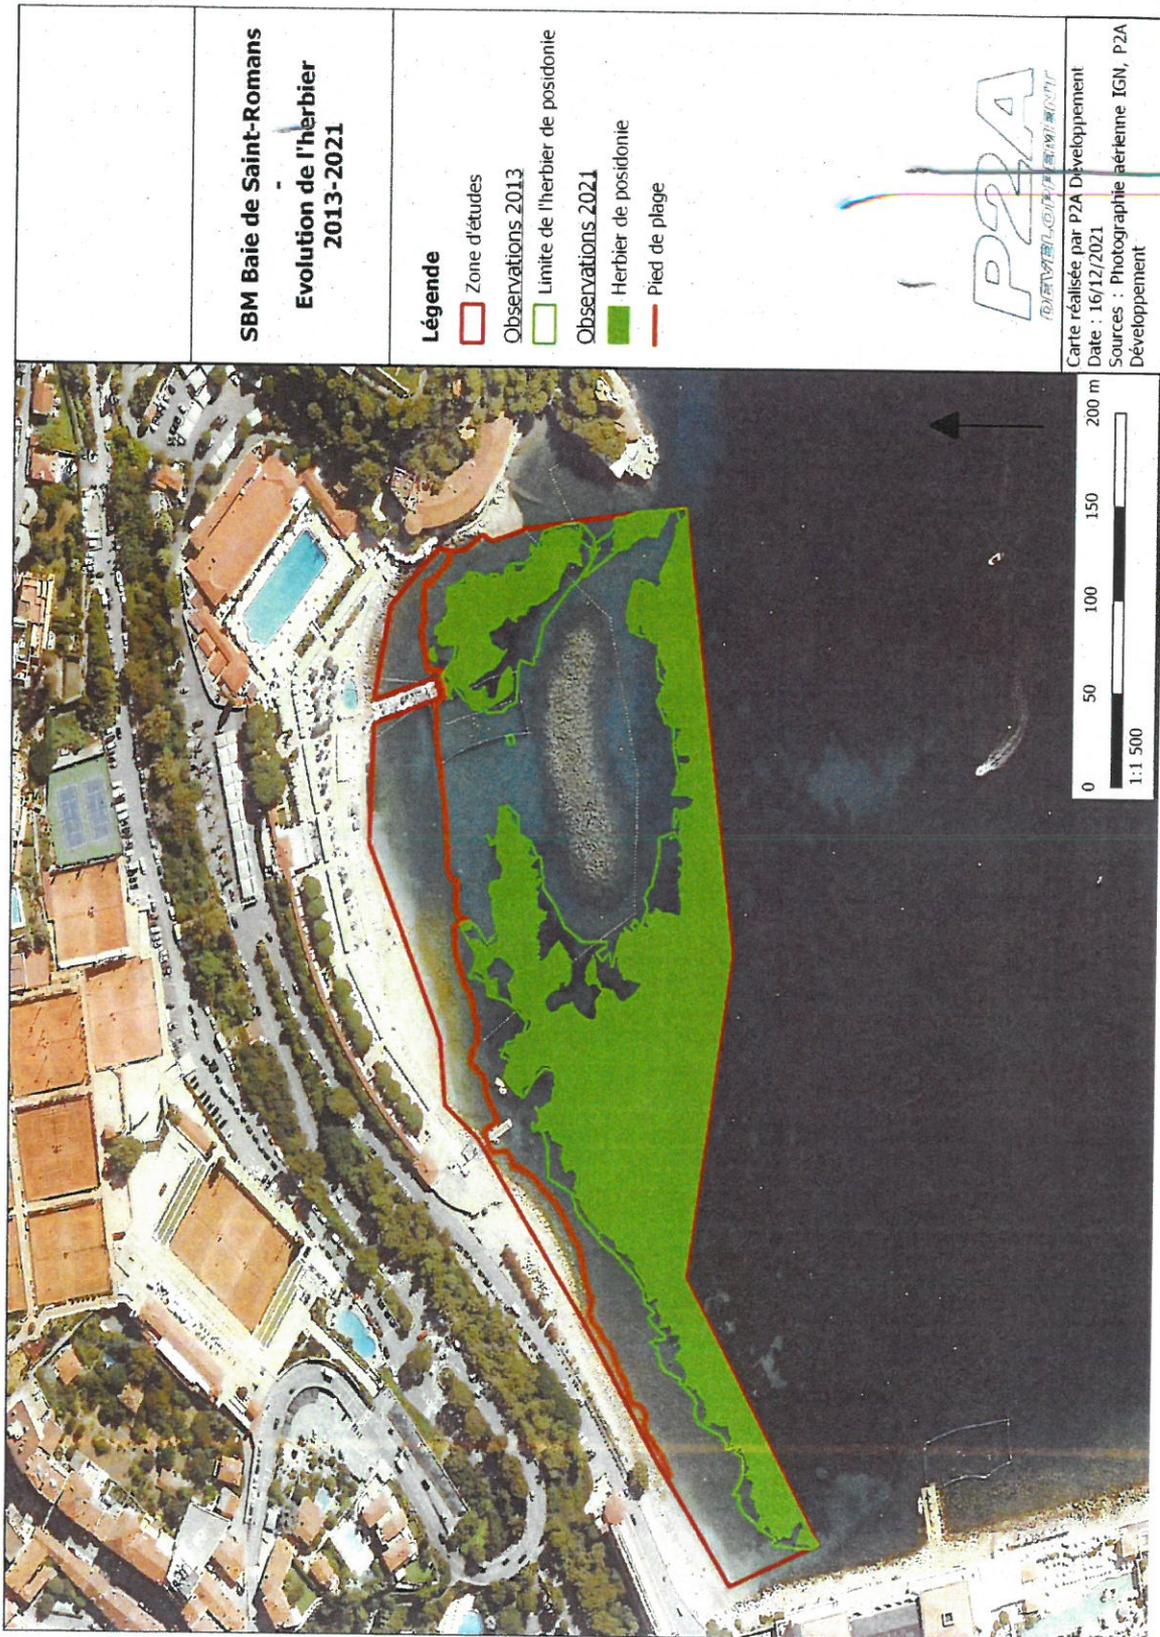
Figure 14 - Carte des biocénoses (herbier de posidonie) entre les levés de 2013,2019 et 2021

La comparaison des levés de limites supérieures de l'herbier de posidonie entre 2013 (mission Asconit Consultants) et le présent levé montre des reculs plus ou moins importants de limites supérieures d'herbier sur l'ensemble de la baie. En 2018, la cartographie des limites de l'herbier profond n'a pu être réalisée en raison d'une turbidité élevée peut être due au chantier de l'Anse du Portier qui s'est conjugué avec la dégradation durable des conditions météorologiques (mois d'octobre 2018). Les 3 stations de vitalités qui ont pu être correctement géoréférencées ont été corrélées avec les limites de 2013 avec une bonne correspondance exceptée pour la station P3 (distance de 2 m entre la position 2013 de la limite d'herbier et la limite relevée en 2018). En 2019, le rapport de la mission de reconnaissance des Grandes nacres de Méditerranée mentionnait des phénomènes de transport et sédimentation de sables clairs assez importants même au niveau de la station témoin T (cf. Figure 4).

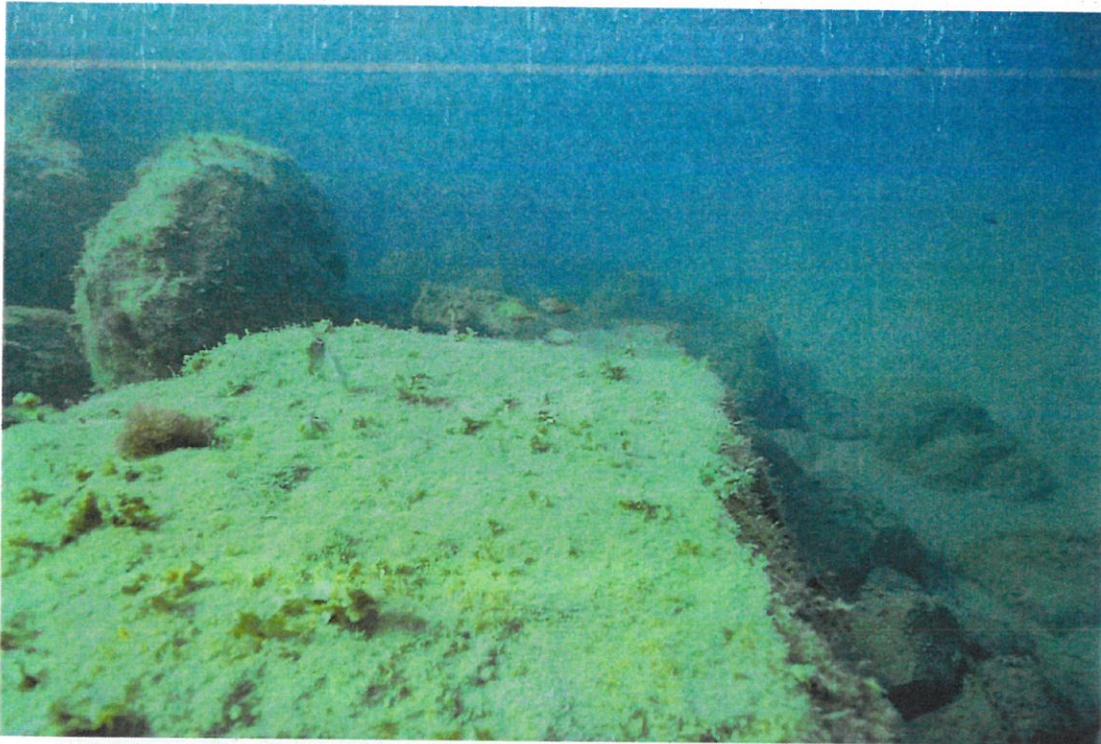
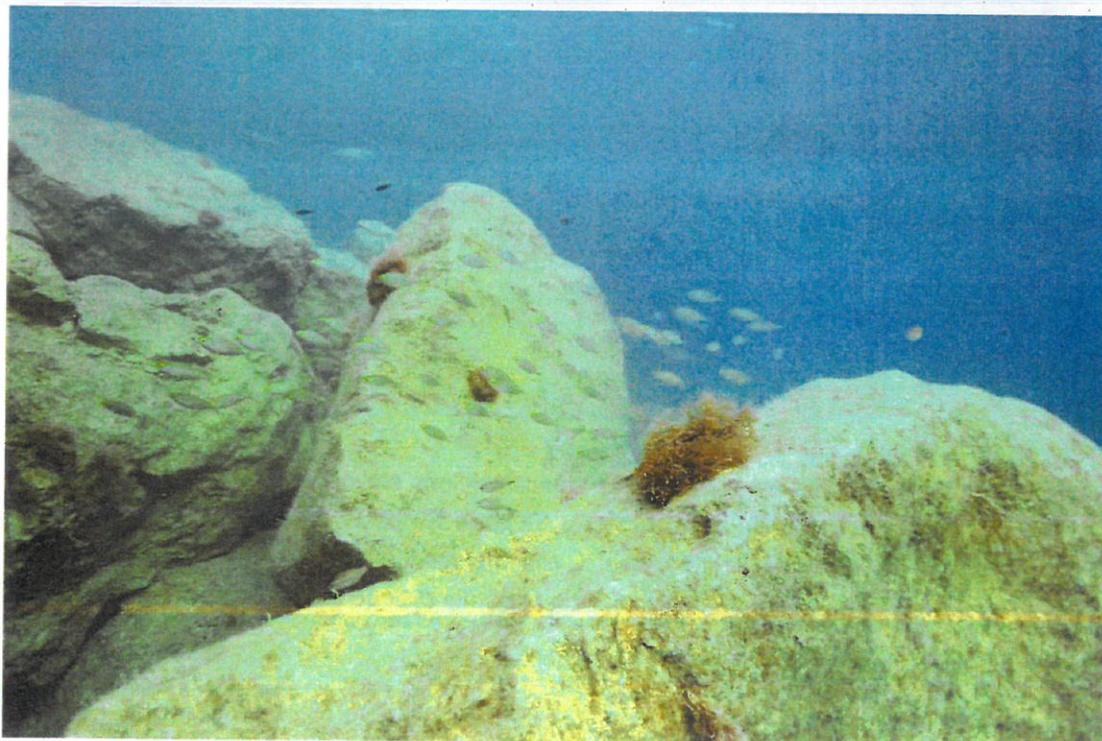
Figure 15 - Vues des blocs de la digue sous-marine au-dessus et des blocs du pied de plage avec un banc de juvéniles de saupes *Sarpa salpa* et de jeunes castagnoles *Chromis chromis* (dessous) © P2A Développement 2021

Les ouvrages réalisés sont très récents, aussi ce qui est constaté c'est une certaine homogénéité du recouvrement épibiontique des blocs de roche constituant la digue sous-marine et le pied de plage.

Dans les 2 ouvrages, malgré des différences de profondeur, il est observé un turf léger d'algues brunes de type filamenteux et quelquefois un thalle de rhodophycée sûrement *Asparagopsis sp*, des thalles de Phéophycées *Dyctiota dichotoma* (cf photos ci-dessous).

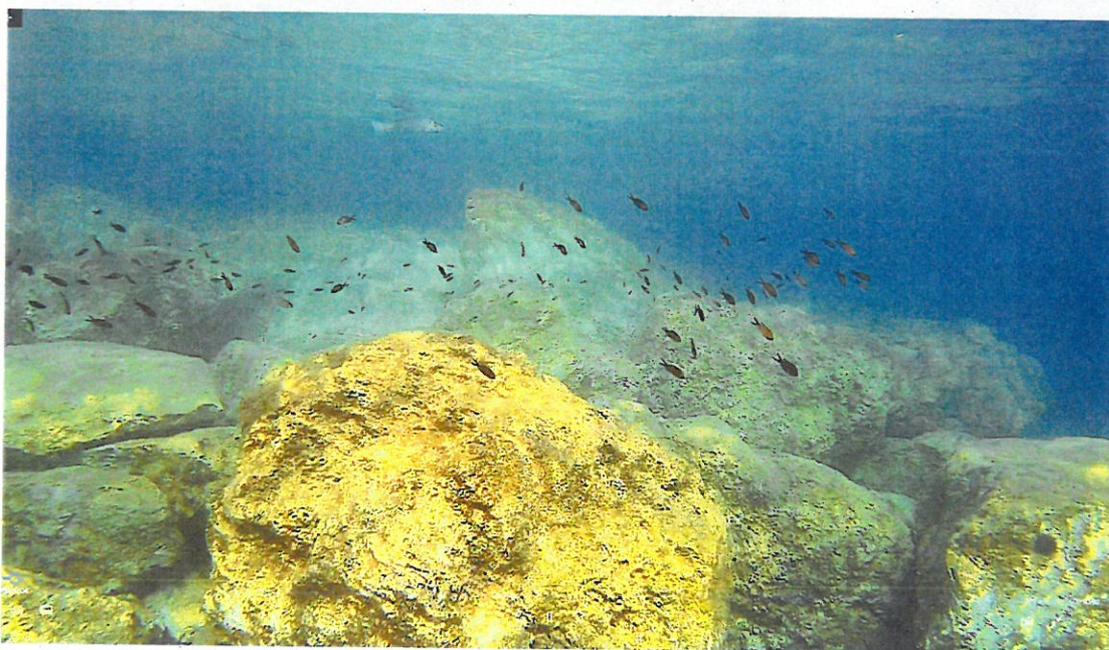
Figure 18 - Vue du dessus de la digue propice aux rassemblements d'espèces grégaires athérines et castagnoles © P2A Développement 2021

En subsurface, sur le dessus de la digue, des loups *Morone labrax*, des muges *Mugil sp* et des athérines *Atherina sp* se partagent l'espace avec des juvéniles de saupes *Sarpa salpa*, d'oblades *Oblada melanura* et des castagnoles *Chromis chromis*. Des sars commencent également à coloniser ces nouveaux habitats *Diplodus sargus* et *D. vulgaris*.

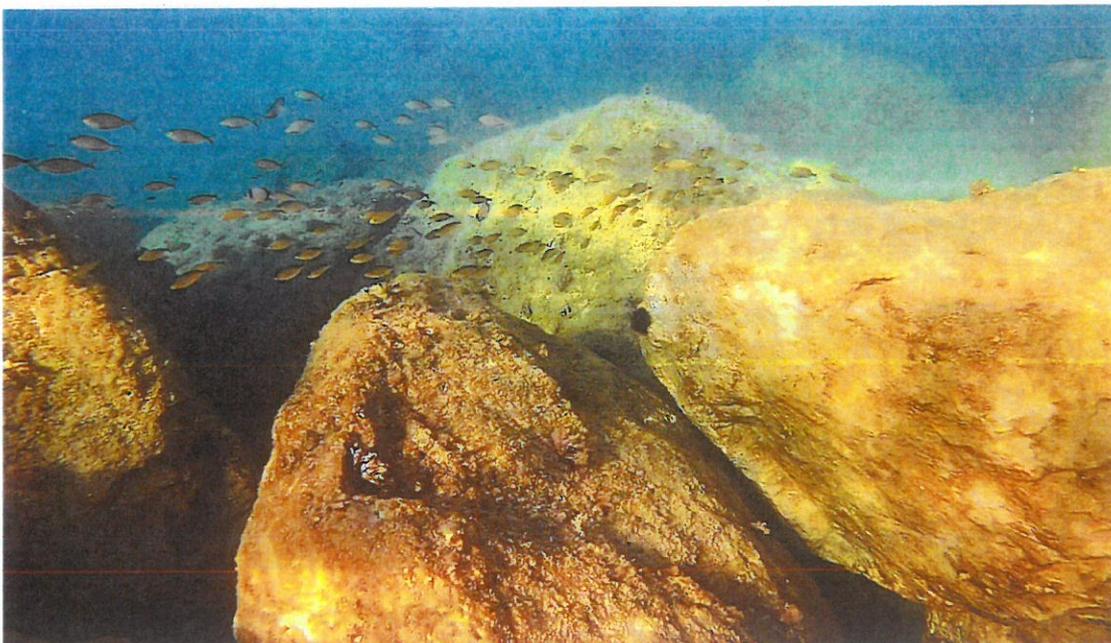
Figure 19 - Bancs de juvéniles de saupes *S. salpa* accompagné par un juvénile de sar à tête noire *Diplodus vulgaris* © P2A Développement 2021
