ETUDES HYDRAULIQUES NECESSAIRES A L'ELABORATION ET A LA REVISION DES PPRI SUR ANTIBES, BIOT ET VALLAURIS

FICHES TERRAIN

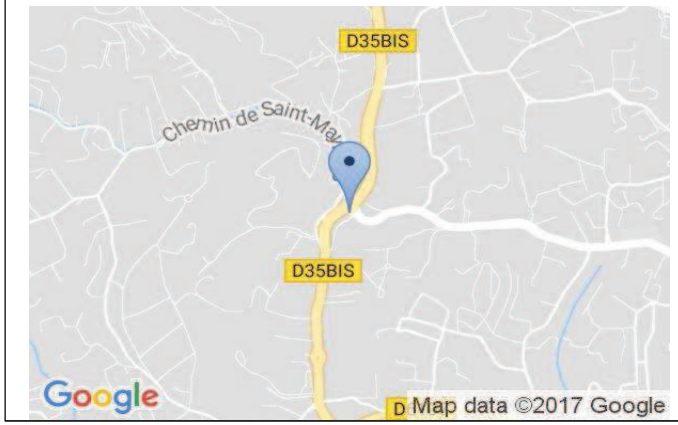
Fiche n° 12-7

Bassin de rétention qui récupère les eaux de la D35bis (ne concerne pas le vallon du St Maymes)

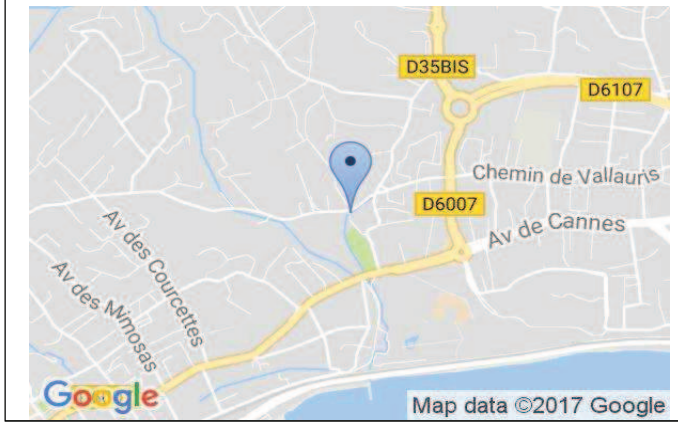
Fiche n° 12-8

Sortie de la portion couverte du St Maymes au niveau du Chemin de Vallauris
Section canalisé et bétonnée en lit mineur
Nombreuses habitations à proximité immédiate du cours d'eau et très exposées au risque inondation

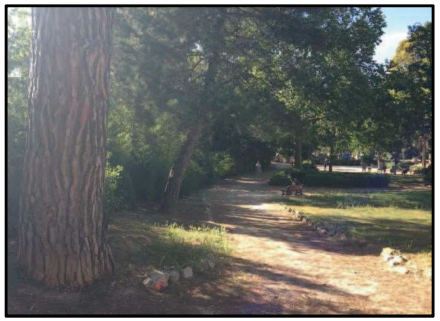
Fiche n° 12-9

Confluence avec le vallon de Madé à l'aval immédiat de l'avenue de la Liberté
Le parc a été fortement inondé lors de la crue du 3 Octobre 2015

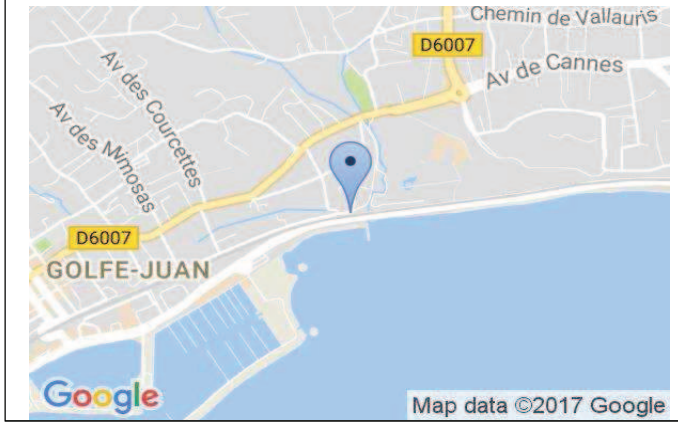
Fiche n° 12-11

Passage piéton permettant l'accès à la mer passant sous la voie ferrée et le Boulevard du Littoral
L'émissaire en mer est situé au droit de l'épi

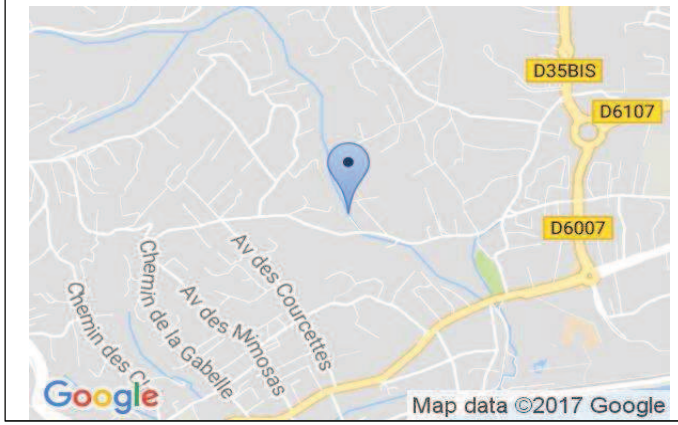
Fiche n° 13-13

Section couverte sur 100m environ
Lit majeur plus étendu, habitations située en rive droite du vallon à l'amont immédiat du passage couvert exposées au risque inondation
Terrain vague en rive gauche permettant l'expansion des crues

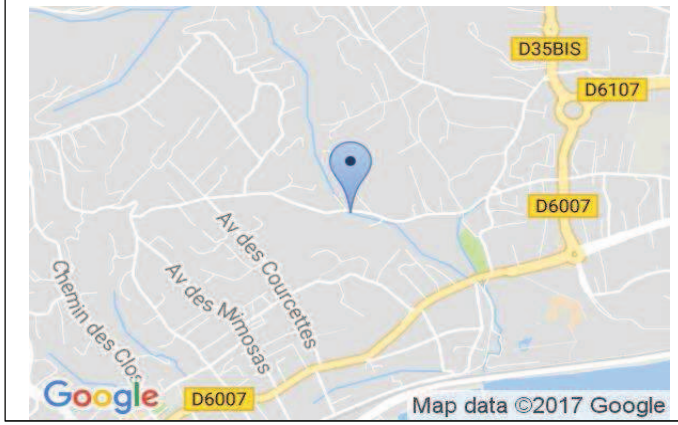
Fiche n° 13-14

Terrains de part et d'autre du vallon fortement inondés lors de la crue du 3 Octobre 2015

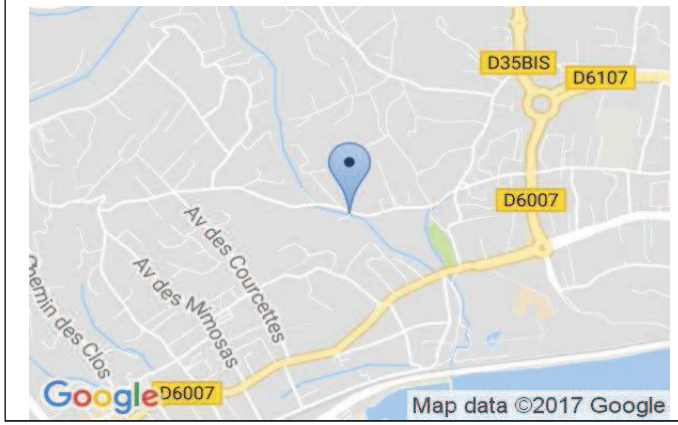
Fiche n° 13-15

Stade de foot, terrains et habitations alentours très impactés par les inondations de 2015

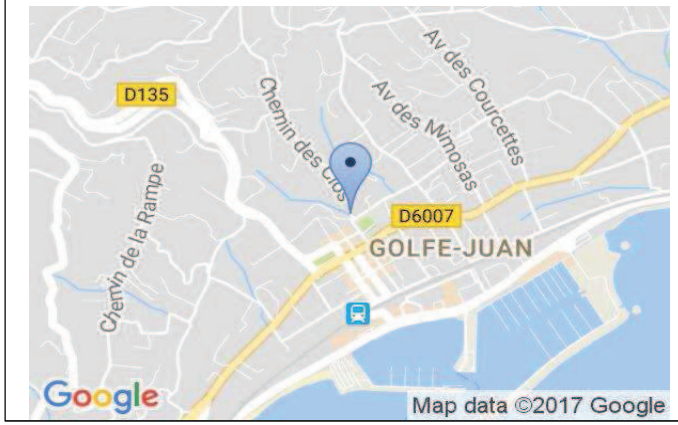
Fiche n° 17-2

L'Issourdadou est à ciel ouvert sur une petite portion entre la fin de la route de Vallauris et l'arrivée dans Golfe Juan.
En aval de l'ouvrage de franchissement (photo 2), l'Issourdadou est couvert jusqu'à exutoire.
Le secteur de Golfe Juan est très exposé au risque inondation et a été frotement touché lors de la crue du 3 Octobre 2015.
