NOUVEAU COMPLEXE HALIOTIS

333 Promenade des Anglais, 06000 Nice

Note d'information complémentaire sur l'abattage des arbres dans le cadre du Permis de Construire du MGP HALIOTIS 2

COMPTE RENDU D'ANALYSE SANITAIRE ET BIOMECHANIQUE DES ARBRES

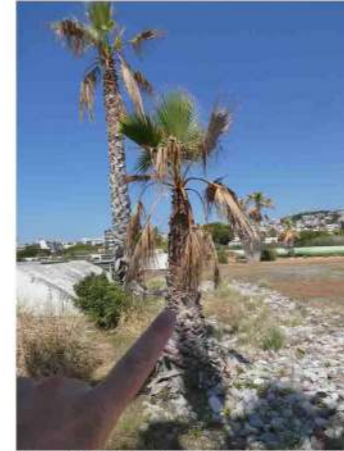
Nice station d'épuration arbre 307 P1490854.JPG

N°	Essence/ Circonf.	Hauteur	Vigueur	Défauts majeurs ou significatifs		Impact sur le devenir	Espérance de maintien	Niveau de risque	Travaux spécifiques*	Avis sur une transplantation	Observations complémentaires
				Support	Anomalies						
307	<i>Washingtonia</i> Ø = NC	5-10 m	Faible	Collet	Rétrécissement	+++	Limitée	3	Sans objet	Négatif	
				Stipe	Inclinaison	+++					
				Fronaison	Dépérissement, mortalité	+++					
308	<i>Washingtonia</i> Ø = NC	5-10 m	Faible	Collet	Rétrécissement	+++	Limitée	2	Sans objet	Négatif	
				Fronaison	Dépérissement, mortalité	+++					
309	<i>Washingtonia</i> Ø = NC	5-10 m	Faible	Collet	Rétrécissement	+++	Limitée	3	Sans objet	Négatif	
				Fronaison	Dépérissement, mortalité	+++					
310	<i>Washingtonia</i> Ø = 225	5-10 m	Faible	Collet	Rétrécissement	+++	Limitée	3	Sans objet	Négatif	
				Stipe	Inclinaison et redressement	++					
				Fronaison	Dépérissement	+++					
311	<i>Washingtonia</i> Ø = 201	5-10 m	Faible	Collet	Rétrécissement	+++	Limitée	3	Sans objet	Négatif

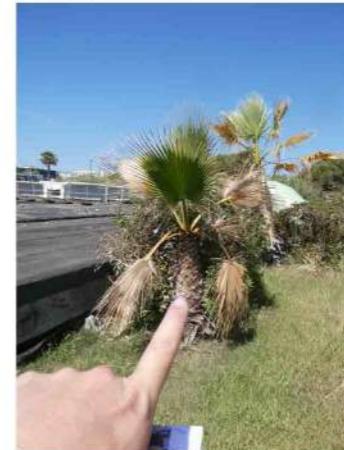
Nice station d'épuration arbre 312 P1490924.JPG

Stipe	Inclinaison et redressement	++					
				Fronaison	Dépérissement	+++					
312	<i>Washingtonia</i> Ø = NC	5-10 m	Faible	Fronaison	Dépérissement	+++	Limitée	3	Sans objet	Négatif	Le collet de ce sujet n'est pas accessible.
313	<i>Washingtonia</i> Ø = NC	0-5 m	Faible	Fronaison	Dépérissement	+++	Limitée	2	Sans objet	Négatif	
314	<i>Washingtonia</i> Ø = NC	0-5 m	Faible	Fronaison	Dépérissement, mortalité	+++	Limitée	2	Sans objet	Négatif	
315	<i>Washingtonia</i> Ø = NC	0-5 m	Faible	Fronaison	Dépérissement	+++	Limitée	2	Sans objet	Négatif	
316	<i>Washingtonia</i> Ø = NC	0-5 m	Faible	Fronaison	Dépérissement	+++	Limitée	2	Sans objet	Négatif

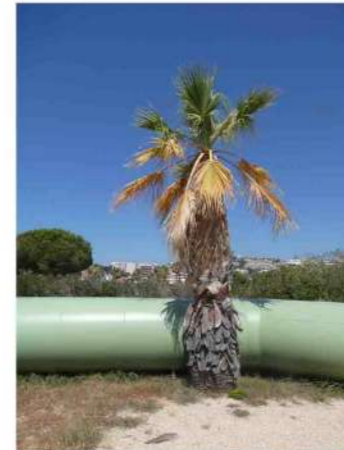
Nice station d'épuration arbre 317 P1490983.JPG

N°	Essence/ Circonf.	Hauteur	Vigueur	Défauts majeurs ou significatifs		Impact sur le devenir	Espérance de maintien	Niveau de risque	Travaux spécifiques*	Avis sur une transplantation	Observations complémentaires
				Support	Anomalies						
317	<i>Washingtonia</i> Ø = NC	5-10 m	Faible	Collet	Rétrécissement	+++	Limitée	3	Sans objet	Négatif	
				Stipe	Inclinaison et redressement	++					
				Frondaison	Dépérissement, mortalité	+++					
318	<i>Washingtonia</i> Ø = NC	5-10 m	Faible	Collet	Rétrécissement	+++	Limitée	3	Sans objet	Négatif	
				Stipe	Inclinaison et redressement	++					
				Frondaison	Dépérissement, mortalité	+++					
319	<i>Washingtonia</i> Ø = NC	5-10 m	Faible	Collet	Léger rétrécissement	++	Sans termes perceptibles	2	Sans objet	Négatif	
				Frondaison	Dépérissement, mortalité	+++					
320	<i>Washingtonia</i> Ø = 129	5-10 m	Mort	Ce sujet est mort.			Nulle	5	Abattage	Négatif	
321	<i>Washingtonia</i> Ø = NC	0-5 m	Faible	Collet	Rétrécissement, réitéras racinaire	+++	Limitée	2	Sans objet	Négatif

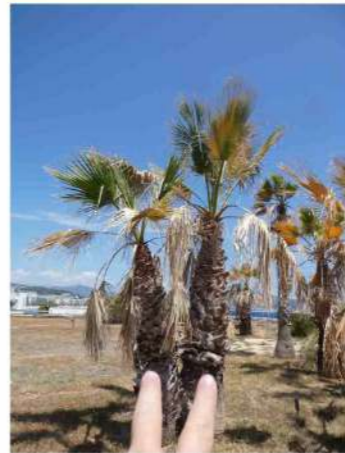
Nice station d'épuration arbre 322 P1501057.JPG

Stipe	Inclinaison	++					
				Frondaison	Dépérissement, mortalité	+++					
322	<i>Washingtonia</i> Ø = NC	0-5 m	Faible	Collet	Rétrécissement	+++	Limitée	2	Sans objet	Négatif	
				Stipe	Légère inclinaison	++					
				Frondaison	Dépérissement, mortalité	+++					
323	<i>Washingtonia</i> Ø = Cépée	0-5 m	Faible	Stipe	Légère inclinaison	++	Limitée	2	Sans objet	Négatif	
				Frondaison	Dépérissement, mortalité	+++					
324	<i>Washingtonia</i> Ø = NC	0-5 m	Faible	Collet	Réitéras racinaire	+++	Limitée	2	Sans objet	Négatif	
				Stipe	Rétrécissement	++					
				Frondaison	Dépérissement, mortalité	+++					
325	<i>Washingtonia</i> Ø = NC	0-5 m	Faible	Collet	Léger rétrécissement	++	Limitée	2	Sans objet	Négatif	
				Frondaison	Dépérissement, mortalité	+++					
326	<i>Phoenix canariensis</i> Ø = NC	0-5 m	Suffisante	Ce sujet ne présente pas de défauts remettant en cause son maintien.			Sans termes perceptibles	2	Sans objet	Positif

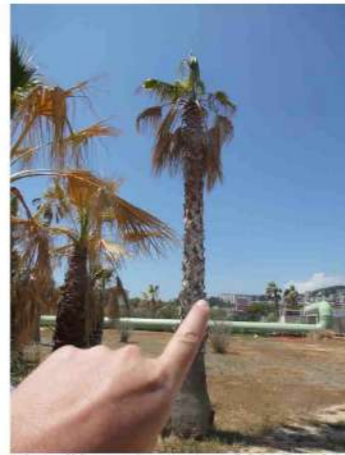
Nice station d'épuration arbre 327 P1501162.JPG

N°	Essence/ Circonf.	Hauteur	Vigueur	Défauts majeurs ou significatifs		Impact sur le devenir	Espérance de maintien	Niveau de risque	Travaux spécifiques*	Avis sur une transplantation	Observations complémentaires
				Support	Anomalies						
327	<i>Washingtonia</i> Ø = NC	0-5 m	Faible	Collet	Réitéras racinaire	+++	Limitée	2	Sans objet	Négatif	
				Fronaison	Dépérissement, mortalité	+++					
328	<i>Washingtonia</i> Ø = 128	5-10 m	Faible	Collet	Réitéras racinaire	++	Limitée	2	Sans objet	Négatif	
				Stipe milieu	Léger rétrécissement	++					
				Fronaison	Dépérissement, mortalité	+++					
329	<i>Nerium oleander</i> Ø = <50	0-5 m	Très faible	Collet	Lésion tissulaire	+++	Très limitée	2	Sans objet	Négatif	
				Tronc	Plaie avec cal de recouvrement peu vigoureux	+					
				Branches	Anomalies d'insertion	+					
330	<i>Washingtonia</i> Ø = NC	0-5 m	Faible	Collet	Réitéras racinaire	+++	Limitée	2	Sans objet	Négatif

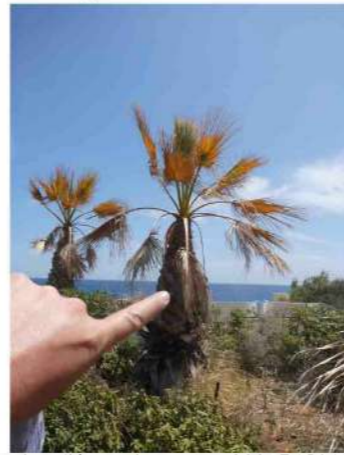
Nice station d'épuration arbre 331 P1501218.JPG

Fronaison	Dépérissement, mortalité	+++					
331	<i>Washingtonia</i> Ø = NC	0-5 m	Faible	Fronaison	Dépérissement, mortalité	+++	Limitée	2	Sans objet	Négatif	
332	<i>Washingtonia</i> Ø = NC	0-5 m	Faible	Collet	Réitéras racinaire	+++	Limitée	2	Sans objet	Négatif	
				Fronaison	Dépérissement, mortalité	+++					
333	<i>Washingtonia</i> Ø = NC	0-5 m	Faible	Collet	Réitéras racinaire	+++	Limitée	2	Sans objet	Négatif	
				Fronaison	Dépérissement, mortalité	+++					
334	<i>Washingtonia</i> Ø = NC	0-5 m	Faible	Fronaison	Dépérissement, mortalité	+++	Limitée	2	Sans objet	Négatif	
335	<i>Washingtonia</i> Ø = NC	0-5 m	Très faible	Collet	Réitéras racinaire	+++	Limitée	2	Sans objet	Négatif	
				Fronaison	Dépérissement, mortalité	+++					
336	<i>Washingtonia</i> Ø = NC	0-5 m	Très faible	Collet/stipe	Réitéras racinaire	+++	Limitée	2	Sans objet	Négatif	
				Stipe	Inclinaison	+++					
				Fronaison	Dépérissement, mortalité	+++

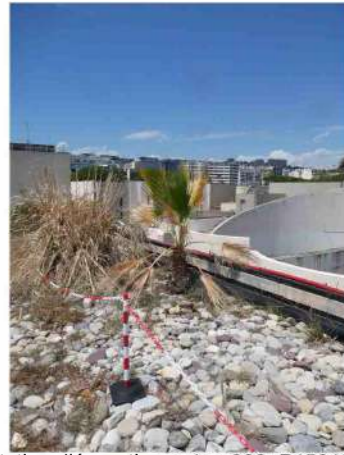
Nice station d'épuration arbre 338 P1501309.JPG

N°	Essence/ Circonf.	Hauteur	Vigueur	Défauts majeurs ou significatifs		Impact sur le devenir	Espérance de maintien	Niveau de risque	Travaux spécifiques*	Avis sur une transplantation	Observations complémentaires
				Support	Anomalies						
338	<i>Washingtonia</i> Ø = NC	0-5 m	Faible	Stipe	Inclinaison et redressement	++	Limitée	2	Sans objet	Négatif	
				Stipe milieu	Léger rétrécissement	++					
				Fronaison	Dépérissement, mortalité	+++					
339	<i>Washingtonia</i> Ø = NC	0-5 m	Faible	Fronaison	Dépérissement, mortalité	+++	Limitée	2	Sans objet	Négatif	
340	<i>Washingtonia</i> Ø = NC	0-5 m	Très faible	Collet	Lésion tissulaire	+++	Très limitée	2	Sans objet	Négatif	
				Fronaison	Dépérissement, mortalité	+++					
341	<i>Washingtonia</i> Ø = NC	0-5 m	Très faible	Ce sujet est mort.			Nulle	2	Abattage	Négatif	
342	<i>Washingtonia</i> Ø = 128	0-5 m	Faible	Collet	Réitéras racinaire	++	Limitée	2	Sans objet	Négatif
