**ETUDE GEOLOGIQUE  
TRAVAUX DE MISE EN SECURITE DU  
LABORATOIRE DEPARTEMENTAL DE  
PREHISTOIRE DU LAZARET  
Commune de Nice (06)**

**Réf. 05/34410927**

A la demande de Monsieur PRINCIPALE, du Service des Bâtiments Extérieurs au Conseil Général des Alpes-Maritimes, GEHYGEO a réalisé un avis géologique afin de définir les travaux à mettre en œuvre pour la mise en sécurité du Laboratoire Départemental de Préhistoire du Lazaret sur la commune de Nice (06).

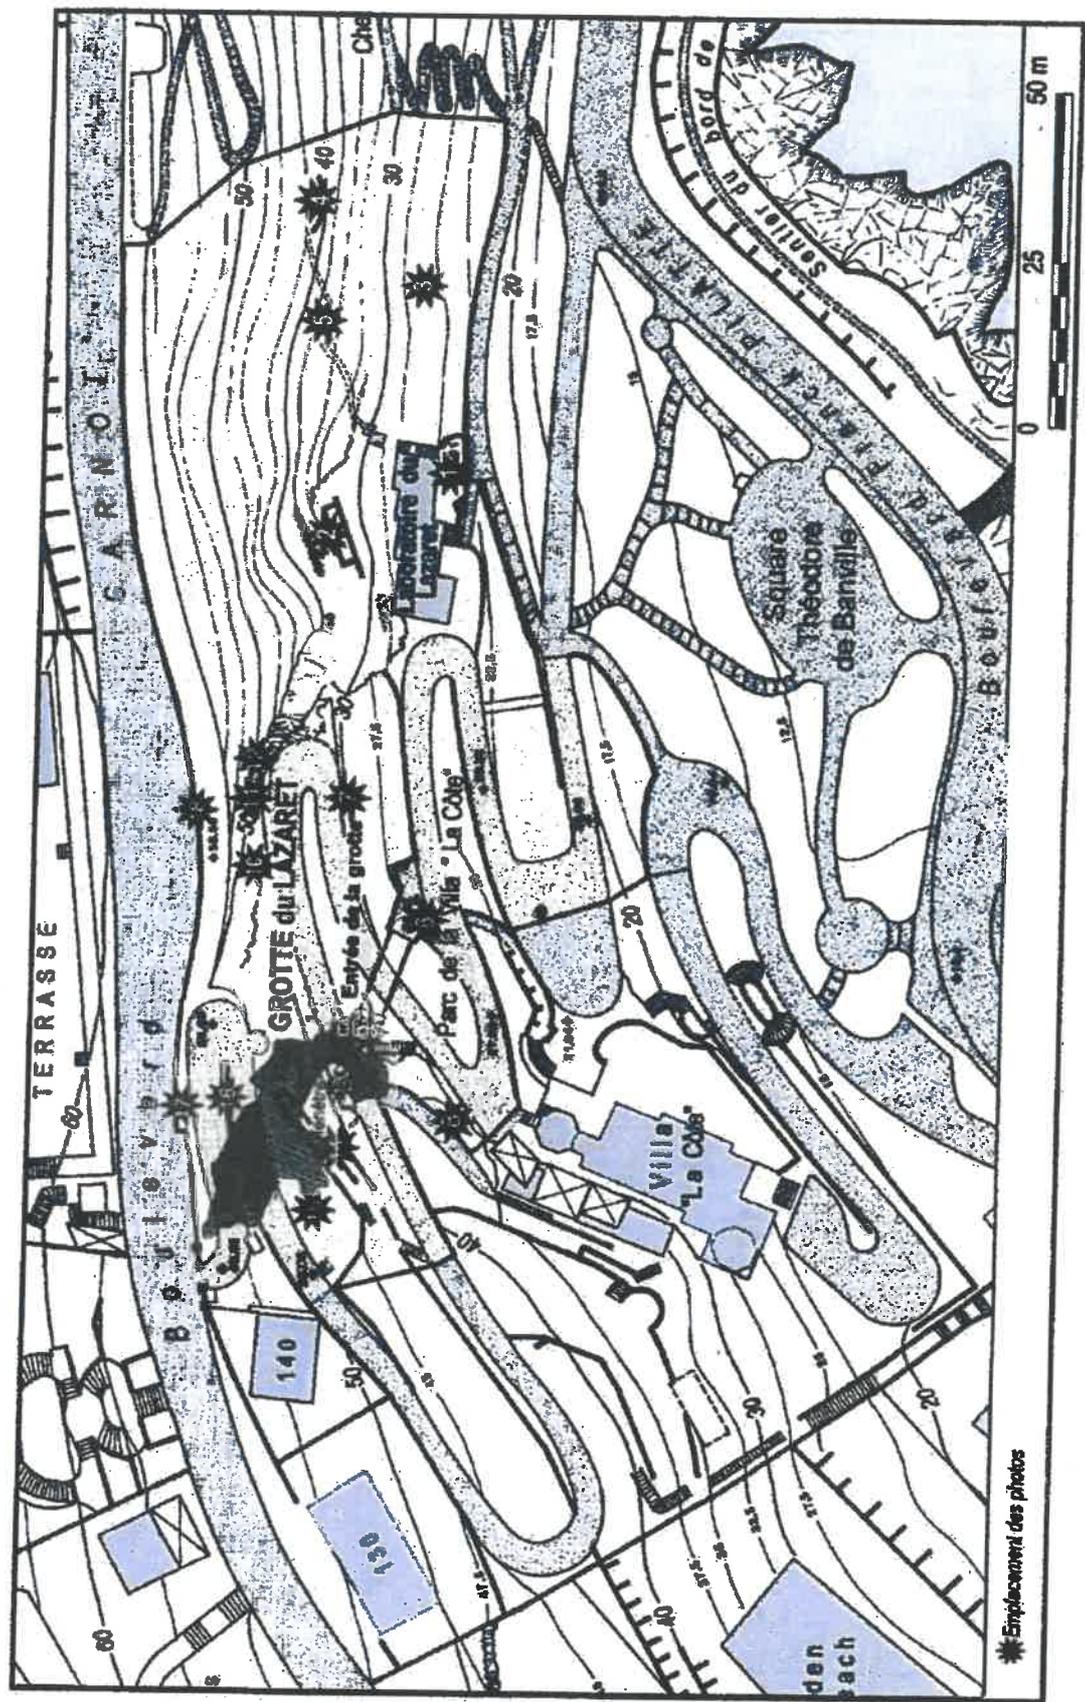
Figure 3 : Plan du site

La consultation concerne la réalisation de travaux de protection contre les risques naturels menaçant les accès et habitations et installations du Musée du Lazaret (fig.3).

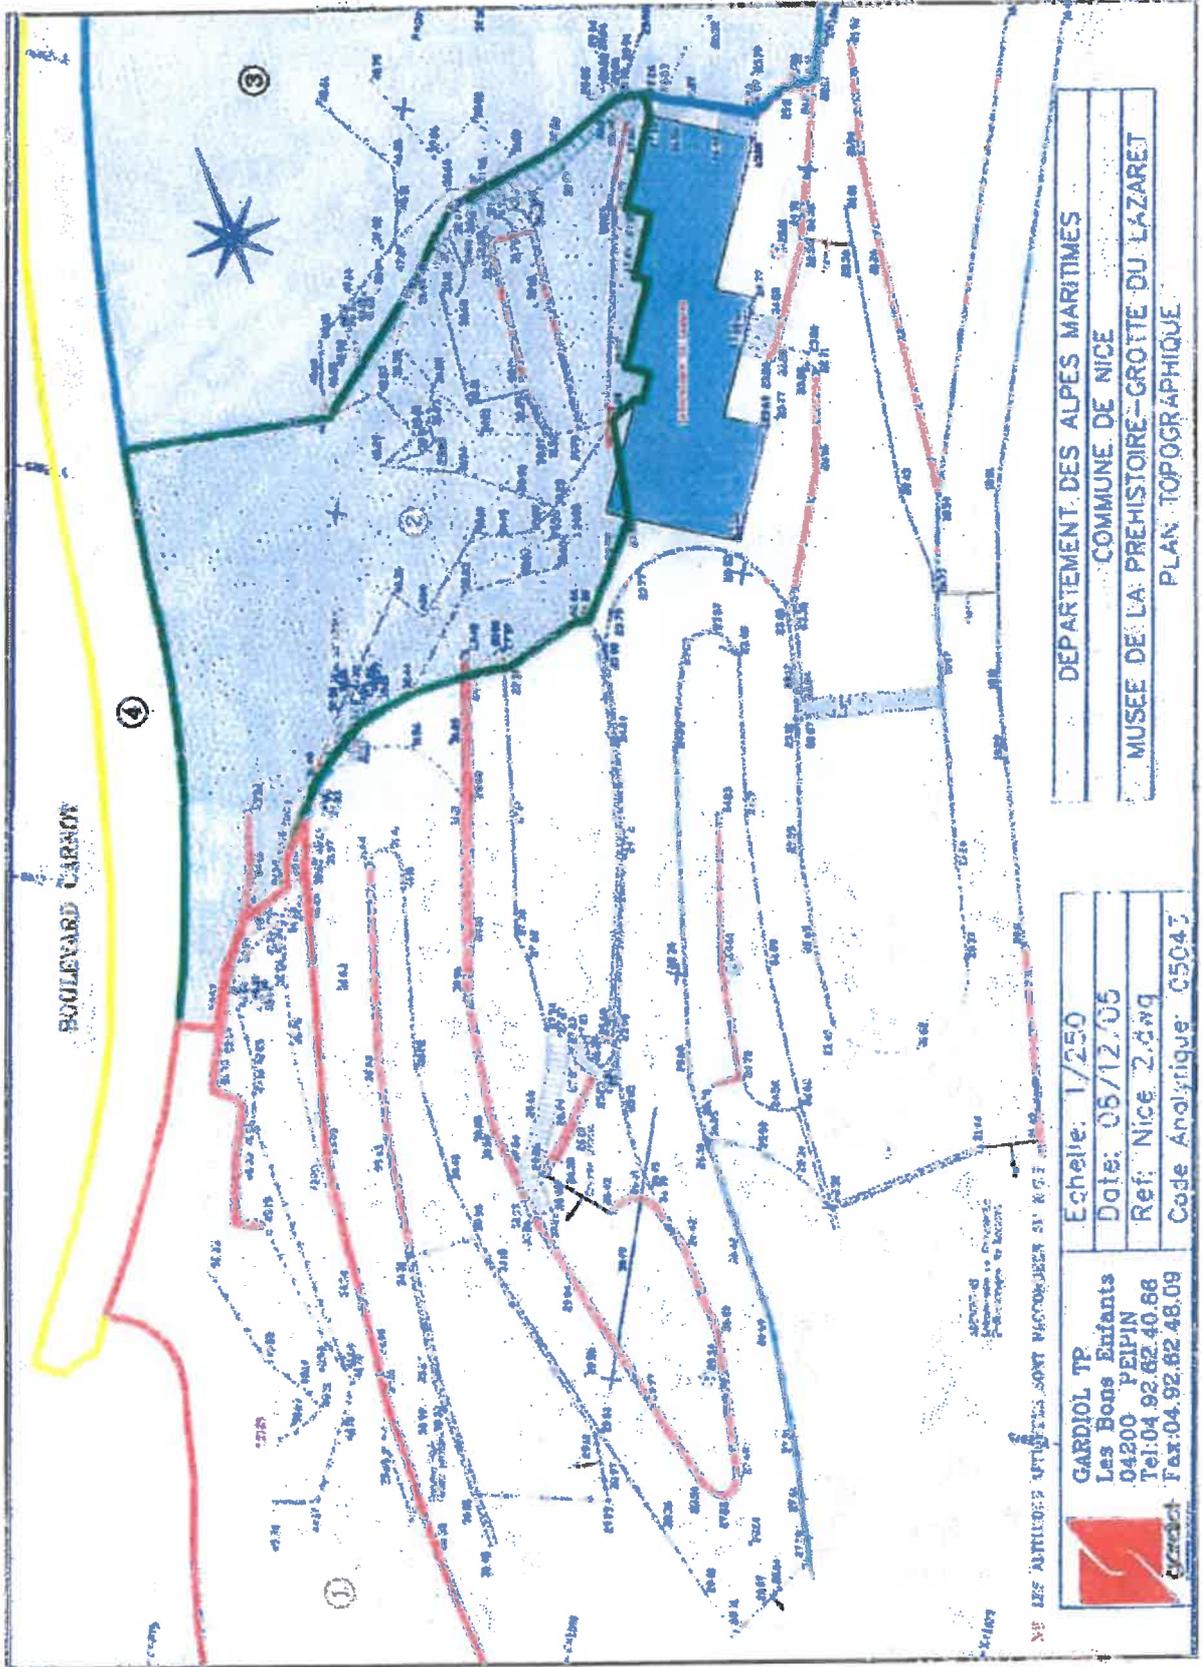
Figure 4 : Plan topographique avec 4 secteurs distingués

4 secteurs ont pu être distingués après débroussaillage et relevé topographique en fonction de leur localisation sur le site, de leur morphologie et du risque auxquels ils sont exposés (fig. 4 et annexe 5) :
