COMMUNE D'ISOLA

PLAN DE PREVENTION DES RISQUES NATURELS PREVISIBLES DE MOUVEMENTS DE TERRAIN, DE CRUES TORRENTIELLES ET D'AVALANCHE

RAPPORT DE PRESENTATION

NOVEMBRE 2005

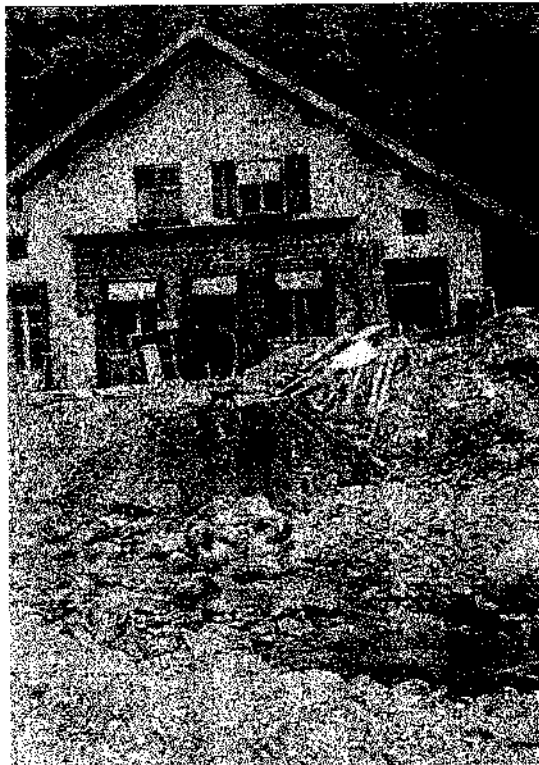
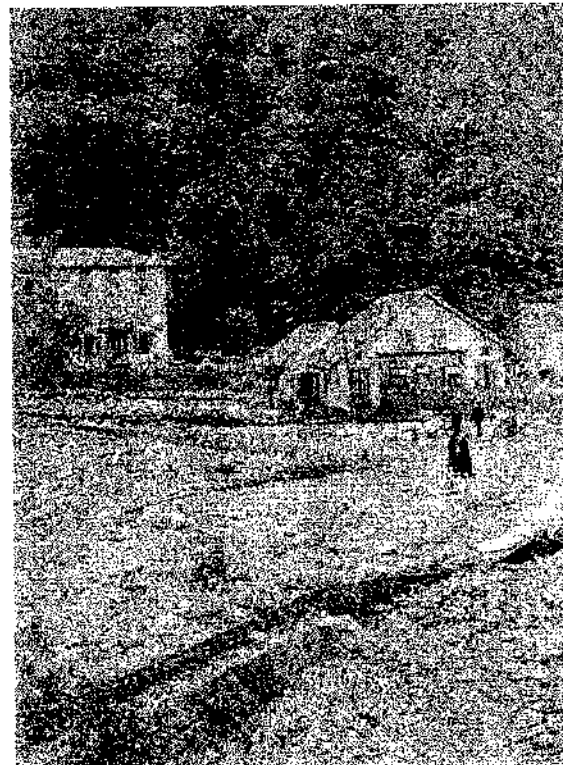
Dégâts provoqués par la crue torrentielle de la Guercia en 1957

Une zone de débordement du torrent de la Guercia a été notée en aléa élevé dans le village d'ISOLA car ce phénomène est fréquent et le transport de matériaux important (événements de 1862, 1957, de 1977 et de 1994). La crue de projet correspond à un débit liquide de $150 \text{ m}^3/\text{s}$ et à un volume de matériaux transportés évalué entre $220\,000 \text{ m}^3$ et $360\,000 \text{ m}^3$ au cours d'un même épisode.
