COMMUNE DE PEONE

PLAN DE PREVENTION DES RISQUES NATURELS PREVISIBLES RELATIF AUX MOUVEMENTS DE TERRAIN ET DE CRUES TORRENTIELLES

RAPPORT DE PRESENTATION

JUIN 2008

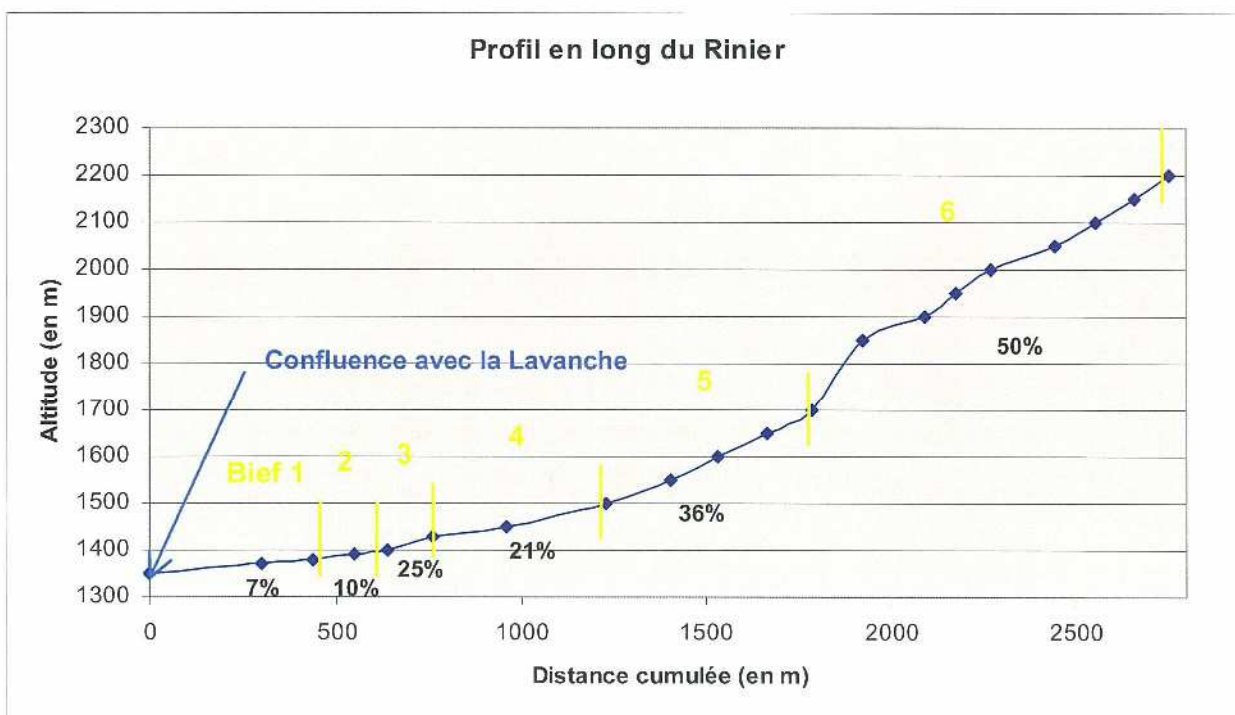
Figure 1- Profil en long du Rinier

Ce torrent est un affluent de la Lavanche. La figure suivante (figure 1) permet de dégager les principales caractéristiques dans la zone de confluence avec celle-ci.

La partie aval du cours d'eau correspond au cône de déjection du torrent. Cette zone est bien visible sur le terrain, elle apparaît à l'aval d'une partie encaissée du cours d'eau. Elle constitue une zone d'accumulation des matériaux.

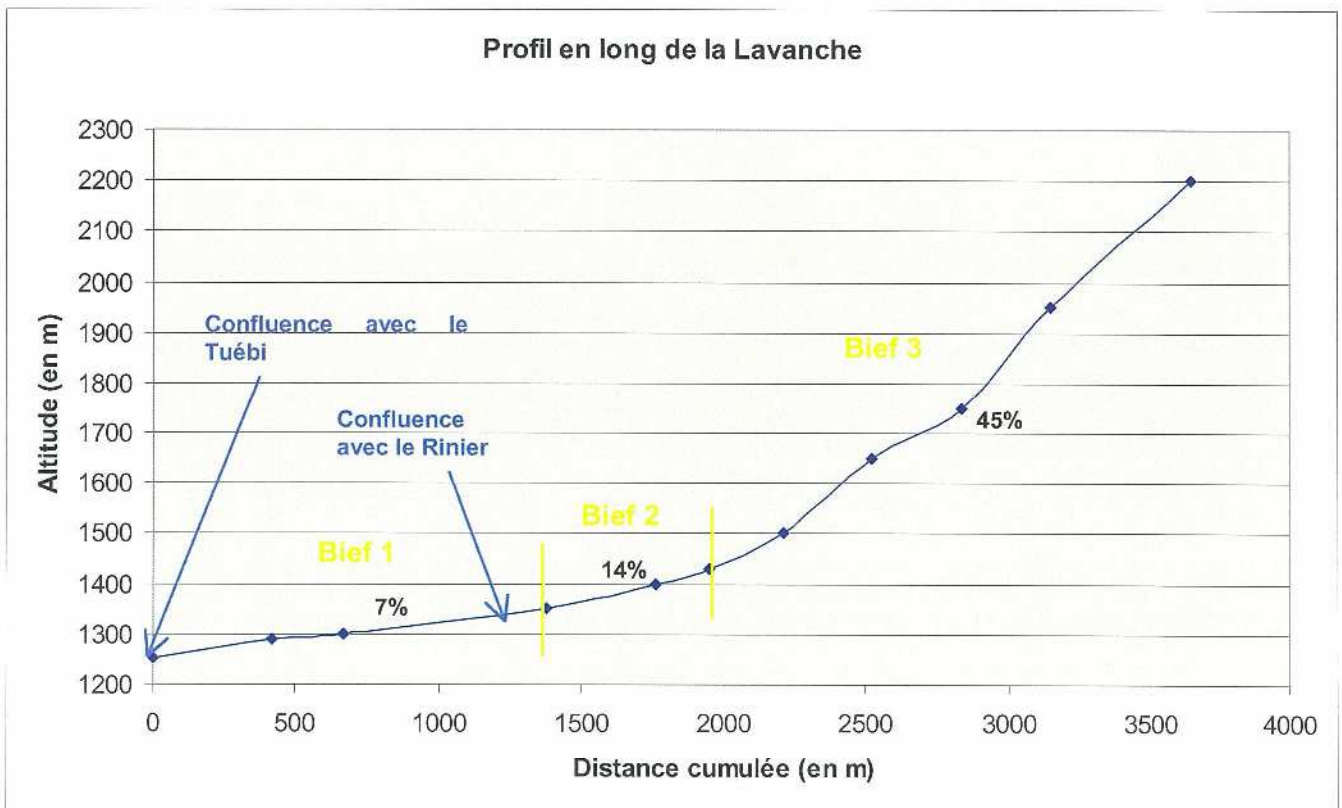
Figure 2- Profil en long de la Lavanche

La figure suivante (figure 2) permet de dégager les principales caractéristiques dans la zone de confluence avec le Tuébi.

Cette figure permet de dégager les principales caractéristiques dans la zone de confluence avec le Tuébi.

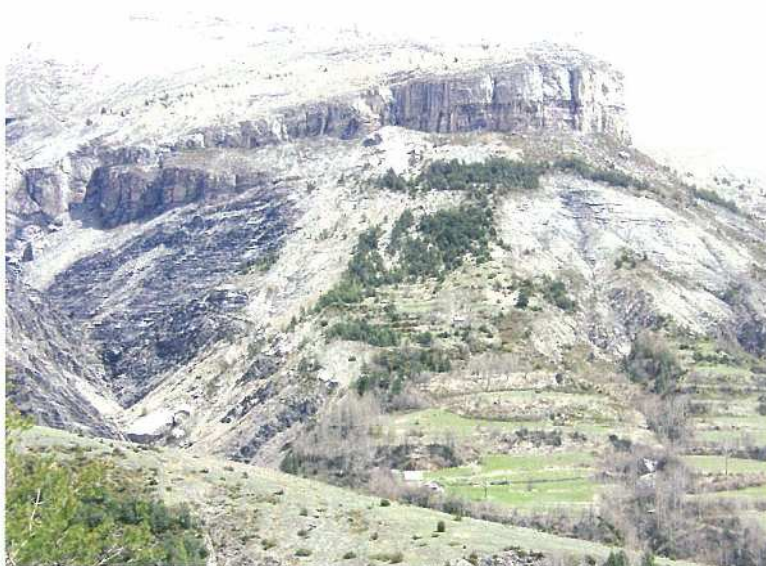
Des éboulement en masse s'initialisent essentiellement au niveau des corniches formées par les calcaires massifs du Tithonique :

Photographie 3- Eboulement en masse au dessus des Mians

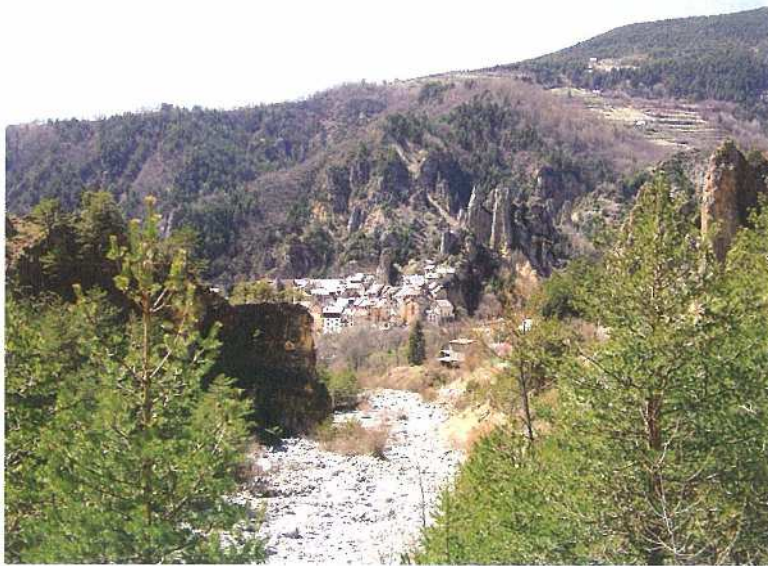
- Le village et ses alentours sont entourés de pitons rocheux (photographies 4 et 5);

Photographie 4- Village surplombé par les aiguilles de cargneules du Trias

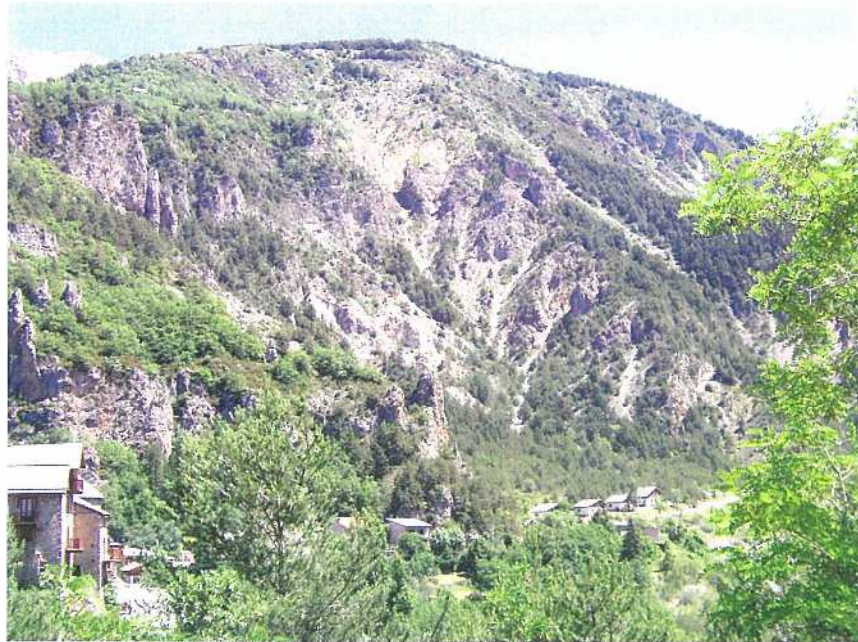
- Le fond de la vallée du Tuébi en aval du village ainsi que les versants bordant l'Aygue Blanche sont affectés par de nombreuses chutes de blocs (photographie 6) ;

Photographie 6- Chute de blocs et de pierres

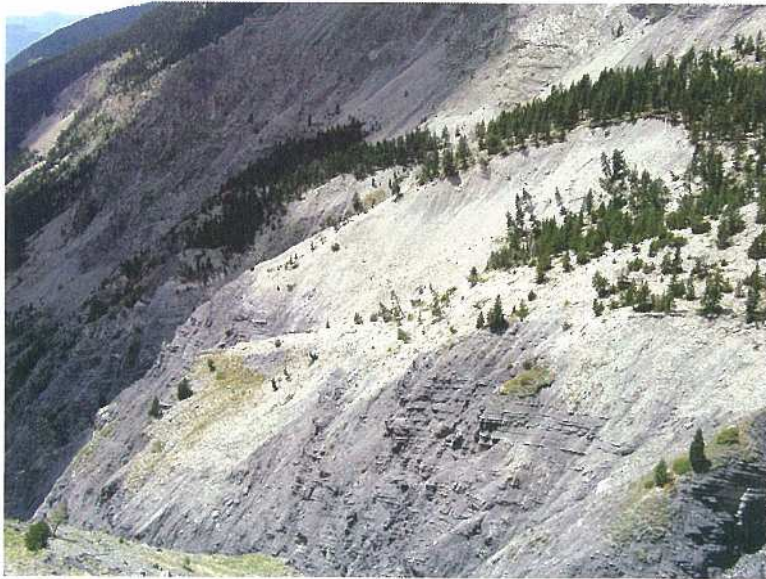
- Ce phénomène est très important dans la partie supérieure de la vallée du Tuébi, en amont du village ; de nombreux glissements ont été répertoriés. Ils sont entretenus par le processus érosif du torrent du Tuébi à leur pied (photographies 7 et 8).

Photographie 7-Glisement de terrain en rive droite du Tuébi en amont du village

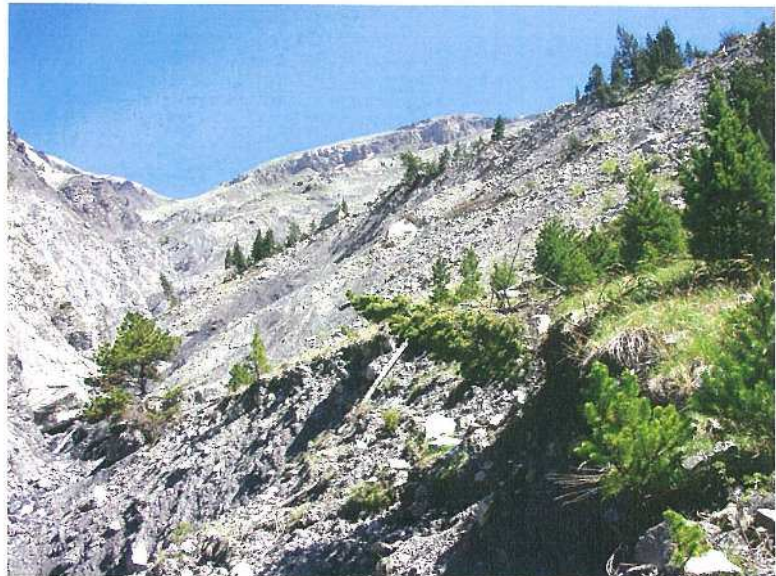
Photographie 8- Glissement de terrain en rive gauche du Tuébi en amont du village

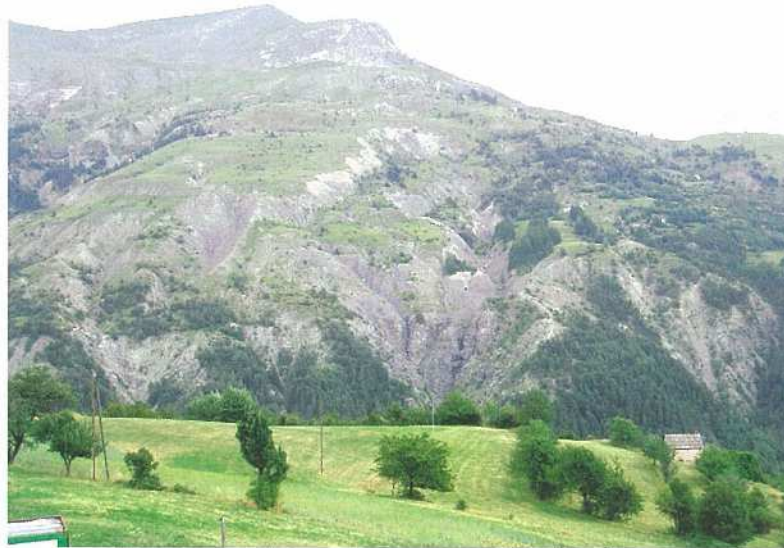
- Un glissement affecte le versant en rive gauche au niveau du Parc. Les matériaux mobilisés sont les marnes noires du Callovo-oxfordien (photographie 9).

Photographie 9 - Glissement de versant (23/07/2004)

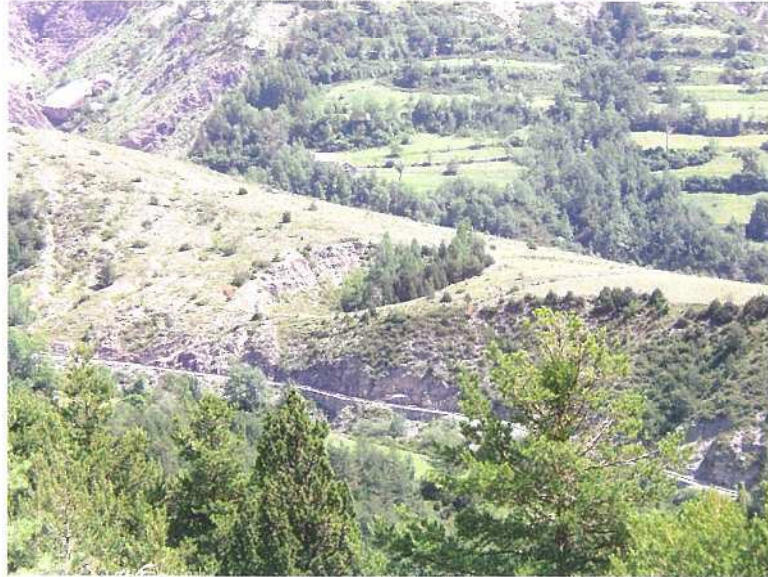
- Un nombre important d'affaissements ont été répertoriés sur le lieu-dit des Amignons. Les terrains triasiques y affleurent. On observe une cuvette de 180 m de diamètre et de plus de 40 m de profondeur.
- Le secteur de Valberg est également très touché par ce phénomène malgré l'importante épaisseur de terrains calcaires et marno-calcaires du Jurassique qui repose sur les terrains triasiques (plus d'une centaine de mètres d'épaisseur). L'unité jurassique a été affectée par quelques failles qui pourraient être à l'origine de ces effondrements. Le gypse se serait injecté le long de ces failles et aurait été dissout créant ainsi un appel au vide. Mais la mise en évidence de la présence de ces failles n'est pas toujours évidente.
- Une doline sur le plateau calcaire de la Baumette a été recensée (photographie 10).

Photographie 10- Fontis sur le plateau de la Baumette

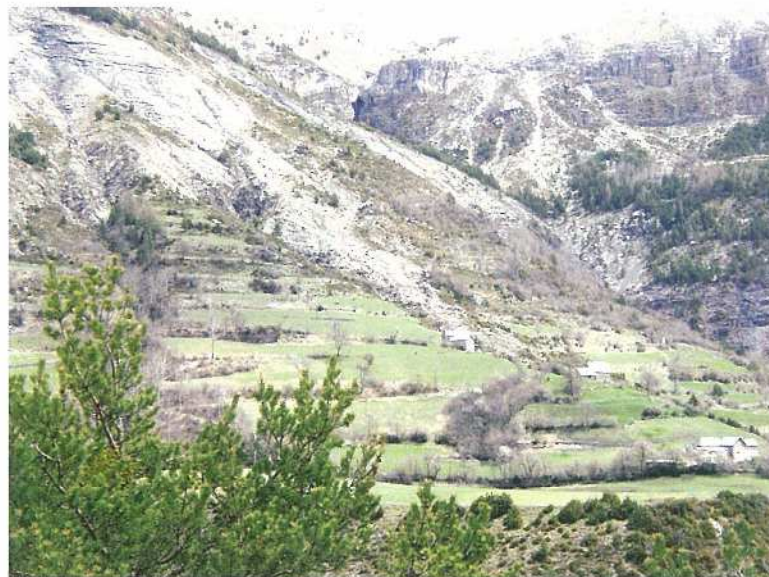
- Dans le secteur des Mians (photographie 11) ;

Photographie 11- Ravinement dans le secteur des Mians

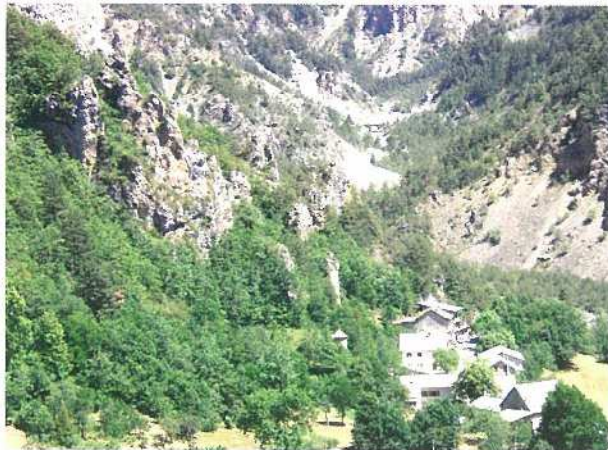
En sortie du village, en rive droite de l'Aygue Blanche, des habitations longent la route de Valberg, en contre-bas d'un escarpement d'une quinzaine de mètres de hauteur. Les volumes qui peuvent être mobilisés et leur fréquence permettent de qualifier l'aléa de chute de pierres comme élevé pour la rangée de bâtiments au Nord de la route. Les habitations au Sud de la route ne sont pas concernées : la première unité de bâtiments servant de protection à la seconde (Photographies 13 et 14).

Photographie 13- Secteur de la Para soumis à un aléa élevé de chute de pierres et de blocs

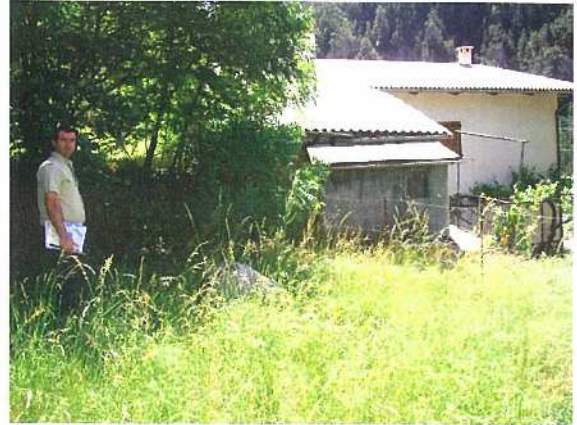
Photographie 15- Arrêt d'un bloc d'une cinquantaine de cm de diamètre dans un champ au-dessus d'une habitation

Au niveau du pigeonnier, la chute récente de blocs pouvant atteindre 2 m³ a été observée à quelques mètres des habitations (photographie 15).

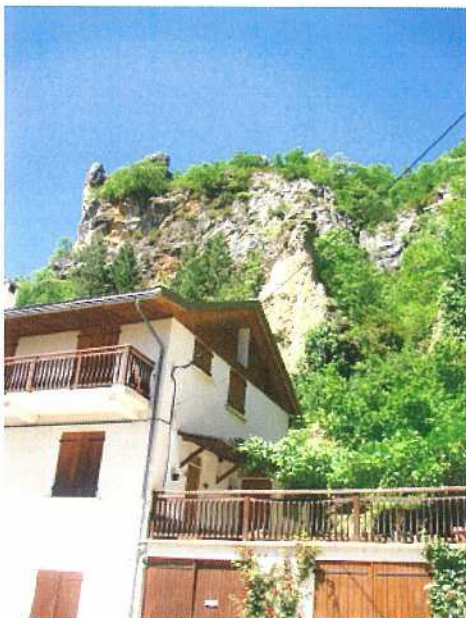
Photographie 14- Escarpement surplombant les habitations dans le secteur de la Para

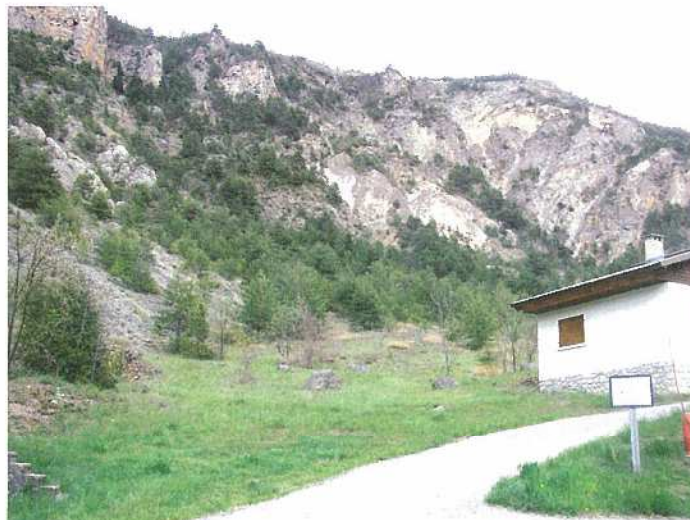
En continuant cette même route, les quatre chalets en bordure de route sont soumis à un aléa chute de blocs de niveau moyen. En effet, ils se situent au niveau de la zone d'arrêt des blocs et/ou des pierres. La zone de départ est un foyer d'érosion important, formé par les terrains du Trias. Cette falaise constituée de dolomies, de cargneules et de gypse, haute de deux cents à deux cents cinquante mètres, est en mauvais état. Des blocs peuvent s'en détacher et certains ont atteint les habitations (Photographie 16).

Photographie 16- Présence de blocs aux abords des chalets

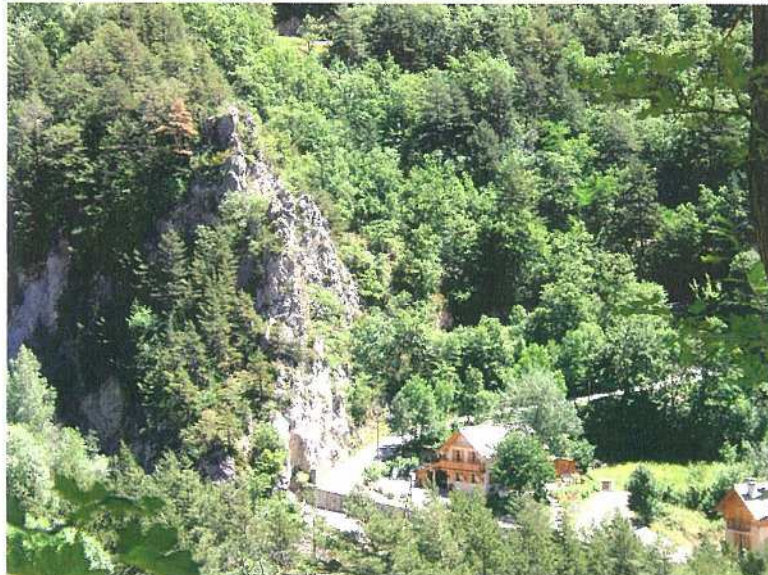
En amont du village, une résidence est soumise à un aléa moyen d'éboulement. Construite en contre-bas d'un éperon rocheux de calcaire triasique très fracturé, cette habitation est menacée par un phénomène de grande ampleur (photographie 17).

Photographie 17- Habitation soumise à un aléa moyen de chute de matériaux rocheux

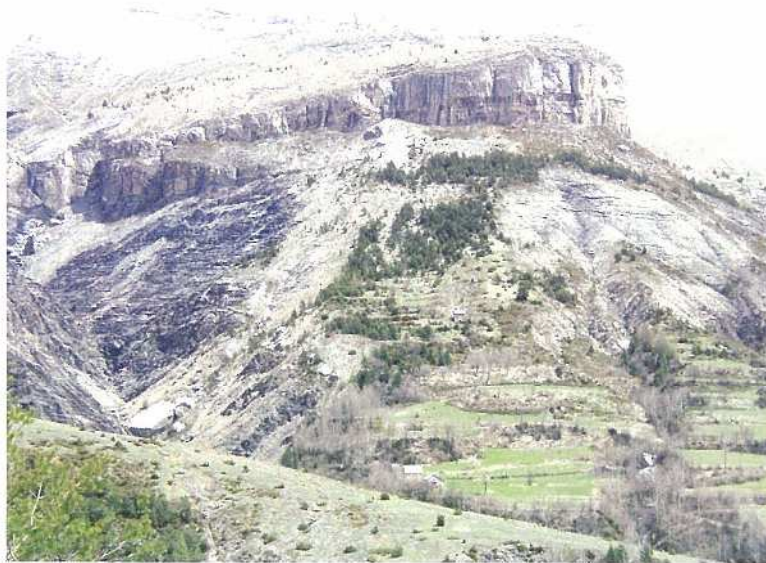
Ce versant, situé dans les marnes noires du Callovo-oxfordien, présente un important phénomène de ravinement pouvant menacer quelques habitations. Le phénomène est localisé et concentré le long de thalwegs bien prononcés mais pourrait s'étendre et toucher l'ensemble du versant. C'est pour cela que les zones mêmes végétalisées sont placées en aléa moyen pour le ravinement. La présence de la barre calcaire du Tithonique, en amont, implique une menace importante d'éboulement en masse sur cette zone, qui la place en aléa élevé de chute de matériaux rocheux (photographie 18).

Photographie 18- Le secteur des Mians

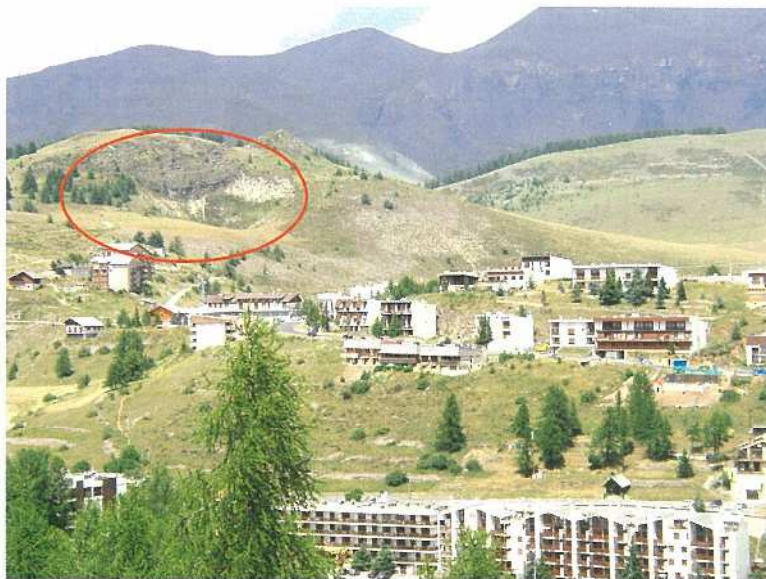
De nombreux fontis ont été recensés et caractérisés par un aléa élevé avec l'exemple du fontis au Chastellan (photographie 19)

Photographie 19 - Effondrement au Chastellan (21/07/2004)

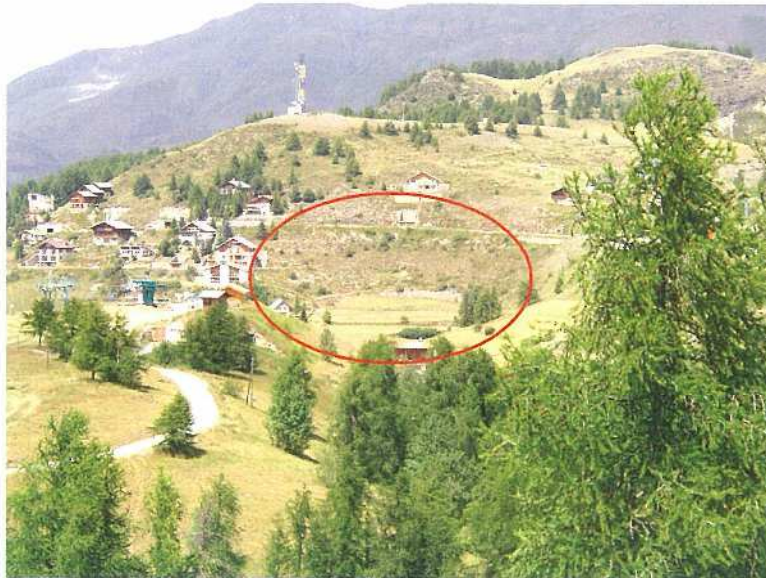
Sur l'ensemble des surfaces fortement urbanisées, un potentiel d'effondrement moyen existe, accompagné parfois d'un aléa de glissement de terrain pour les zones de pente, qui évolue du faible au moyen. S'ajoute également, un aléa de chute de pierres sur les versants où la roche affleure (photographie 20).

Photographie 20- Zone d'effondrement derrière le centre administratif avec présence de chute de pierre d'intensité faible

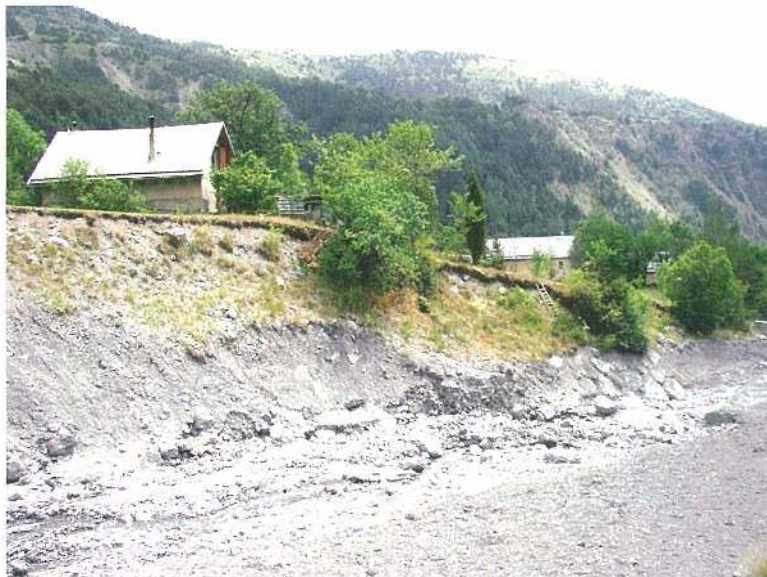
- au Nord de la zone d'étude, en rive gauche, au niveau de la grange du Farodet, une zone montre un phénomène d'érosion de berges ;
- sur la partie non aménagée, en aval du barrage Y, le creusement du Tuébi crée des hauteurs de berges impressionnantes qui sont soumises à ce genre de phénomènes ;
- au niveau du Parc, des habitations sont concernées, malgré certaines protections (photographie 21) ;

Photographie 21- Secteur du Parc

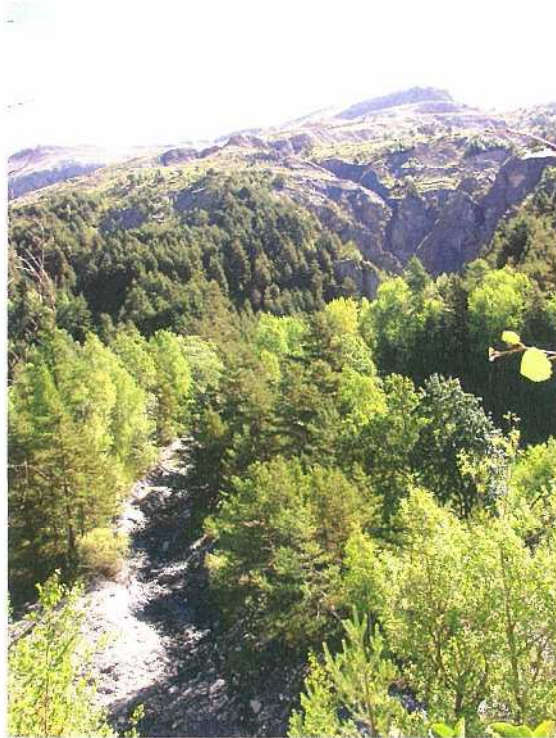
Ce petit affluent, situé en rive gauche du Tuébi, semble montrer un important transport solide lors d'événements annuels (photographie 22). Cet apport solide est lié à la présence d'une zone de glissement dans la partie supérieure de son bassin, qui fournit une grande quantité de matériaux meubles. L'habitation située aux abords de ce torrent ne semble pas être menacée contrairement aux champs qui la bordent.

Photographie 22- Ravin du Brac
